別紙資料

○交差点名等：国道 11 号 新居西下所交差点〔高松市国分寺町〕

◇ 国道 11 号 新居西下所交差点(高松市国分寺町)

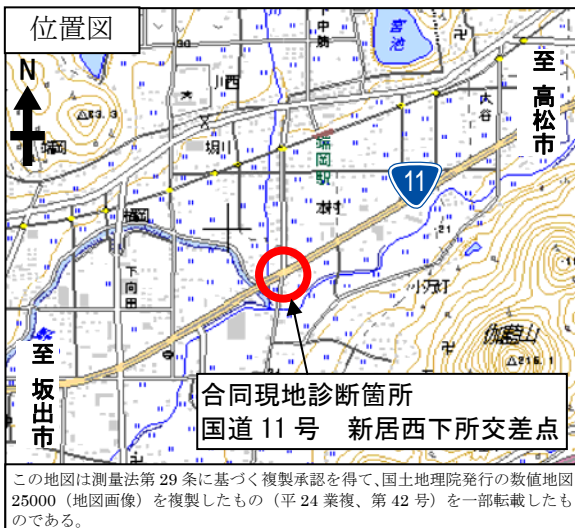
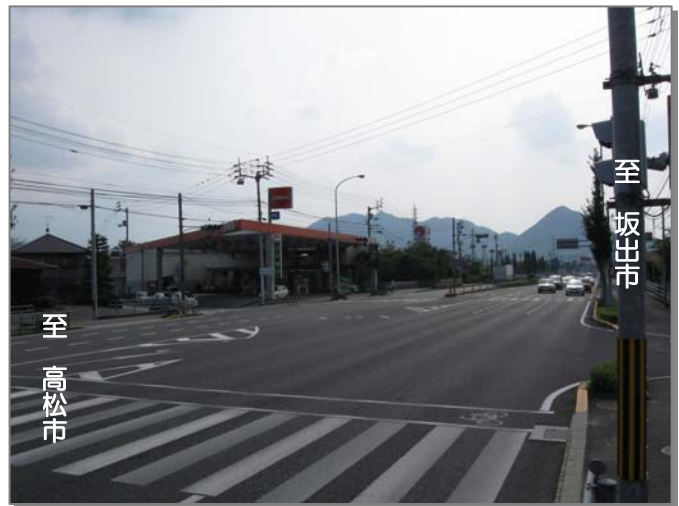
- ・交差点北に端岡駅があり、通勤時間帯は自転車の交通が特に多い。
- ・細街路が幹線道路と斜めに交差しているため、幹線道路における自転車横断帯間の距離が、直角に交差する交差点より長くなっている。

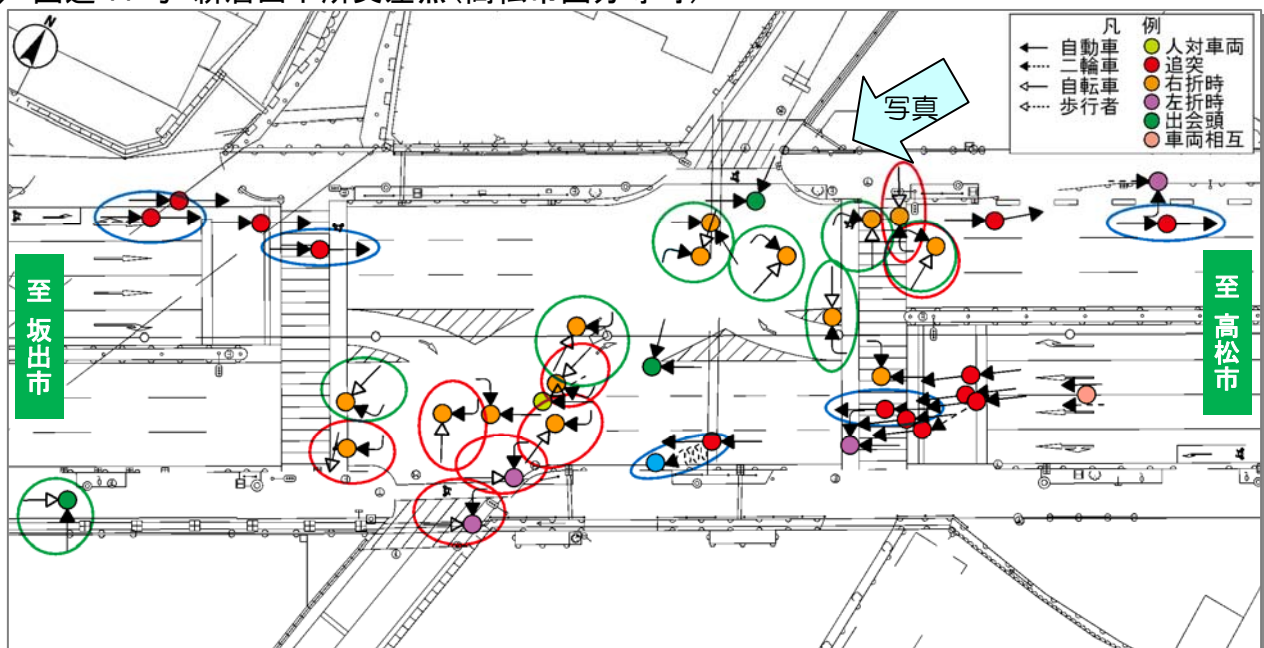
【 事故発生状況図 】

○事故の発生状況：細街路からの自転車交通は横断帯まで迂回せずに斜めに横断し、対向の右折車と交差点内で衝突する等、ショートカット時の事故が多い。

※ 赤丸は自転車の横断中の事故、青丸は高齢者が係わる事故、緑丸は自転車・高齢者が係わる事故
