# 1) H28までの点検結果

# 1) H28点検における診断区分Ⅳ施設及び措置状況 (1) 四国地方整備局

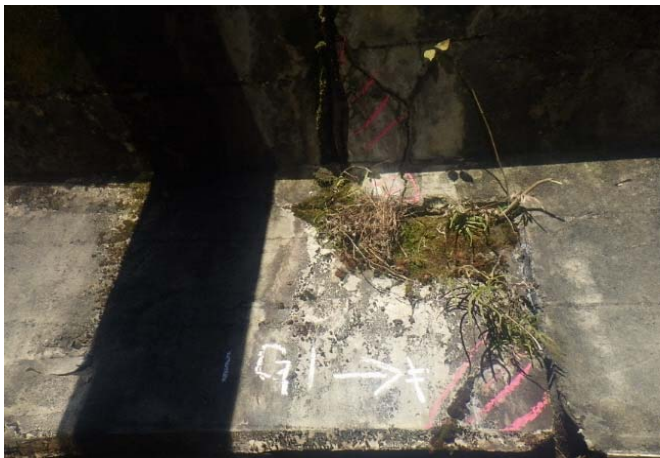
【所見】  
○主桁のゲルパー部・支間中央部に構造物に影響を及ぼすひびわれが見られる。  
○床版に広範囲な鉄筋露出、うきが見られる。  
○第2径間の支承部において、著しい腐食による機能障害が見られる。

主桁のひびわれ

【対策】  
○措置: 歩行者・小型特殊車両以外通行止め(H28.5.25)  
○恒久対策: 主桁、床版、支承に著しい機能低下がみられるため、撤去もしくは架替を今後検討する。

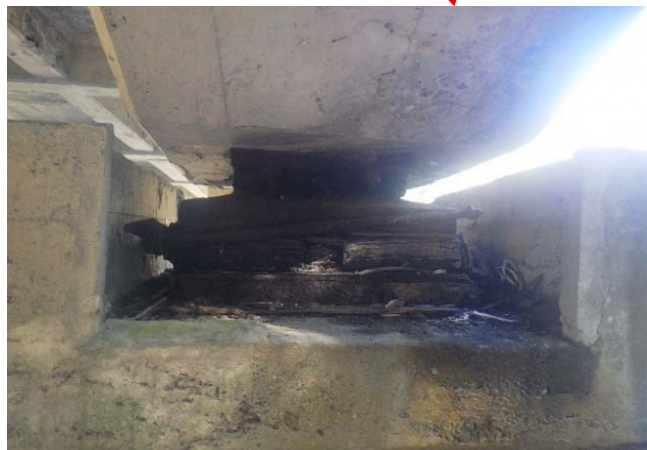
支承部の腐食

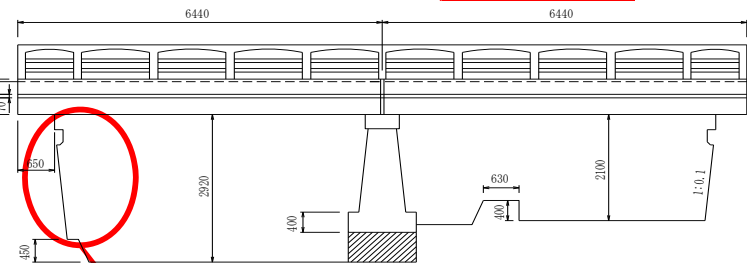
【所見】  
○主桁にひびわれ・鉄筋露出・豆板がみられる。  
○下部工に漏水と洗掘がみられる。

主桁の鉄筋露出

【対策】  
○措置: 歩行者以外通行止め(H28.11.10)  
○恒久対策: 主桁の損傷が著しいことから、撤去もしくは架替を今後検討する。

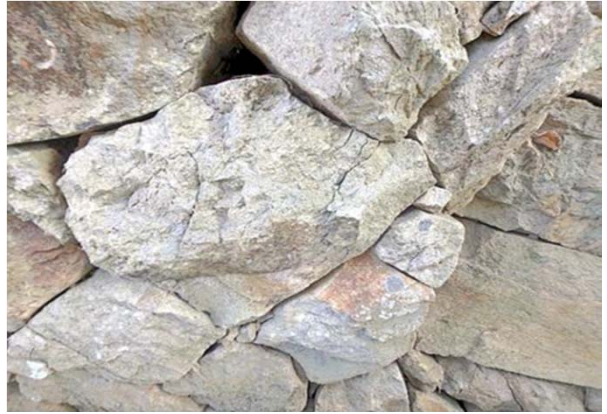
【所見】  
橋台下部の擁壁(石積)部にはらみや空洞などの損傷が確認され、擁壁の崩壊により落橋する可能性があり、橋梁の安全性が確保できない状況である。

石材の亀裂

【対策】  
○措置: 全面通行止め措置済(H29.4.19)  
○恒久対策: 橋台下部の擁壁(石積)部にはらみや空洞などの損傷について、モルタル注入を行う。

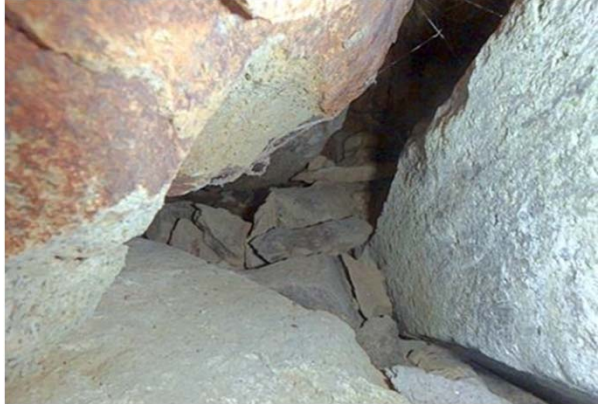
裏込め部空洞

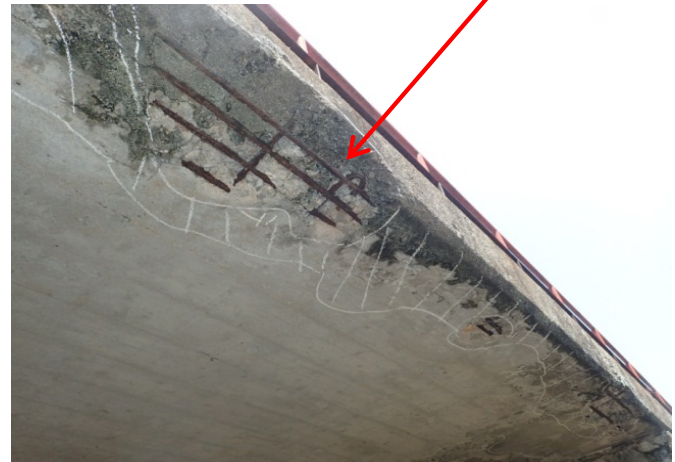
【所見】  
○主桁の広範囲に鋼材断面が減少している鉄筋露出がある。  
○下部工においては、パイルベント橋脚となっており、全体的に二方向ひび割れがあり、橋脚の傾斜がある。

主桁の鉄筋腐食・欠損

【対策】  
○措置: 歩行者・二輪車を含む全面通行止め(H28.11.21)  
○恒久対策: 上部工の損傷が著しいことから、撤去もしくは架替を今後検討する。

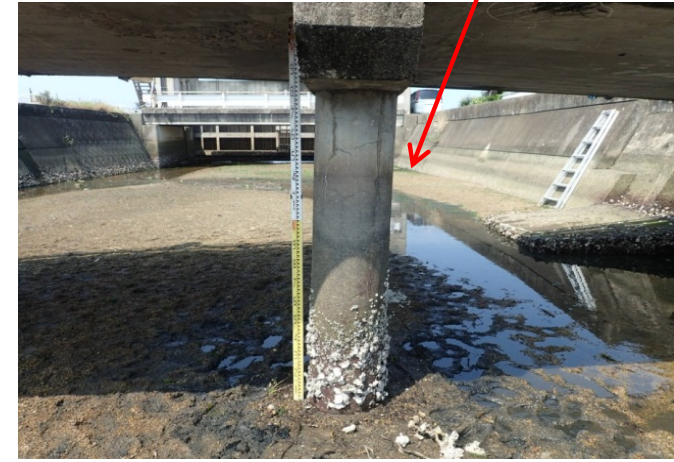
下部工の損傷・傾斜
