香川河川国道事務所

国道11号豊中観音寺拡幅 電線共同溝における施工不良について

令和3年度に香川河川国道事務所が発注した電線共同溝工事において、電線共同溝の管路にビスを打ち込む施工不良が確認されました。（詳細は別紙）

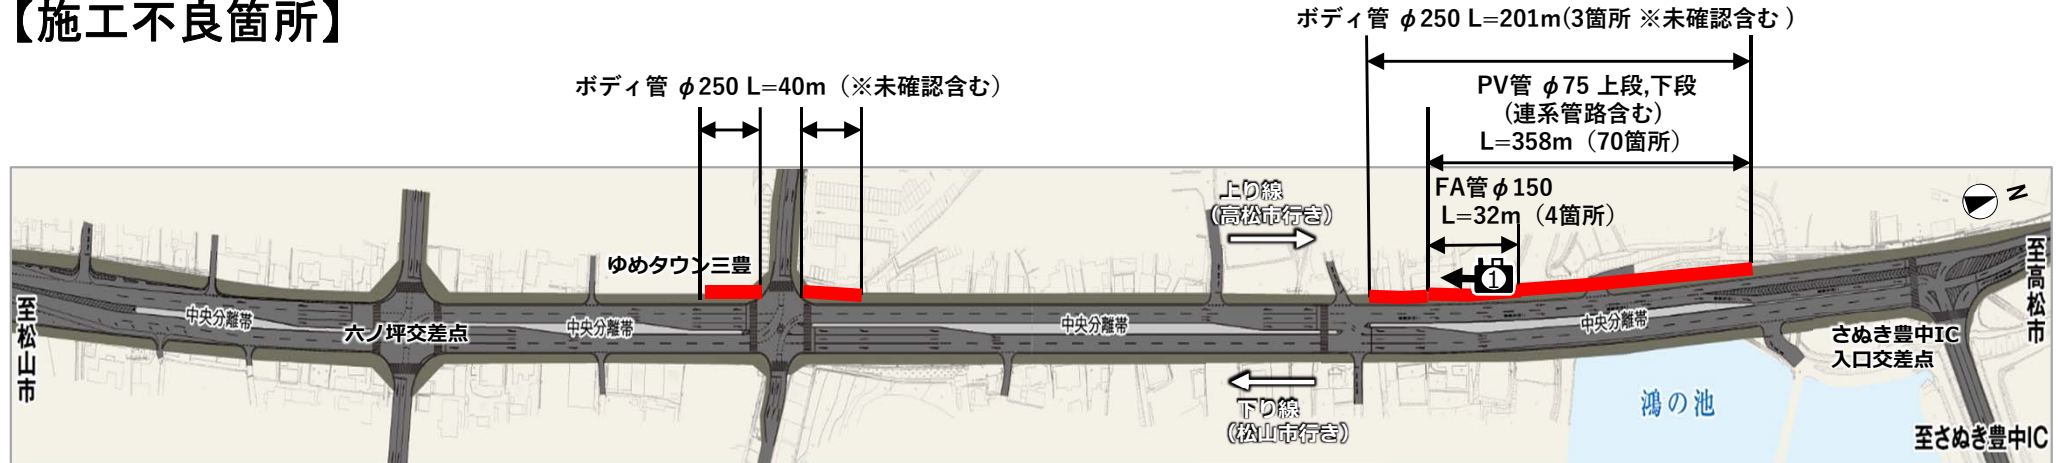
【施工不良箇所】

○電線共同溝の管路内(PV管 $\phi 75$ に 70箇所、FA管 $\phi 150$ に 4箇所、ボディ管 $\phi 250$ に 3箇所)にビスが突出していることが計 77箇所確認されている。

※ビス跡も含む。
 ※ボディ管 $\phi 250$ については、事前の確認方法がないので、開削時に確認するためビスの数が増える可能性がある。

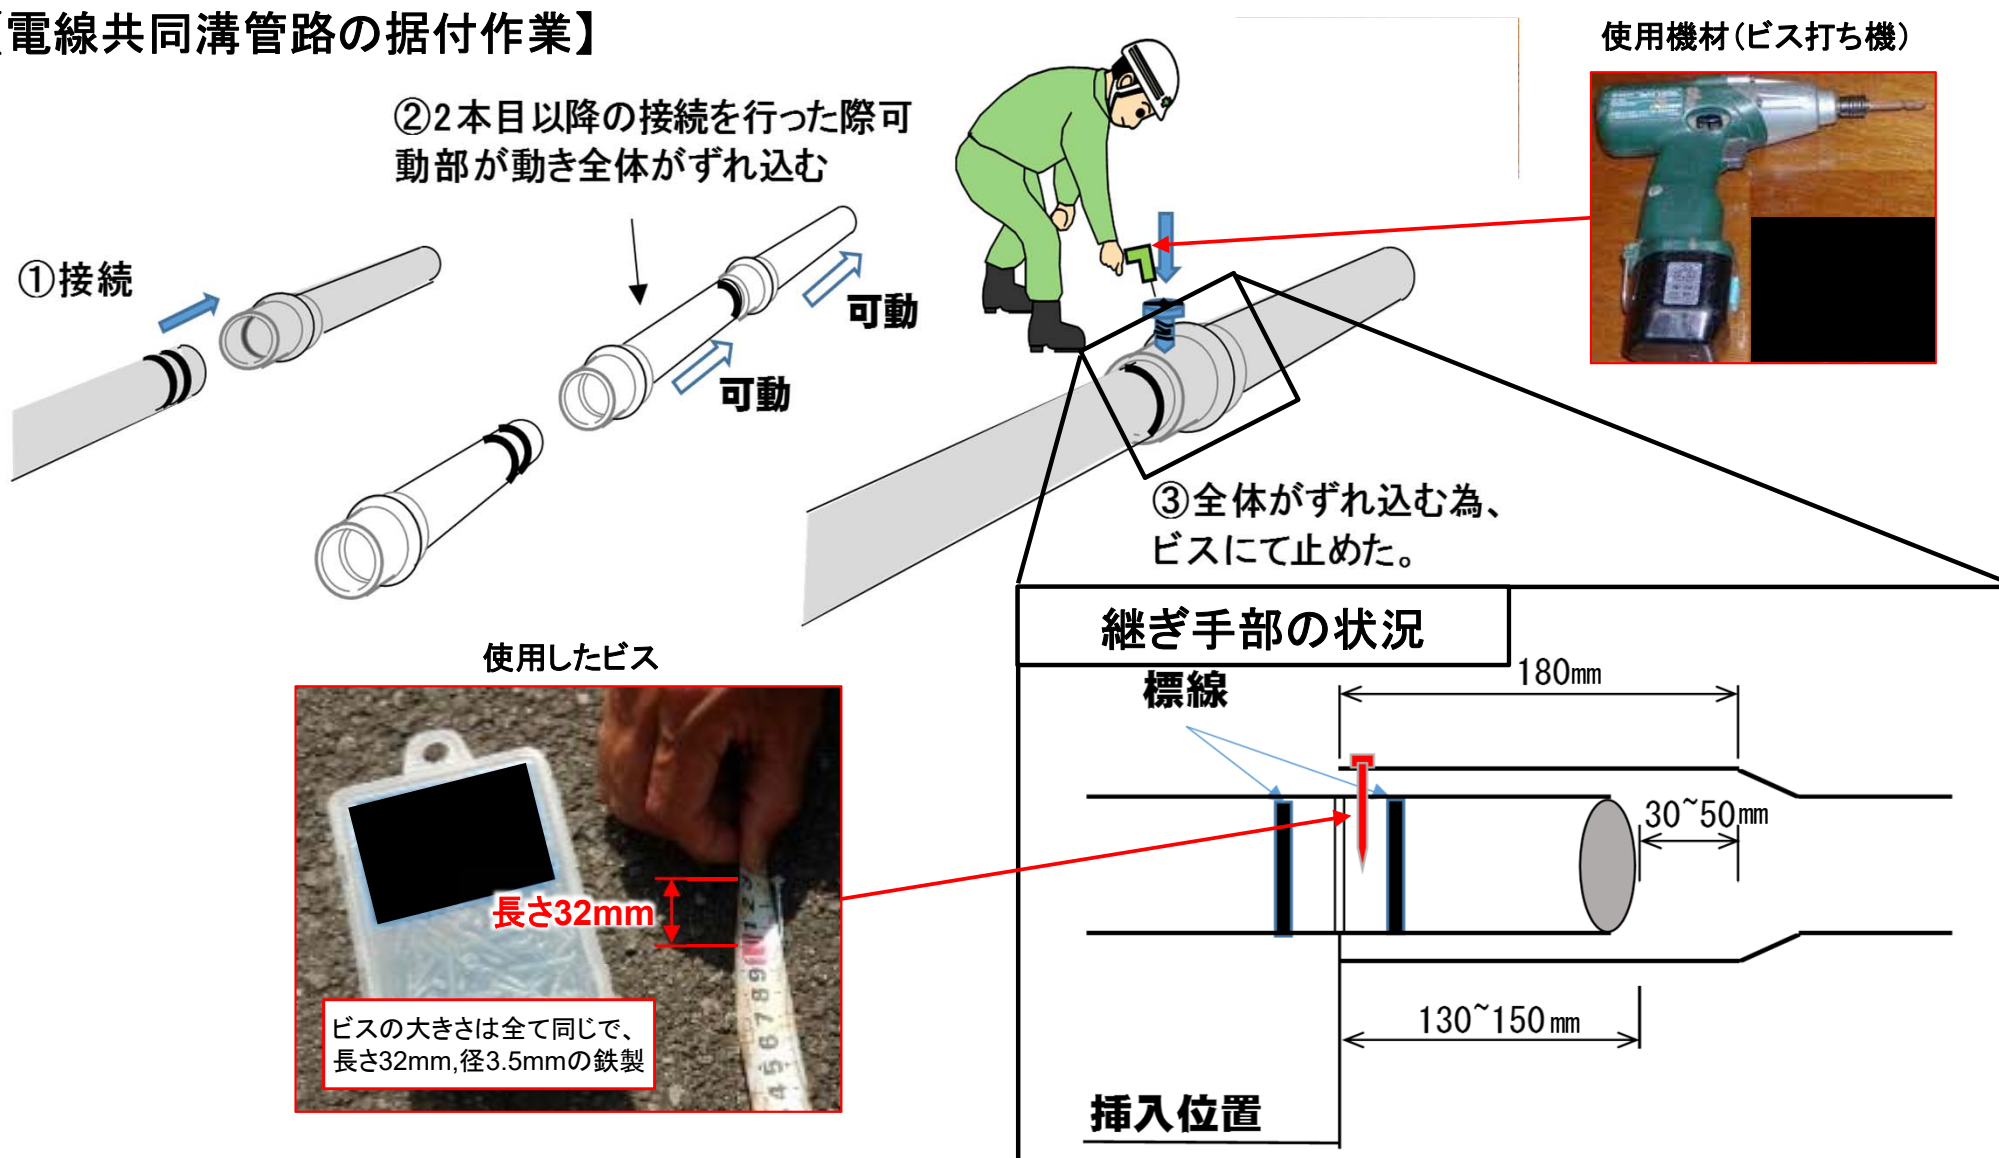
【電線共同溝管路の据付作業】

○電線共同溝管路の据付において、施工時のズレ止めとして仮固定にビス止めを採用した。
○具体的には、施工時において可動するので所定の位置に固定するに当たって、一般的に採用されているテープによる仮固定等ではなく、ビス止め(77箇所)という不適切な方法にて施工した。

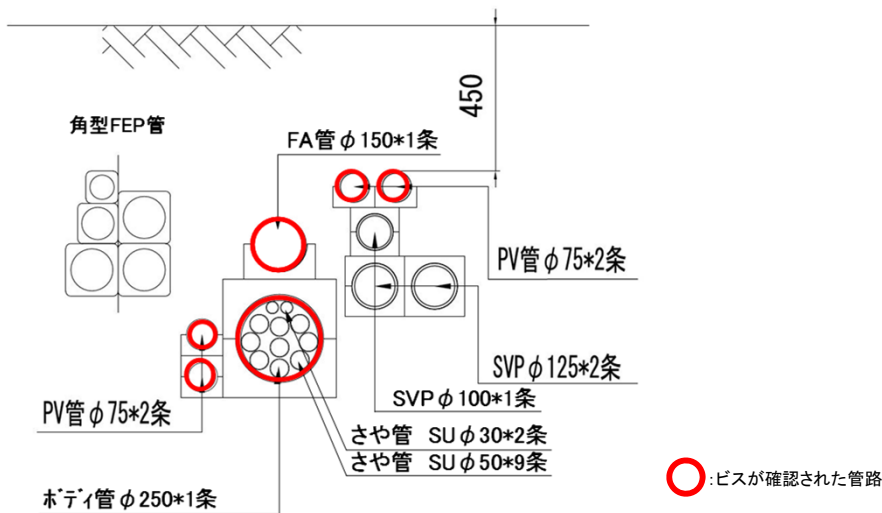
管路断面図

※1 ○通過試験において、電線共同溝整備マニュアル(R2.1)※2通りの試験が実施出来ていなかった。
