# 平成23年 四国地方における水害・土砂災害

国土交通省 四国地方整備局 河川部

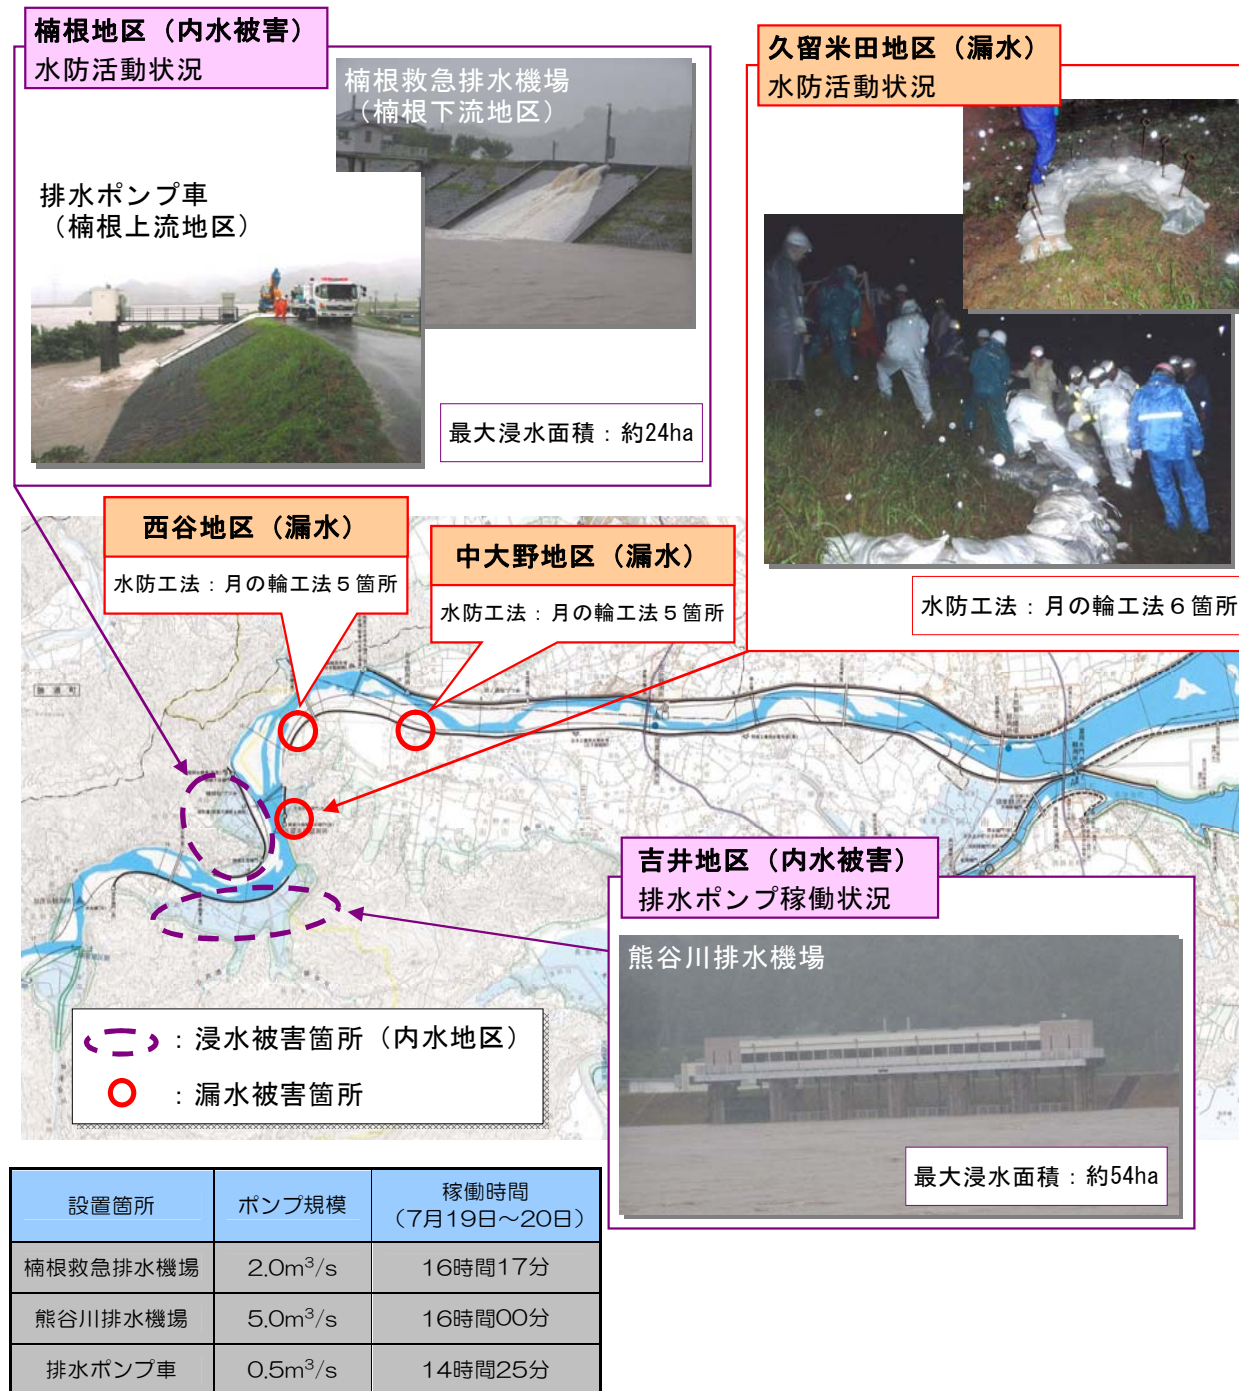
### ■被災箇所位置図

那賀川の国管理区間では、阿南市上大野町久留米田等において堤防漏水が発生しましたが、地域の水防団によって「月の輪工」の水防活動が実施され堤内側の安全を確保することができました。

また、楠根・吉井地区の内水はん濫による浸水被害を軽減するため、排水ポンプ場、排水ポンプ車、排水門等の操作を確実にを行い、被害軽減に努めました。

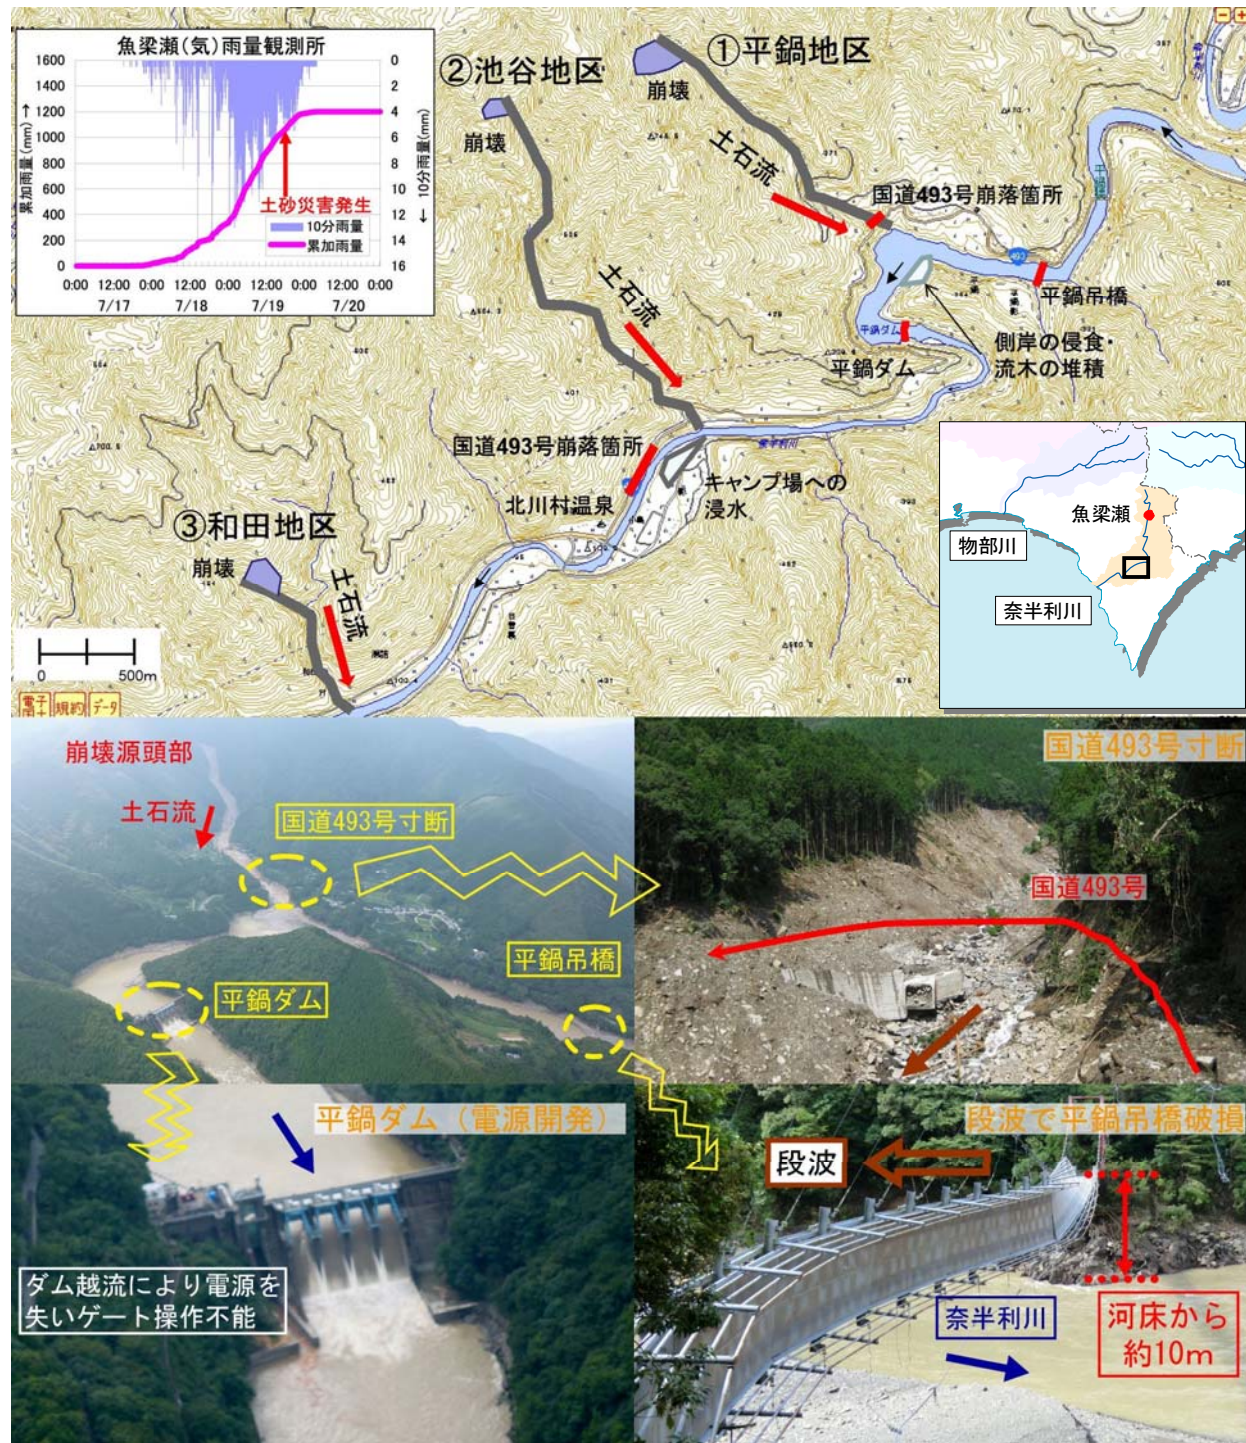
## 台風6号【奈半利川の出水状況】

台風6号の降雨により、奈半利川上流の魚梁瀬観測所では連続雨量1,179mm、日雨量851.5mm（国内観測史上1位：気象庁所管）の豪雨を記録し、高知県北川村においては平鍋地区、池谷地区および和田地区において大規模な土砂崩壊とそれに伴う土石流が発生しました。

この土石流の奈半利川への流入により、平鍋地区では段波が発生し、上流の平鍋吊橋が破損すると共に、下流の平鍋ダムを越流し、電源消失によりゲート操作不能となるなど大きな被害が発生しました。

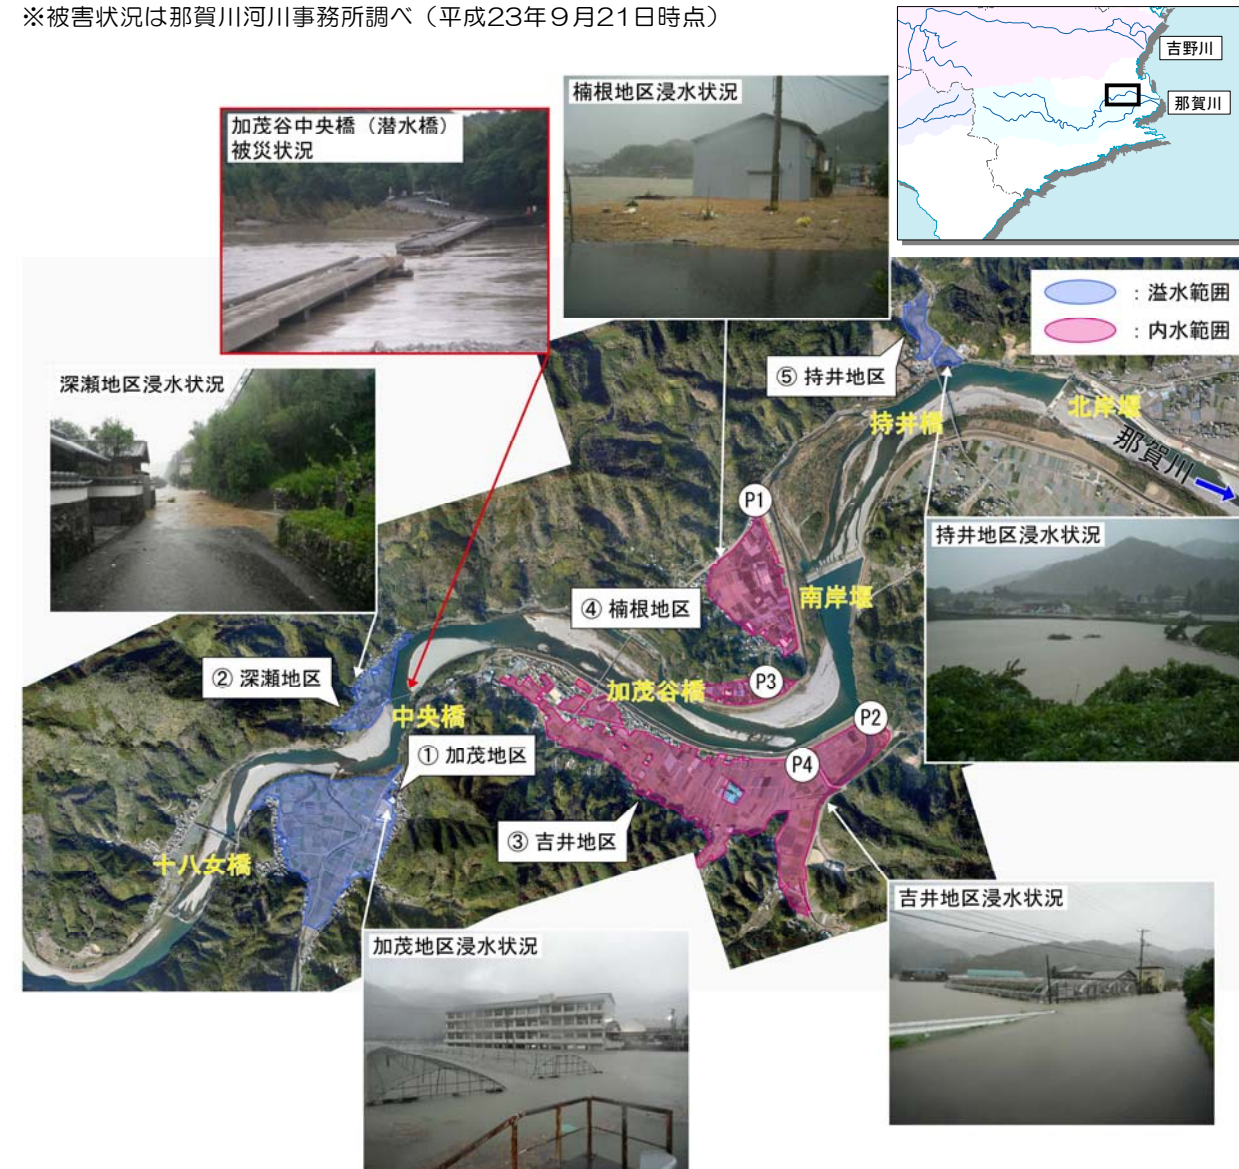
## 台風12号【那賀川の浸水被害状況】

那賀川では、阿南市内の5地区で浸水被害が発生しました。5地区における被害状況は下図のとおりです。浸水面積の合計は約152haに及び、72戸（床上2戸、床下70戸）において家屋浸水が発生しました。

地区名	河口からの距離(km)	被害状況				備考
		浸水面積 (ha)		家屋浸水 (戸)		
		内水	溢水	床上	床下	
① 加茂	17.0	—	約41	—	23	無堤地区
② 深瀬	16.4	—	約7	—	9	無堤地区
③ 吉井	14.0	約73	—	1	14	有堤地区
④ 楠根	13.0	約26	—	1	24	有堤地区
⑤ 持井	11.0	—	約5	—	—	無堤地区
⑥ 加茂谷	16.2	中央橋 橋桁流出				潜水橋
合計	—	約99	約53	2	70

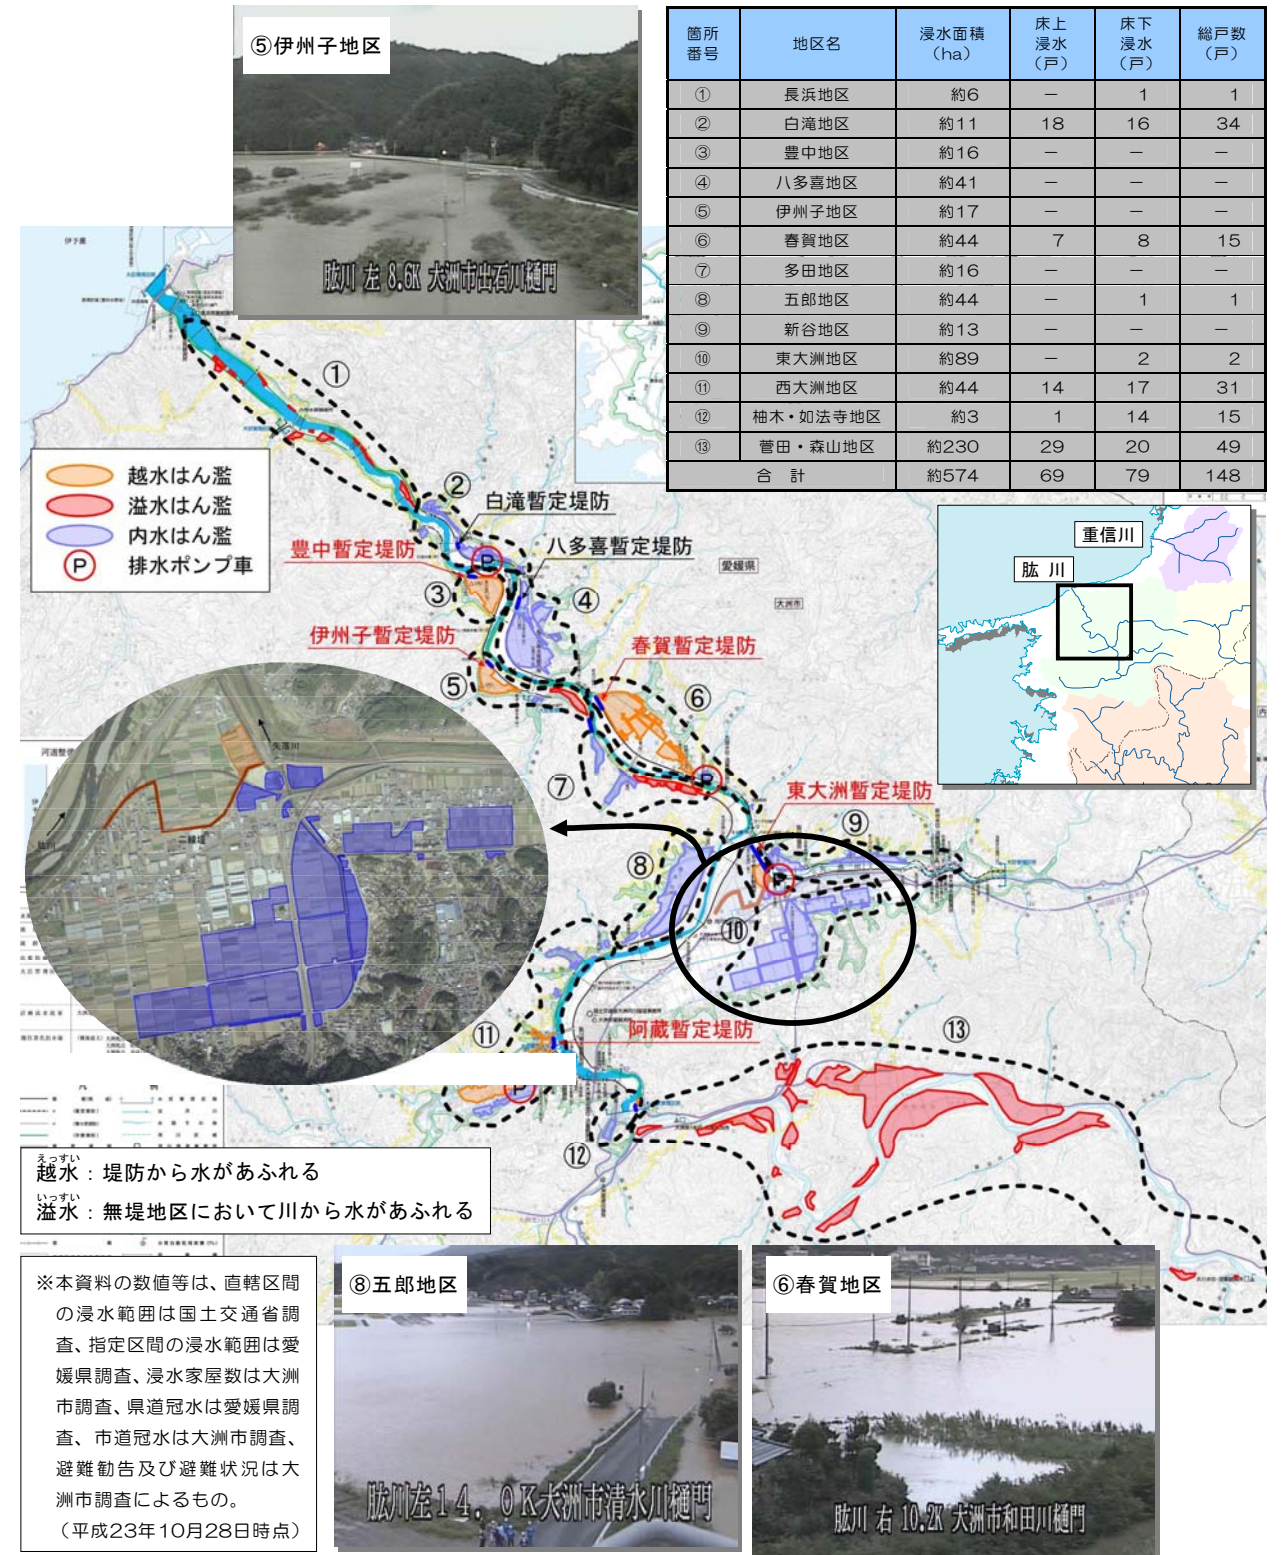
## 台風15号【肱川の浸水被害状況】

肱川では大洲市内の13地区で浸水被害が発生しました。浸水面積の合計は約574haにおよび、148戸（床上69戸、床下79戸）において家屋浸水が発生しました。

また、大洲市の5,247世帯13,522人に避難勧告を発令し、96世帯199人が各避難所に避難するとともに、県管理道6路線、市管理道33路線で冠水による通行規制が実施されました。

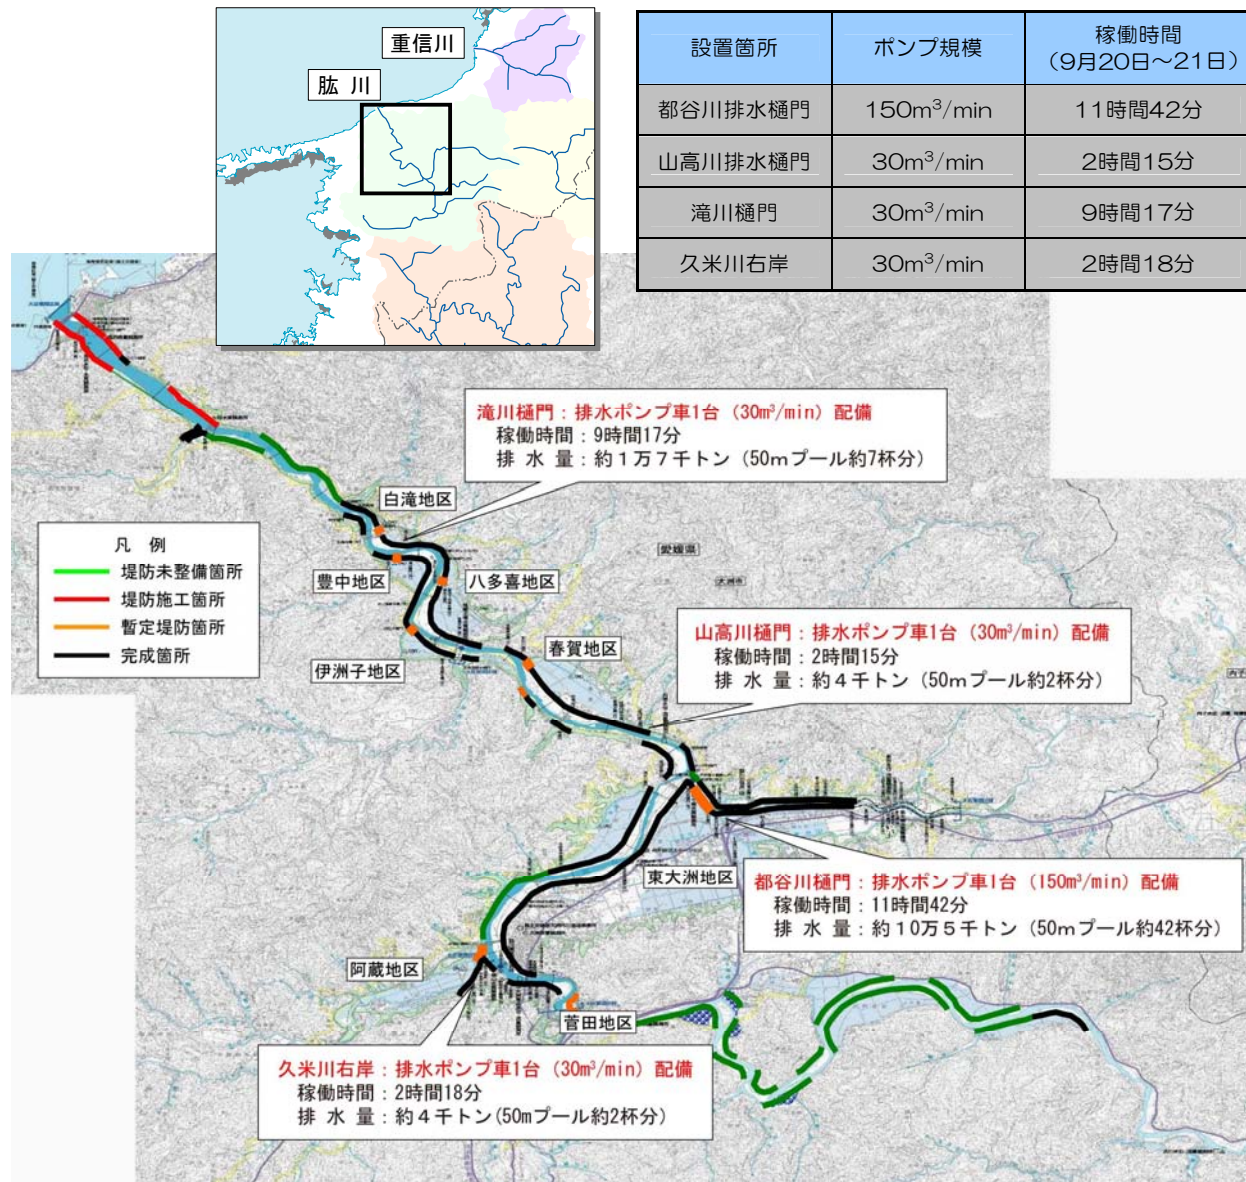
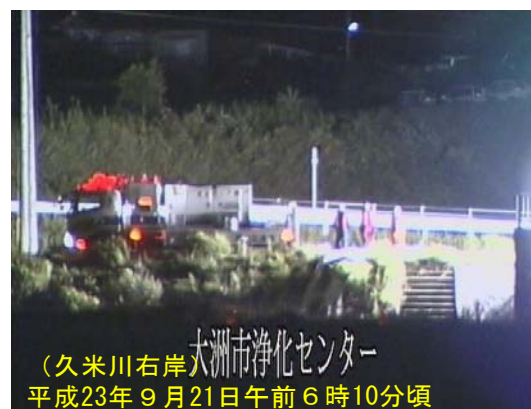
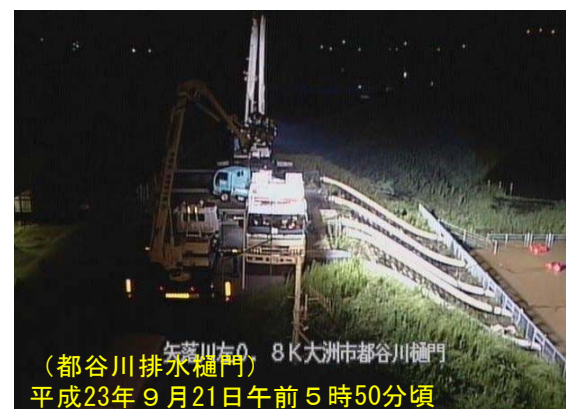
## 台風15号【肱川におけるポンプ車の運転状況】

台風15号出水に伴う河川の水位上昇により、肱川本川では春賀地区、白滝地区、支川矢落川では東大洲地区、久米川では西大洲地区の内水はん濫等による浸水被害を軽減するため、排水ポンプ車、排水門の操作を確実にし浸水被害の軽減に努めました。
