一般国道33号 天山交差点改良

四国地方整備局 松山河川国道事務所 道路管理第二課 (790-8574 愛媛県松山市土居田町 797 番地 2)

一般国道33号天山交差点は、愛媛県内の直轄国道において最大の交通量と交通死傷事故率を有する。交通の円滑と交通事故抑止という道路交通における両輪を実現するために取り組んでいる近年の対策状況と今後の課題について報告する。

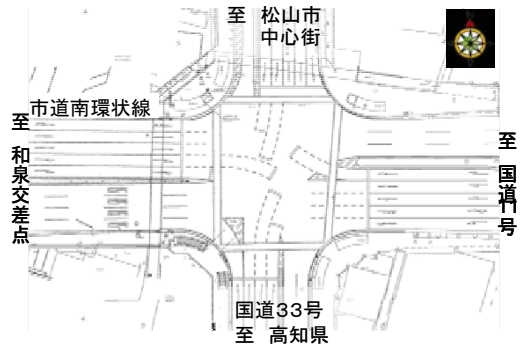
図2 天山交差点の現状

一方、死傷事故率は961件/億台km(H16～H19イタルダデータ)と愛媛県における直轄国道において最も悪い数値であり、事故危険箇所として指定している。(図1・2、写真1)

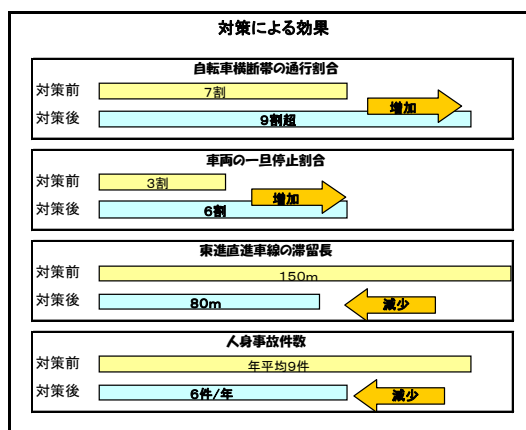
図4 対策による効果

追突事故を除く人身事故が年平均9件(H16~H19)から6件に減少した。

特に、信号の多現示化による効果で右折事故は0件であった。(図4)

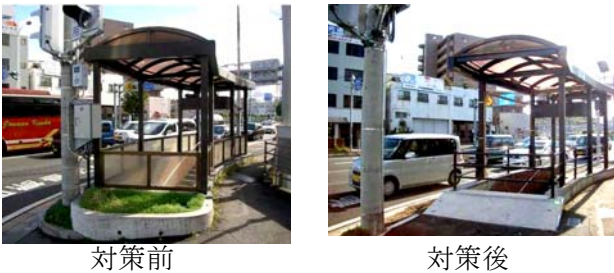
写真2 地下歩道の状況

平成20年度の計画した事故対策が完了し、人身事故の減少が期待されていた矢先の平成21年6月、交差点南西角においてトラックによる自転車の左折巻き込み死亡事故が発生した。

この事故を受け、同年8月に再度県警と現地地点検を実施した結果、地下歩道の上屋と信号機器が左折車両の視認性を阻害しているという結論に再び到達した。

信号機器については、その性質上適切な移設先がなく苦慮していたが、検討を重ねた結果、地下歩道については建築限界ぎりぎりまで上屋を切取ると同時に、信号機器については移設ではなく、自転車用信号灯火や信号機の制御板等を支柱の上方へと移動させることによって視距を確保することとした。

また、階段部分から地上部分に対するのぞきや盗撮防止に取付けていた転落防止柵の半透明の亚克力パネルもパイプ製のものに変更し、より視認性を確保することとした。（写真2）

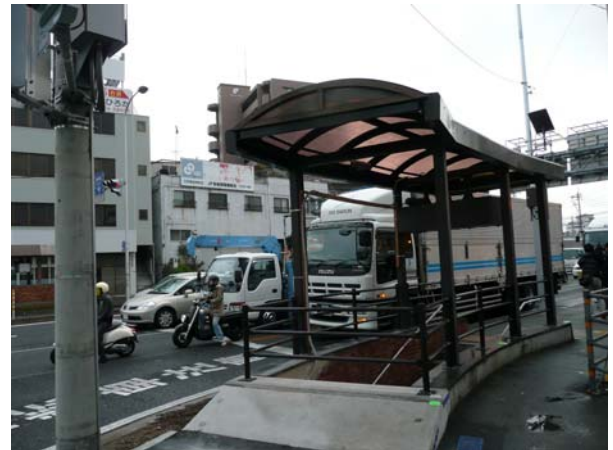
写真3 効果検証(トラックからの見通し改善)

対策がすべて完了した同年12月に、トラック協会の協力を得て、現地においてトラックの試走を行い、視認状況の検証を行った結果、視認性はかなり向上し、十分安全確認ができ

るという評価を得た。（写真3）

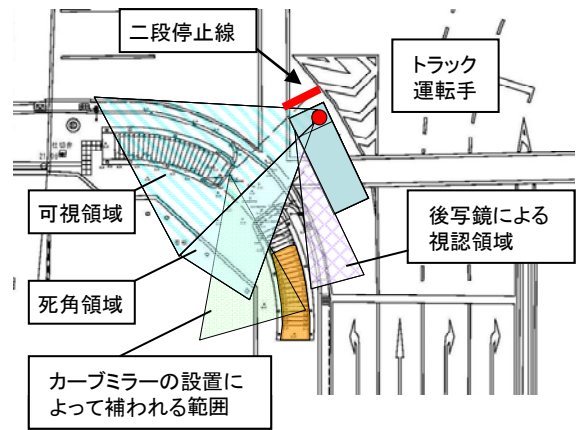
図9 トラックの死角

走行中の車両からは、交差点の左方の安全確認が容易になったとの結果が出たが、通過自転車を待つために自転車横断帯の手前で一旦停止してしまうと、トラックの構造上生じる死角が、左後方の安全確認に不可欠な方向に生じることが確認された。(図9)

この問題は、横断帯が交差点中央に設置されている全ての場所で生じる問題である。

解決策として反射鏡を設置して死角をカバーすると共に、交差点内に二段停止線を表示し、適切な停止位置を示すことを検討している。

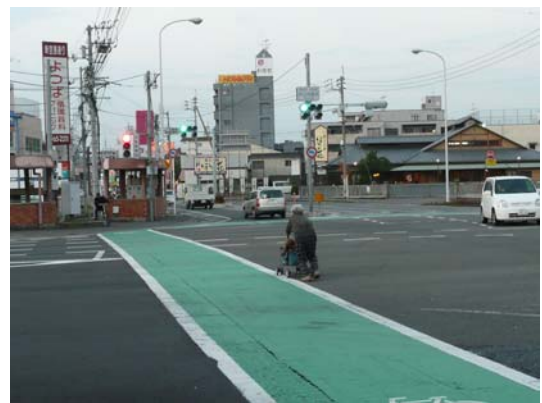
写真3 自転車横断帯を渡る高齢者

高齢者等は地下歩道の利用が困難であり、自転車横断帯を危険な状態で横断している。

今後迎える高齢化社会に対応していくためには、公共機関の充実や、中心部における交通量の抑制など、中心都市としてどのような街のあり方を目指すのか各関係機関と協力し、広い視点からの検討が必要である。(写真3)
