国道33号の災害による2度にわたる 全面通行止めに対する応急復旧について

四国地方整備局 土佐国道事務所 佐川国道維持出張所（〒789-1203 高知県高岡郡佐川町丙3587番地）

一般国道33号において、平成22年度内に全面通行止めが2度発生した。

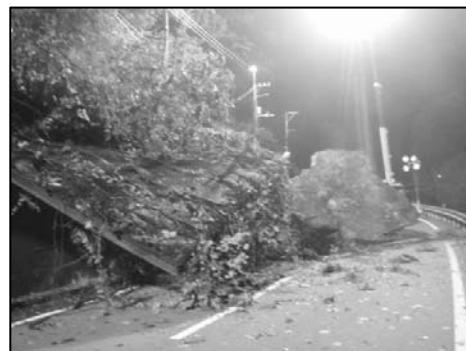
国道33号の高知県高岡郡越知町越知丁（距離標36k020 事前通行規制区間内）にて、平成22年8月16日18時20分頃に落石が発生し、全面通行止めとなった。

- ・ 落石の大きさ 3.7×7.0×3.0m
- ・ 落石に伴う土砂崩壊：幅20m、高さ約15m
- ・ 人的被害なし

写真-1 8月16日に発生時の写真

- ①高圧電線、NTT等の架線の撤去または移設
- ②崩壊箇所の上方の開口亀裂より前面撤去
- ③落下した岩盤の小割撤去及び破損した構造物の撤去
- ④国道山側に仮設防護柵の設置
- ⑤通行止めの解除

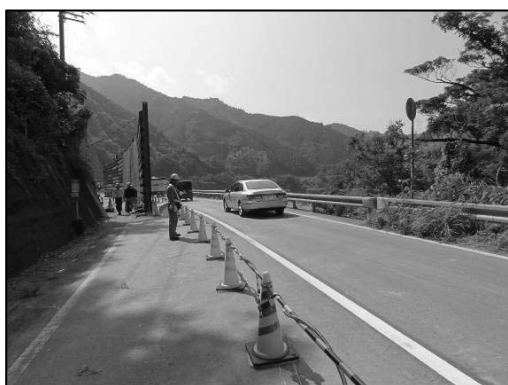
写真-5 片側交互交通の写真（越知）

次に、安全施設の設置及び、破損した箇所舗装復旧と区画線工事を行った。最後に機械等の後片付けを行い、警察による現地確認後、8月20日14時25分に片側交互交通の開始となった。

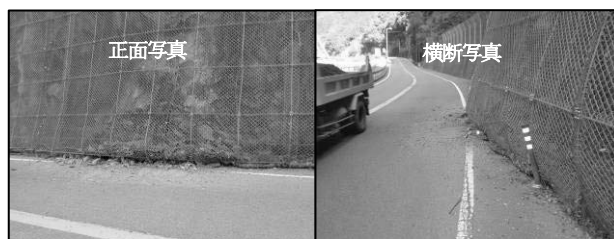
平成23年2月26日9:00頃、国道33号高知県吾川郡仁淀川町大尾（距離標56k400付近 事前通行規制区間内）にて維持工事で舗装を行っていた時に、ロードキルの処理の連絡を受け、現場代理人が高知側へ向かっていた。その途中に、高知県吾川郡仁淀川町名野川（距離標48k500付近 事前通行規制区間内）の法面の異変に気が付き、車を止め、すぐに監理技術者へ連絡した。

写真-6 法面崩壊前兆写真

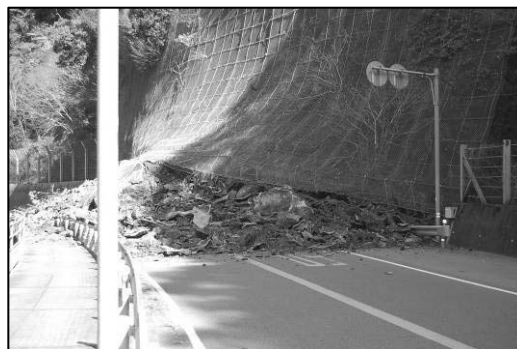
9:35頃に監理技術者が現地へ来て法面の状況を確認し、即座に危険を察し、道路管理者や社員、ガードマンへ連絡した。その後、20分程して法面が崩れかかったので、「通行止め!!」と周辺の作業員やガードマンに声をかけ、通行車両を止めた瞬間に、大きく法面が崩れ、全面通行止め状態となった。巻き込まれた人や車は無い事を目の前で確認できている。（10:00頃全面通止め）崩落規模の概要は、下記のとおりである。

- 幅25m、高さ20m、崩壊土量 約700m³

写真-7 法面崩壊写真

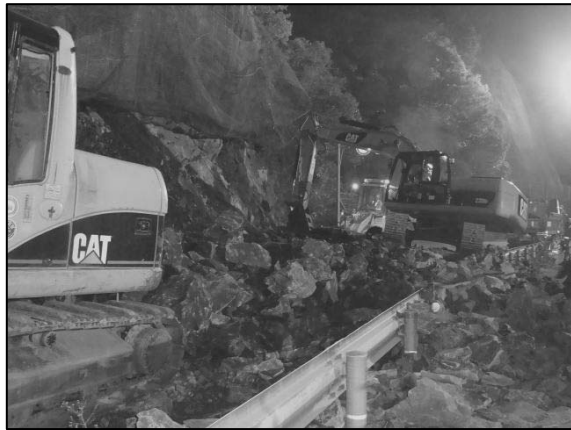
写真-8 土砂撤去状況写真

すぐに、通行止め看板や防災点検業者等の手配、また、残土置き場の確保や重機の協力要請及び仮設防護柵の鋼材の手配等を行い、法面の安全確認後の14時頃から24時間体制で土砂撤去作業を開始した。

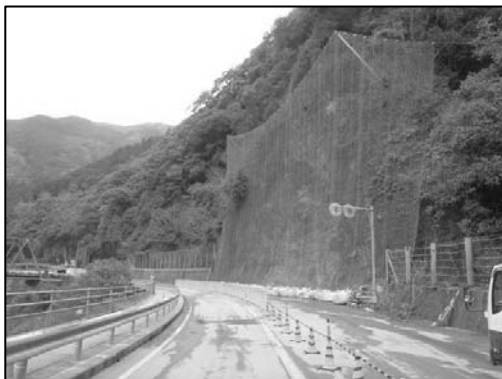
写真-9 片側交互交通の写真(名野川)

次に、舗装及び区画線の復旧を行い、11:30頃に安全施設等設置完了し、警察による現地確認後、12:00に片側交互交通の開始となった。

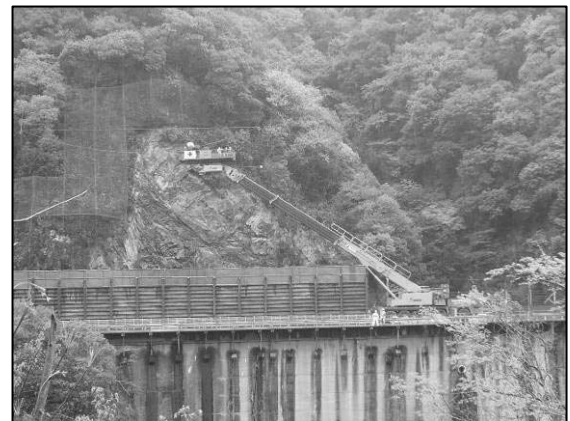
写真-10 重機を搭載できる高所作業車による作業状況

また、高所の作業において一般的には、足場を使用するが、当該箇所においては、法面上部からの落石等の危険もあることと、万が一、落石や法面崩壊により足場の崩壊が生じる等二次災害の恐れの可能性もあるため、安全面を考慮し、重機を搭載できる高所作業車(スカイステーション:国内3台のみ)を現地に搬入して作業を行っている。
