道路工事で中央構造線の活断層を保全 ～国道32号猪ノ鼻道路 保存検討委員会で決定～

四国地方整備局 徳島河川国道事務所 工務第二課 (〒770-8554 徳島市上吉野町3丁目35)

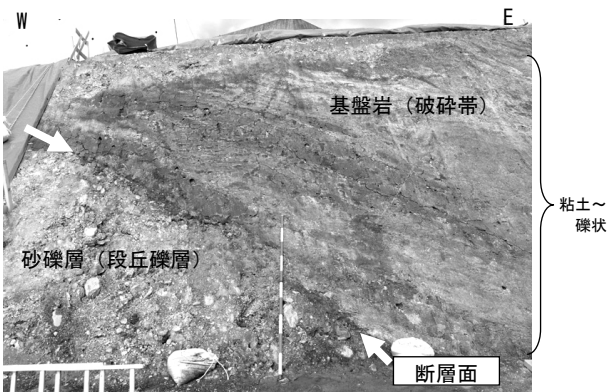
写真-1 切土法面に出現した池田断層の露頭

今回報告する断層露頭は、三好市州津の猪ノ鼻道路工事に伴う掘削法面に出現した(写真-1)。その出現位置や周辺の地形状況から、本断層は池田断層の主部にあたると考えられる。断層は掘削法面全体に広く露頭し、新しい時代に堆積した砂礫層(段丘礫層:数万年前に吉野川が運搬した砂礫層)と古い時代の地層(和泉層群の砂岩や泥岩からなる基盤岩)が高角度で接し、相対的に古い地層が新しい地層の上にずり上がっている。断層面の傾斜は 60° ~ 80° の北側傾斜である。断層の走向は概ね東西方向で、現在周辺に発達する崖の位置・方向に調和的である。断層面付近では、礫の回転や割れ目への落ち込み、粘土状~礫状に破碎された岩盤(破碎帯)といった地質構造が見られる(写真-2)。これらは、断層活動に伴って形成される特徴的な構造で、礫の回転や落ち込みなどは、断層の垂直方向の運動のみならず、横ずれ運動の痕跡を示すものである。また、岩盤の破碎帯が、断層面から離れるほど(北側に向かって)次第に破碎の程度が弱くなっていく様子が連続的に観察できる。

中央構造線の断層露頭はこれまで、本地区の東を流れる鮎苦谷川の河床や、さらに東の吉野川河床(太刀野地区)などでも露出しているが、多くは基盤岩部分の断層である。今回出現した露頭のように、基盤岩と新期の堆積物が接する断層露頭は稀なケースであり、極めて貴重なものである。

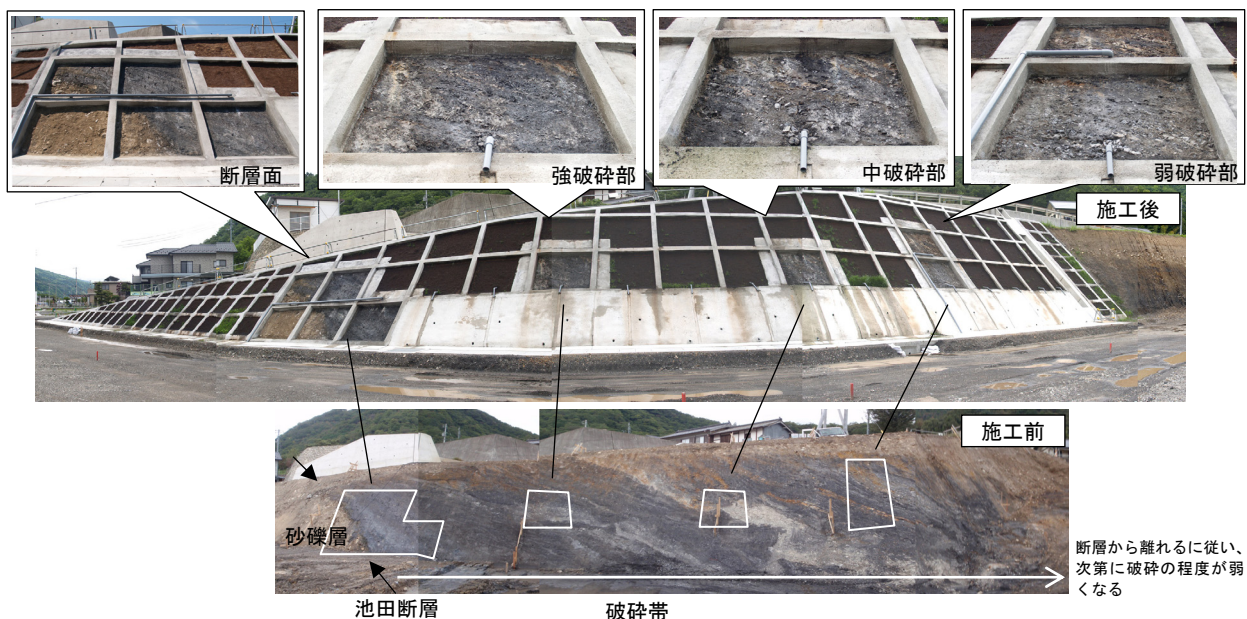
写真-6 池田断層露頭保存工の施工後状況

保存面表層部に若干の湿りはあるものの、法面全体にみて、顕著な湧水は認められない。ただし、破碎帯区間では、断层面から離れるに従い、地下水の浸み出しの程度が増加する傾向が認められる（写真-6の中段写真参照）。これは、断层面付近ほど粘土分が卓越し難透水性の地質であるが、断层面から離れるに従って破碎の程度が弱くなり、礫状～岩片状の地質となるために透水性がやや増加することによ

るものと考えられる。

以上の施工を経て、池田断層の露頭保存工事を完了した(平成23年2月)。施工前の断層露頭の全景、及び施工後の状況を写真-6に示す。

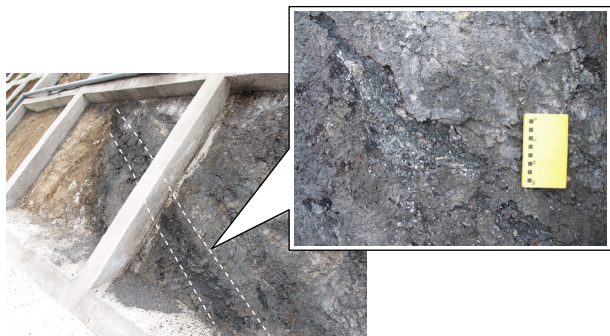
写真-7 粘土分卓越部分で発生したスレーキング

いずれの保存面とも、斜面崩壊や雨水による浸食等の大きな変状は認められない。ただし、断層破碎帯のうち、断层面近傍の粘土分が卓越する部分では、亀甲状に分離した表面の浮きや、スレーキング（堆積岩類が湿潤の繰り返しにより細粒化する現象）が発生している（写真-7）。一方、礫層部分はマトリックス（礫間充填物）が比較的良く固結しており、礫の抜け落ちなどの小崩壊は発生していない（写真-8）。

↑スレーキングが顕著な範囲

スレーキングは主に粘土の乾湿の繰り返しにより発生する。本露頭では、帯状～レンズ状にスレーキングが発生していることから、粘土分の多寡は破碎前の基盤岩の岩質の違いによると推測される。当該地域の基盤岩は砂岩と泥岩を主体としており、泥岩が破碎した部分で粘土分が卓越すると考えられる。

スレーキングは比較的短期間に進行する風化現象であるため、早急な対処が必要である。今後、特に粘土卓越部分に固化溶剤を追加塗布し、その効果を確認する予定である。そこで、期待される効果が発現しない場合は、粘土部分を風雨から保護するための方法などを改めて検討し（例えば、アクリル板による部分被覆、樹脂系材料による表面コーティングなど）、順応的な管理を行う。本露頭は、粘土、砂、砂礫、岩片が混在しているため、今後の対処にあたっては、それぞれの地質の性状を考慮しながら、より効果的な方法を検討していきたい。

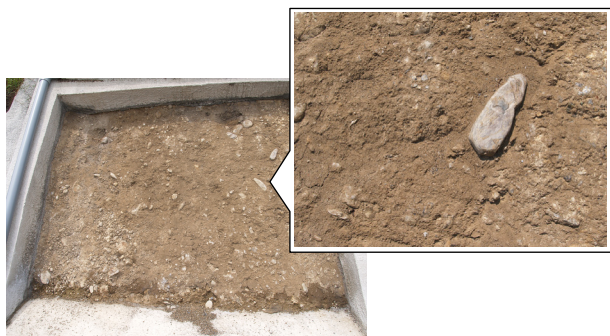
写真-8 砂礫層の固化状況

↑法面下端からの若干の浸み出し
