重信川局所洗掘対策における 木工柵沈床の耐久性に関する検討

山崎 元司

四国地方整備局 松山河川国道事務所 工務第一課 (〒790-8574 愛媛県松山市土居田町797-2)

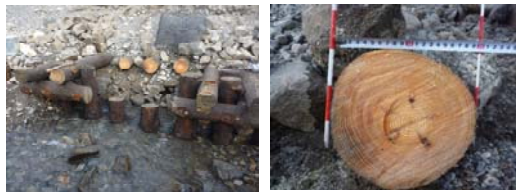
図-4 既設木工柱確認状況

外観、部材採取時の切断面等により状態を確認する。

応力速度が比較基準を下回ったのは、全計測箇所（341箇所）のうち1.8%（6箇所）のみであり、ほとんどの部材が新材と同等以上の応力波速度を呈しており、目視観察に基づく評価と合わせ腐朽、摩耗はほとんど進行していないと推察された。

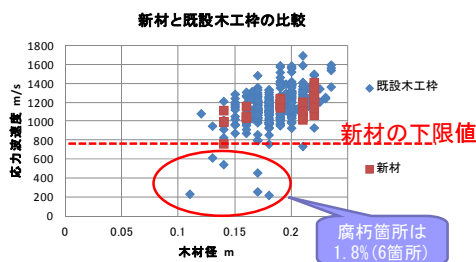
図-5 新材と既設木工柱の測定結果

なお、図中の破線は今回の新材の応力波速度の下限（最低）値であり、比較基準とする。

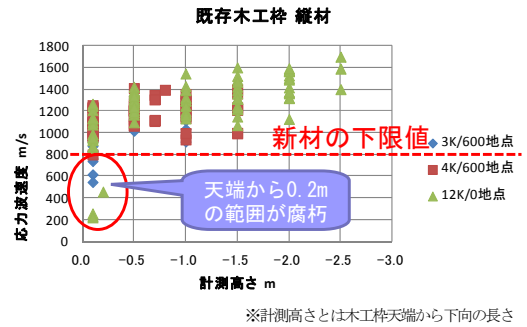
図-6 既設木工柱縦材の測定結果

なお、応力波速度が比較基準を下回った箇所は、木工柱天端材に集中しており、地下水水面から露出しやすい状態にあると考えられる。

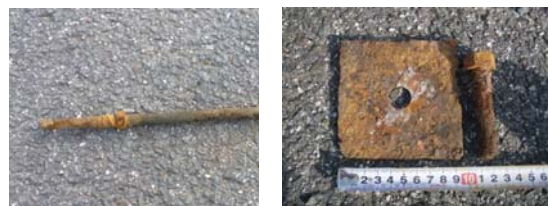
図-8 継ぎ材の状況

継ぎ材（金属部）にも腐食がみられたため調査を行った。ボルト径、ナット径、プレート厚さを計測し、当初厚との差を経過年数で除して腐食速度を推定した。

調査3箇所における腐食速度の最大値は、ボルト径：0.169mm/年、ナット径：0.087mm/年、プレート厚：0.033mm/年であり、木材より金属部材の腐食、損耗が進みやすく長期的な恒久性を考慮する場合には課題となることが考えられた。

今回実施した調査及び試験結果により、木材の特徴としてコンクリートに比べて耐摩耗性は同等以上あり、靱性に富み耐衝撃性に強いこと、また、水中に常時没していれば腐朽はほとんど進行しないと考えられる。長期的な視点で見た場合、継ぎ材の腐食に対する対策を考える必要があるが、現状では重信川で施工されている木工枠沈床が根継ぎ工法として有効性、妥当性があることが確認できた。

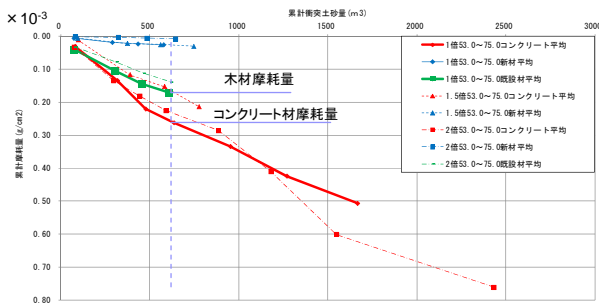
図-10 累計摩耗量と累計衝突土砂量

河床礫の投入量を試験機 1 回転当たりの木材と河床礫との衝突土砂量とみなし、摩耗量との関係を得た結果から、木材の摩耗量はコンクリート材料の摩耗量より少なく、木材はコンクリート材と同等程度以上の河床礫に対する耐摩耗性を有すると考えられる。

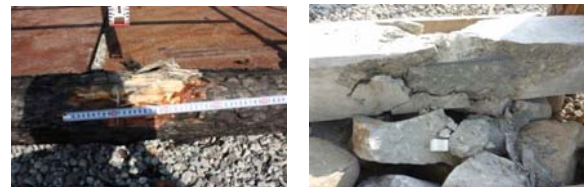
図-13 試験後の状況（木材及びコンクリート材）

著しい損傷を受けたコンクリート材に比べて、木材は靱性が高く損傷は概ね表皮（剥がれる程度）に限定され、木材はコンクリート材以上の耐衝撃性能を有すると考えられる。

また、継ぎ材（ボルト）のせん断破壊が生じることもなく、プレートに変状（曲がり等）は見られたが、ボルトの抜け落ちも発生しなかった。

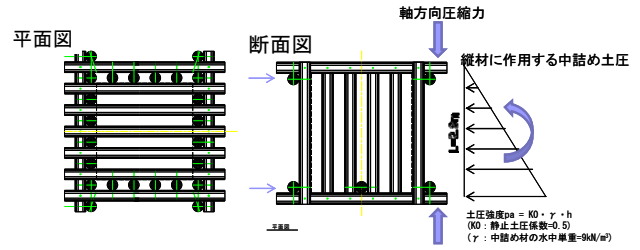
図-15 土圧に対する木材の安全性照査

各木工枠設置区間の中で最も摩耗量が大きい箇所はL5k/4付近で、50年間で2.02cmであったことから、木工枠の安定照査においては2.02cm摩耗後の木材として、木工枠前面が深掘れした場合の背面土圧に対する照査と石材の衝突荷重による照査を実施し、いずれも部材応力度は許容値を満足することを確認した。

なお、木材の許容応力度は、小規模吊橋指針同解説による軸方向圧縮の許容応力度を適用した。

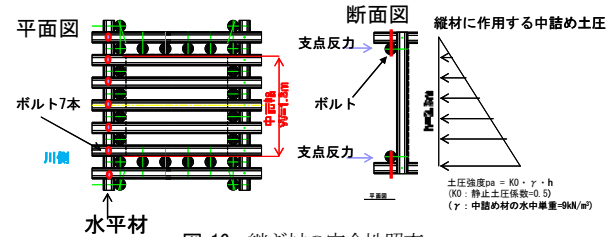
図-16 継ぎ材の安全性照査

現地採取した継ぎ材(ボルト)の測定結果により得られた腐食速度に長期間年数(50年)を考慮すると、50年間の腐食量として調査3箇所の最大値により8.5mmと推定する。

ボルトの許容応力度は、「道路橋示方書下部工編」により必要なせん断力 $80\text{N}/\text{mm}^2$ とするとボルトの所要径は5.7mmであり、推定腐食量を考慮すると14.2mmの有効径が必要であることとなる。

既設木工枠にはM16mmが使用されており、その有効径は14.701mmであることから、概ね50年経過しても木工枠が構造体として破壊することはないと考えられる。
