# 長径間ゲート振動現象における振動特性と抑制対策

独立行政法人水資源機構 旧吉野川河口堰管理所 施設管理グループ

今切川河口堰に設けられた2段式シェルローラゲートにてオーバーフロー中，下段扉の振動が確認されたため振動調査を実施し，振動時の扉体挙動，ゲートの動的安定度，振動原因を特定した。

本論文では，2段式シェルゲートにおける振動原因と対策を報告するものである。

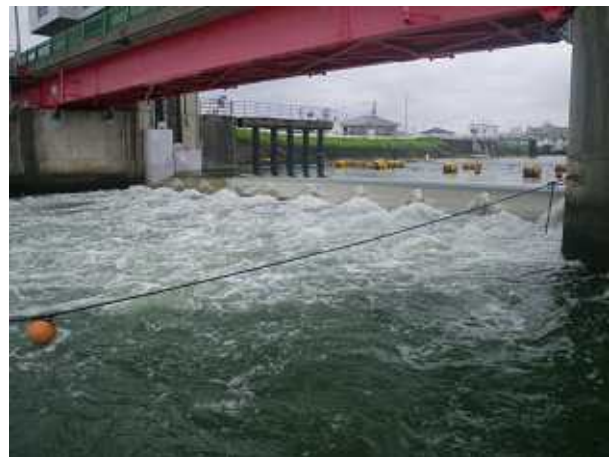
写真-1 調節ゲートオーバーフローによる放流状況

平水時は下段扉を着床させ上段扉からオーバーフローを行っており，オーバーフロー中に大気部に露出している下段扉導流板が上下流方向に振動している事象を発見した。

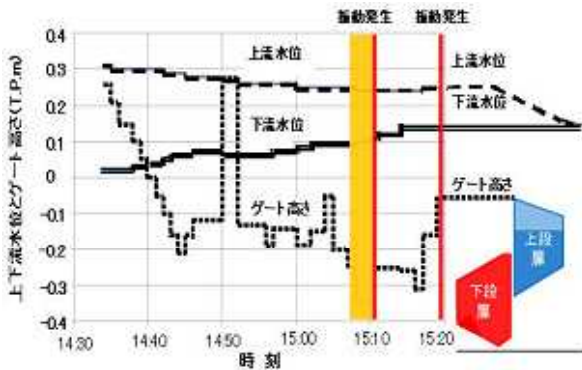
図 - 3 振動発生時の上下流水位差とゲート開度

調査の結果、越流水深 40 cm の状態において、振動発生時と同様の上下流水位差 20 cm の場合のみ振動が発生することを確認した。

上下流水位差の変位と上段扉ゲート開度および振動発生時期を時間経過と共に整理すると、図 - 3 に示すように、越流水深が一定の状態では上下流の水位が徐々に近づいていくなか、上下流水位差 20 cm 時点のみ振動が発生していることがわかる。

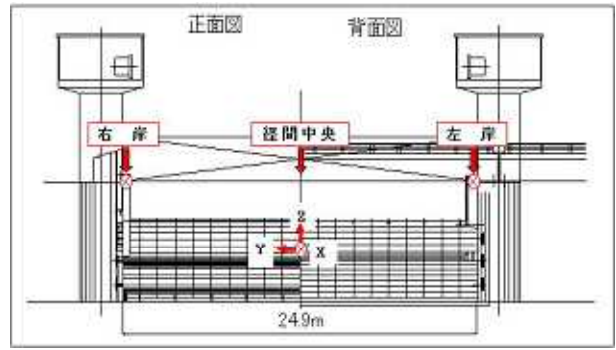
図 - 4 加速度振動計 設置位置図

扉体の挙動を調査するため、図 - 4 に示すとおり左右岸導流板天端 2 箇所、外殻中央部 1 箇所の計 3 箇所に加速度振動計を設置し、上下流 (X)、径間 (Y)、鉛直 (Z) 3 方向の振動を計測した。

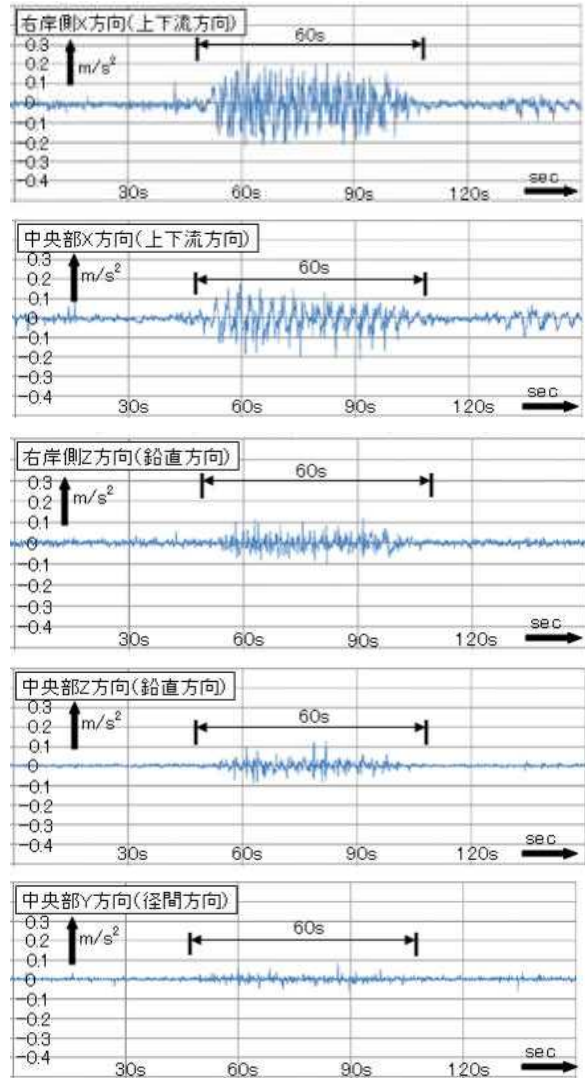
図 - 5 扉体挙動調査時の振動実時間波形 (加速度)

調査の結果、図 - 5 に示すように上下流方向の振動が特に大きく、径間方向および鉛直方向の振動は小さい事が確認できたことから、ゲート下端を支点とした【倒立振り子】のような振動を起こしているといえる。

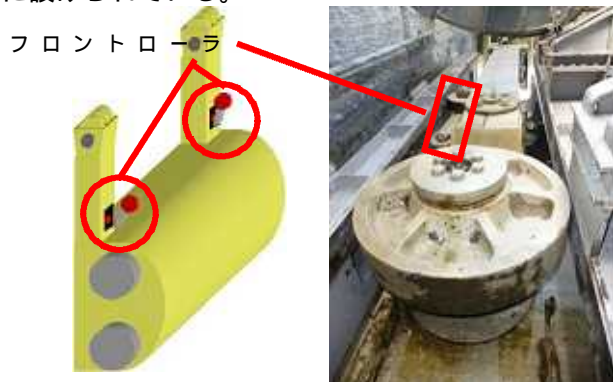
図 - 6 フロントローラ設置位置図

下段扉は、吊り位置と扉体重心位置が異なるため、常時扉体が上流側へ傾斜する構造となっている。

そのため、扉体の傾斜を抑制し上下段扉の扉間水密を確保するためのフロントローラが扉体側面に設けられている。

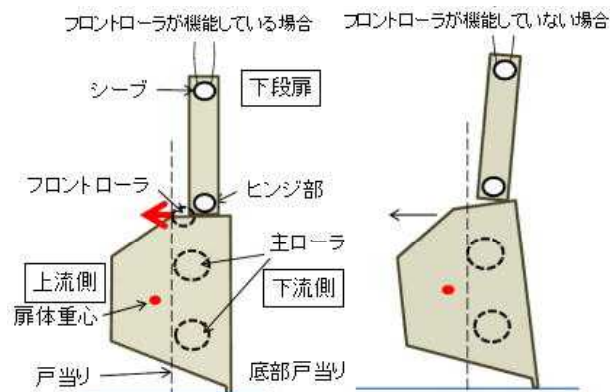
図 - 8 フロントローラの機能

皿バネの腐食等が発生し反発力が低下した状態で上下流水位差が小さくなると、扉体が上流側へ傾斜する。

その状態でオーバーフローを行うと、流水が下段扉を下流側へ押す力と、下段扉が上流側へ傾く力が相互に作用し、ゲート下端を基点として上下流方向へ【倒立振り子】のような振動を引き起こ

す可能性が高い。

そのため、バネ鋼からステンレス鋼 (SUS630) に変更して防食性を向上させることでフロントローラの延寿命を図ることとした。

皿バネの材質をステンレス鋼にすることで、ブラケット (SM400) との異種金属による電位差腐食が懸念されるため、ブラケットに電気防食陽極を設置し耐防食性の向上を図った。

フロントローラは常時水没していることから、耐水性を考慮してエポキシ樹脂系塗料を選定していたが、防食性を向上させるためタールフリーエポキシ樹脂系塗料に仕様変更した。

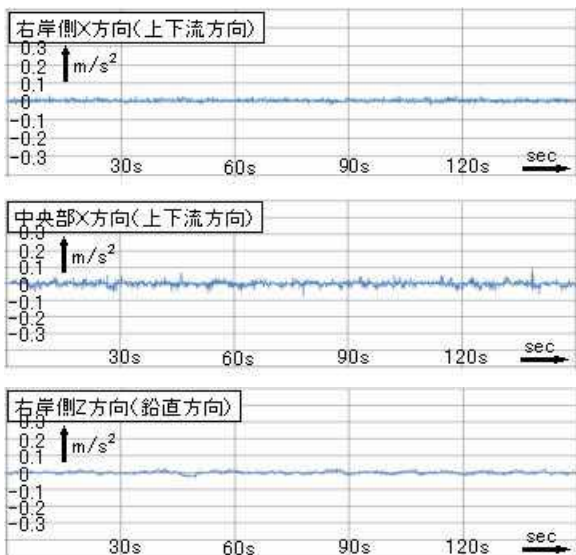
図 - 9 振動抑制対策後の振動実時間波形（加速度）

波形からわかるように対策前のような明瞭な振動はなく、振動加速度の振幅は対策前と比較して、 $1/20$ 以下と大幅に小さくなった。

これらより、振動の主な原因はフロントローラの機能不良であるものと断定できた。

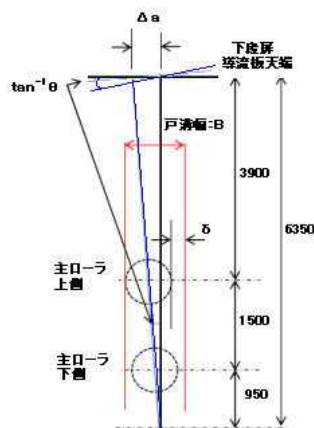
図 - 11 扉体傾斜角度算定模式図

また、計測した主ローラ外径と戸溝幅を元に傾斜角度の許容値を計算すると、表 - 6 に示すとおり 0.37° である。

以上から、扉体の傾斜が 0.37° になるとフロントローラの機能不良を疑うことができる。
