# 高知港における防波堤の災害復旧に関する報告

四国地方整備局 高知港湾・空港整備事務所 工務課 (〒781-0113 高知県高知市種崎874番地)

高知港三里地区では国際物流ターミナル整備事業として昭和63年度より防波堤(南)整備に着手し、平成21年度に防波堤(南)は第一期事業として約1000mが完成した。平成23年7月に高知県に接近した台風6号の高波浪により高知港の防波堤(南)はケーソンの滑動や穴あき、消波ブロックの破損・沈下などの被災を受けた。本稿では災害を受けた防波堤(南)の被災概要や復旧工事内容を報告する。

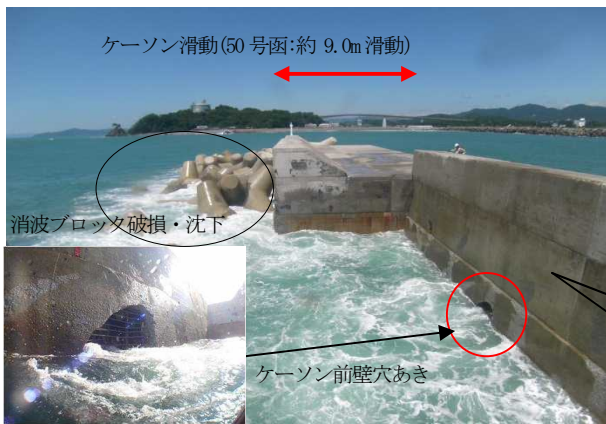
写真-2 50号函被災状況 (2011年7月21日撮影)

図-3に高知港防波堤(南)の被災箇所位置図を示す。防波堤(南)の桂浜側ケーソン49~52号函が港内側へ0.3m~9.0m滑動し、消波ブロック(テトラポッド80t型)が破損・沈下し、またケーソン前壁の損傷、観測孔の測定により中詰砂流出が確認された。(図-4)特に50号函(写真-2)については約9.0mと大きく滑動し、前壁全面にわたって穴あき損傷が確認され、被覆・根固ブロックも滑動飛散が確認された。また、沖側のケーソン40~48号函は港内側へ0.1m程度滑動し、桂浜側と同様に消波ブロックやケーソン前壁損傷、中詰砂流出が確認された。被災原

防波堤(南)50号函における復旧工事は被災後に応急対策を実施した後、二段階(二カ年)での施工を行った。まず、第一段階として、①消波ブロックの撤去・仮置、②既存上部工の撤去、③前壁補修、④中詰砂投入、⑤消

波ブロック据付を行った。次に第二段階として、①消波ブロックの撤去、②被覆・根固ブロック撤去、③港外側捨石均し、④中詰砂撤去、⑤ケーソン浮上・仮置、⑥港内側捨石均し、⑦ケーソン再浮上・再据付、⑧中詰砂投入・中詰コンクリート打設、⑨蓋コンクリート打設、⑩上部コンクリート打設、⑪被覆ブロック据付、⑫消波ブロック据付、を実施した。50号函復旧までの重要点は以下5点である。

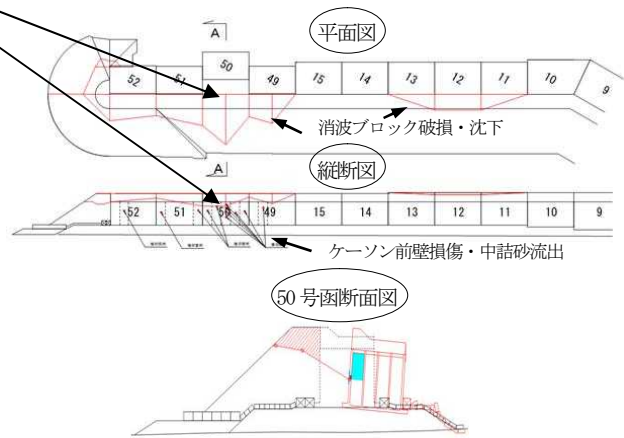
図-4 防波堤(南)桂浜側被災状況図

因については既往の研究<sup>2)</sup>や実験より蛇行災害と考えられた。ここで、蛇行災害とは防波堤の回折効果や、入射波相互の干渉に基づく波高の場所的変動を主因として、引き起こされる災害である。

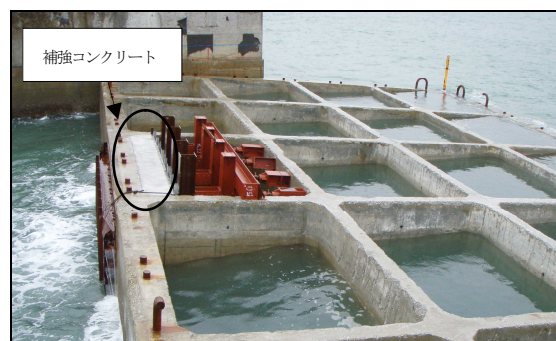
写真-3 補強コンクリート施工(2013年3月12日撮影)

第二段階の施工の中で50号函の中詰砂を撤去後、隔室内の調査を実施したところ、港外側中央部隔室の前壁の損傷が著しく、第一段階にて施工した型枠鋼板が止水板として機能していない状況であることが判明した。第一段階施工後に中詰砂の流出はなかったことから、中詰砂撤去後の水圧に耐えきれず変形してしまったと考えられた。このままの状態では浮函が見込めなかったため、確実な補修として補強コンクリートを施工した。(写真-3)

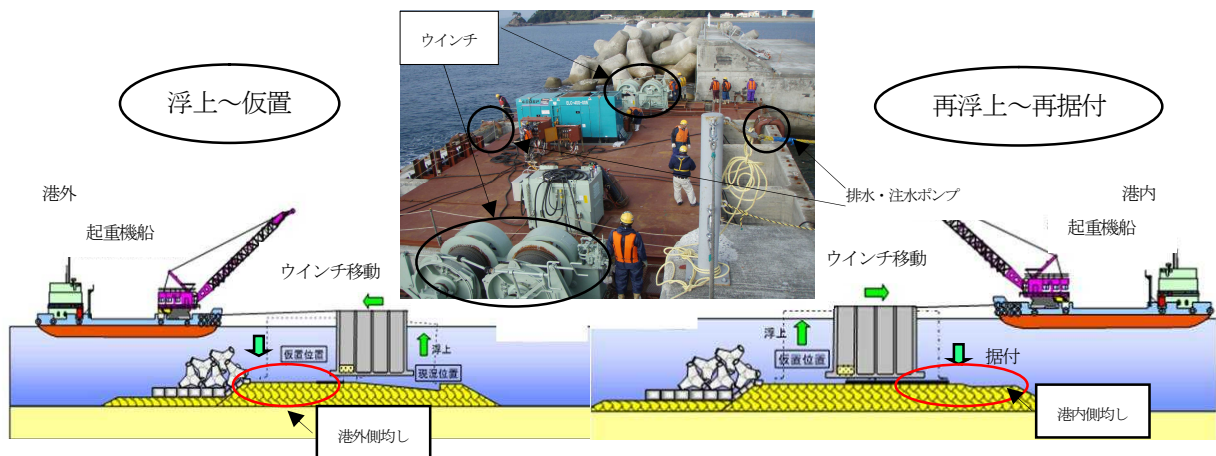
図-6 ケーソン浮上・仮置・再据付イメージ

付である。しかし、本工事では上述した施工方法は下記要因より適当ではないと判断した。

- ①港内側目地間隔が両側併せて約35cmと狭く、また堤頭函付近であるため港内側の潮流が早く、据付時の波浪の影響もある。
- ②被災ケーソンを抜き出した後、両側のケーソンが倒れ込み、目地間隔がさらに狭まり、ケーソンがはめこめなくなる可能性がある。

つ復旧させる段階施工を実施した。(図-6)またケーソン浮上を行う際の海象条件として、ケーソンは港内側に傾いていたため満潮時は港内側隔室内に海水が流れ込み、排水ポンプを使用しての排水作業が不可であるため、排水を行う午前に干潮をむかえる工程を組む必要があった。

よって本工事ではケーソンを「抜かず」に、まず施工方法として①港外側の捨石マウンド再均し、②港外側捨石マウンドにケーソンを浮上仮置、③港内側捨石マウンド再均し、④ケーソン再浮上据付、という断面的に半分ず
