重防食塗装橋梁の塗膜劣化特性について

四国地方整備局 四国技術事務所 施工調査・技術活用課 (〒761-0121 香川県高松市牟礼町牟礼 1545)

重防食塗装は下地にジンクリッチペイントを使用した塗装であり、多くの実績を残している。今後、重防食塗装の塗膜劣化が予想され、塗膜劣化特性に適した橋梁塗装の塗替時期及び塗替え手法の確立が急務となっており、塗膜劣化特性の把握を目的とした橋梁調査を実施した。

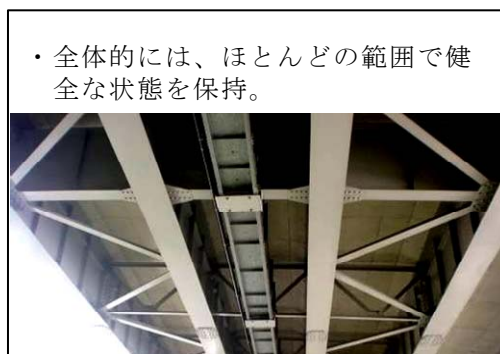
写真-2 主桁等の塗膜健全度

一般的には塗膜表面に光沢があり、健全な状態が維持されている。（写真-2）下フランジのエッジ部の随所に当て傷を補修したと思われる建設当時の塗膜補修跡（タッチアップ跡）があるが、この部分も腐食等変状は発生していない。（写真-3）また当て傷のままの状態の箇所が数カ所見受けられたが、錆部をペーパーサンダーで除去しても、錆部も全く腐食はしていない。（写真-4）このことから、腐食環境が穏やかであることが腐食進行度に現れると判断できる。

・全体的には、ほとんどの範囲で健全な状態を保持。

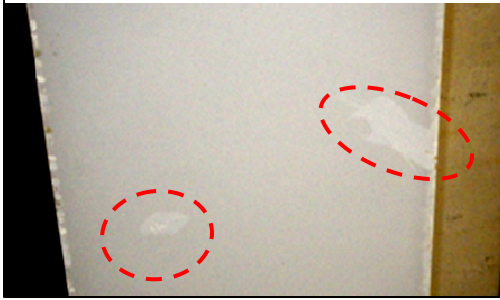
写真-3 建設当時の補修跡

- ・建設当時のタッチアップによる補修跡。
- ・腐食もせず、健全な状態を保持。

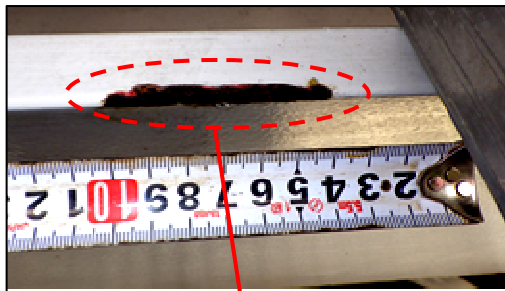
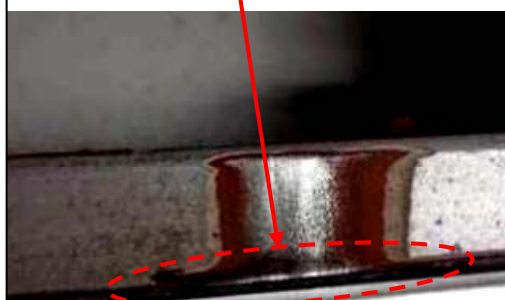
写真-4 打ち傷の錆部

- ・錆部をペーパーサンダーで除去すると、錆部は全く腐食していない。

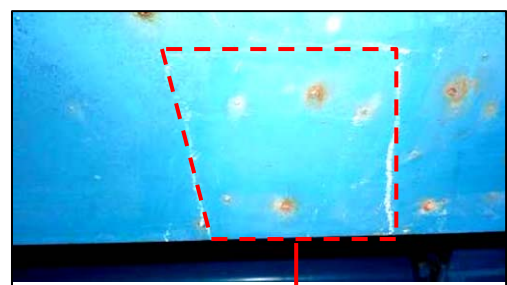
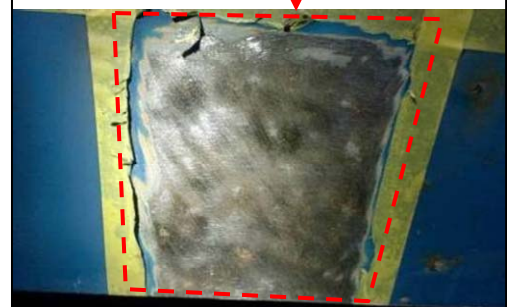
写真-6 部分的に発生した点錆

塗装後32年が経過しており、部分的に点錆（直径10～40mm程度）が発生している。ペーパーサンダーで切削した結果、腐食の程度は軽微であった。（写真-6）このことから、腐食進行度は遅いと判断できる。また健全部の塗膜厚は288μmであるのに対し、腐食近傍の塗膜厚は185μmと非常に薄く、建設当初から塗膜厚の薄かった部位から点錆（腐食）が発生したと推測される。（写真-8）

- ・大半の塗膜は、健全な状態を保持。部分的に点錆が発生。（上写真）
- ・切削すると腐食の程度は軽微。（下写真）

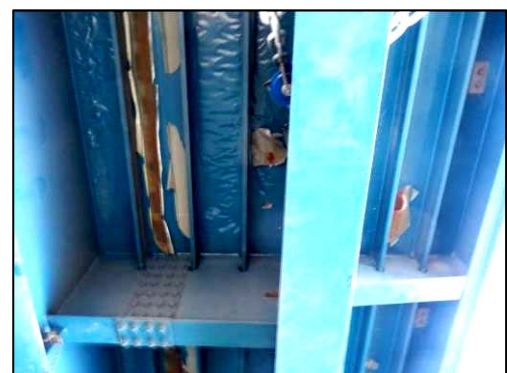
写真-7 鋼床版下面の劣化状況

また、鋼床版下面の塗膜に大きな剥がれやふくれが生じており、グースアスファルト舗装時の高温が原因

となり発生したと推測される。（写真-7）

C塗装系橋梁の場合、塗膜の表面からの劣化進行は遅く、これが防食性能の低下には直接つながっていない。一方、鏡川大橋の鋼床版裏面の事例に見るように、塗膜の剥離現象が発生した場合には、その時点で急に防食性能が低下する可能性がある。(写真-7)

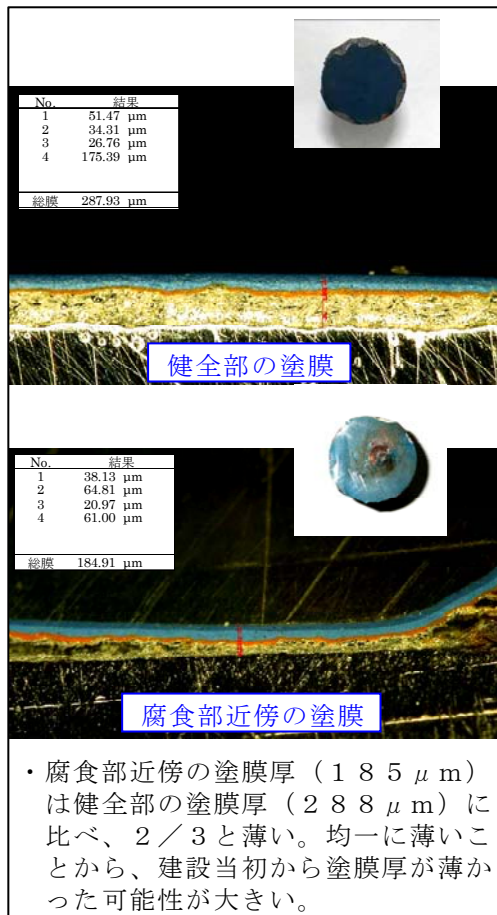
写真-8 塗膜厚さ

・腐食部近傍の塗膜厚（185 μm）は健全部の塗膜厚（288 μm）に比べ、2/3と薄い。均一に薄いことから、建設当初から塗膜厚が薄かった可能性が大きい。

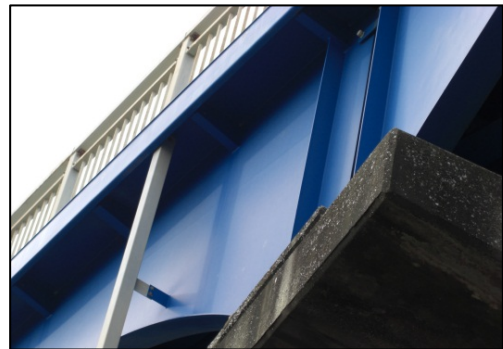
写真-10 一般部（健全部）

一般部（健全部）は光沢もあり全くの健全な状態を保持している。（写真-10）腐食の発生は、1辺が数cmから数十cmの独立した腐食が全径間にわたり発生しているが、部材エッジ部や現場接合部、及び当て傷や盤木跡等を補修したと思われる建設当時の塗膜補修跡（タッチアップ跡）等、発生場所は限定的である。（写真-11、12）これらの腐食原因は、建設当初からの塗膜厚の不足、補修塗装を行ったことによる防食性能の低下等、塗膜の初期欠陥によるものと推測される。

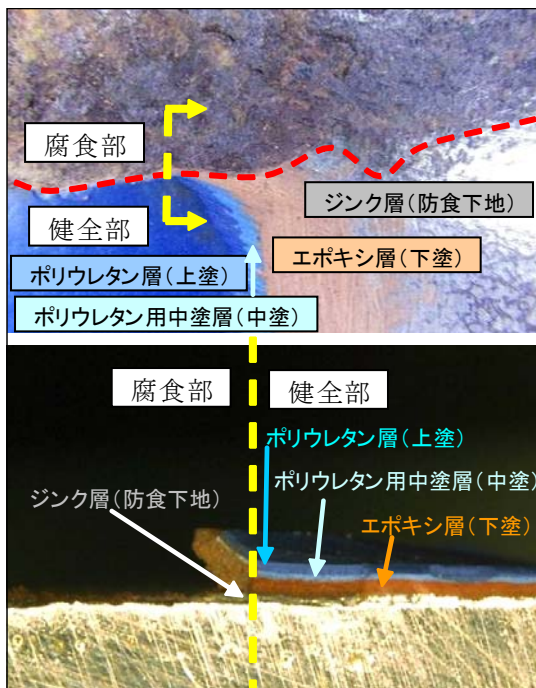
写真-13 塗膜状況

腐食部は、腐食部に隣接する一般部（健全部）とは明確に分離されており、腐食が横方向に広がりにくい傾向がある。腐食部周辺であっても塗膜は全くの健全な状態を維持している。これは、ジンク層の犠牲防食機能が作用しているためと考えられる。（写真-13）

- C塗装系の腐食の進展は、腐食環境にかかわらず、塗膜表面からの劣化ではなく、当てキズや部分的な塗膜厚不足等初期欠陥部が起点となっていると思われる。(図-1)
- 腐食環境の違いによる変状の進展度合いについては、環境が穏やかな地域についてはほとんど進展しない。(写真-3、4、6) 一方環境が厳しい地域については、錆→腐食へと進展していくことが確認された。(写真-11、12) ただし、C塗装系の場合、腐食への進展状況が、平面方向ではなく板厚方向(深さ方向)へと進行していく傾向にあり、これはおそらくジンク層の犠牲防食機能が有効に作用しているためと想像でき、その分、ジンク層の無くなった腐食部については、初期段階での対処が重要となると考える。(写真-13、図-1)

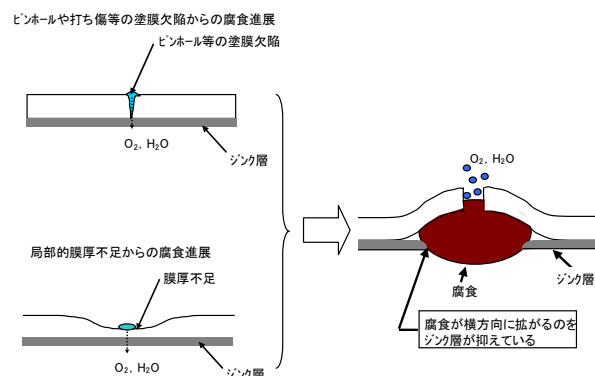
図-1 腐食進展メカニズム

防食性能の低下の主因は、局部的に点在している腐食であり、これは局部的な塗膜欠陥が起点となり経年や腐食環境の厳しさに応じて顕著な腐食へと進展すると同時に腐食範囲が徐々に拡大していった結果と判断できる。

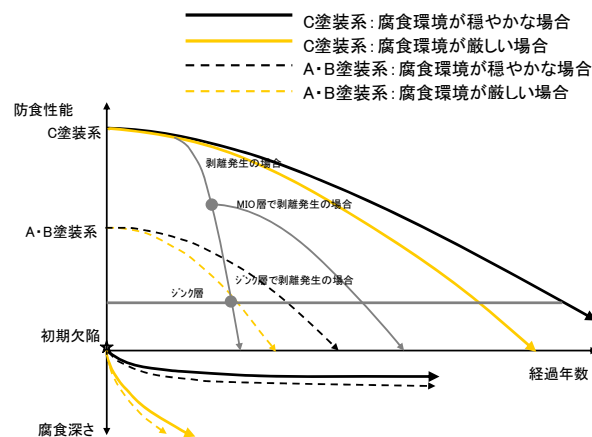
図-2 C塗装系の劣化パターン

以上で示した防食性能の劣化メカニズムを、腐食環境や塗装系の違いを表現できるよう、模式的にまとめると、図-2のようになる。
