国道32号 ^{ふじかわ} 藤川橋の補修方法 決定に至るプロセスについて

四国地方整備局 徳島河川国道事務所 道路管理第二課 (〒770-8554 徳島県徳島市上吉野町3丁目35)

国道32号(77k240～77k345)にある藤川橋は、建造後50年を経過する橋長113.600mの2径間単純鋼合成鉄桁+単純鋼ランガーアーチ橋である。

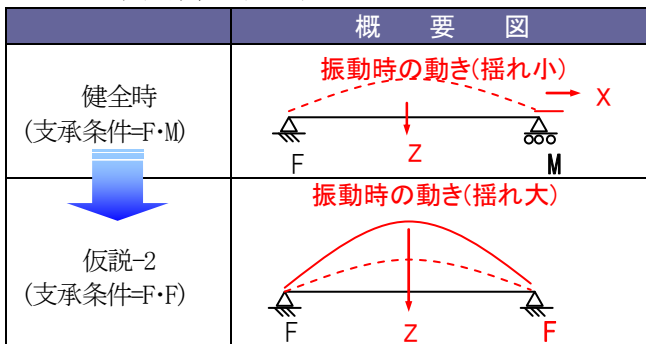
【図-3. 支承条件の変化による振動の仮説図】

ピンローラ支承であるため橋梁点検では確認できない支承内部で機能が損失しており、支承条件が「現状のF・M」→「F・F」となり、活荷重たわみによる桁移動が通常は、上下+橋軸方向できるものが、上下のみの移動になる事によって長周期化が発生する

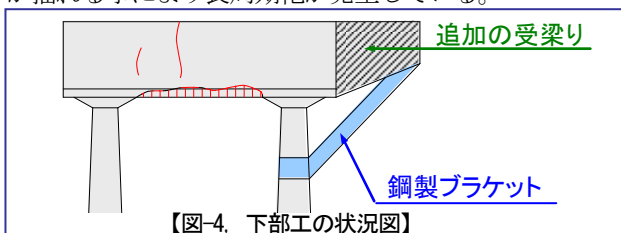
【図-4. 下部工の状況図】

下部工は、歩道橋を後施工で添加している。よって、建造時想定していた荷重を上回って作用し、下部工の梁が揺れる事により長周期化が発生している。

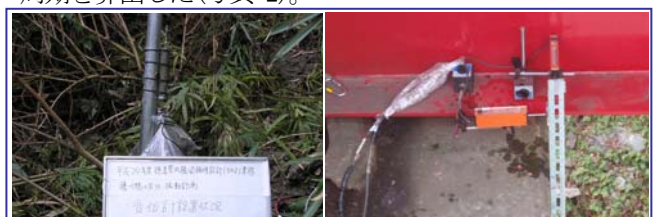
【写真-2. 変位計測状況写真】

調査結果、下部工自体の揺れは無いものの(仮説-3；下部工自体の揺れが振動の原因で無い)、上部工のZ方向に異常な固有周期を確認した(グラフ-1)。

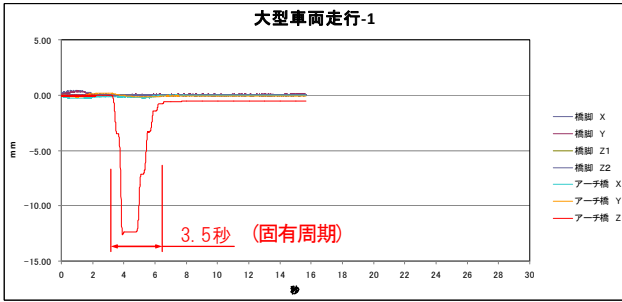
【グラフ-1, 大型車両走行時の固有周期】

設計上の0.472秒の固有周期に対して、約8倍の固有周期3.5秒を確認した。

これを基に、点検で確認されている上部工の鋼板接着の損傷を反映した逆解析を実施したところ2.6secと近似する結果となった。

以上より、振動原因は「仮説-4；上部工の経年劣化による断面剛性の低下」によるものであると特定した。
