徳島海陽沖GPS波浪計の再設置について

四国地方整備局 小松島港湾・空港整備事務所 工務課 (〒773-0001 小松島市小松島町字新港9-14)

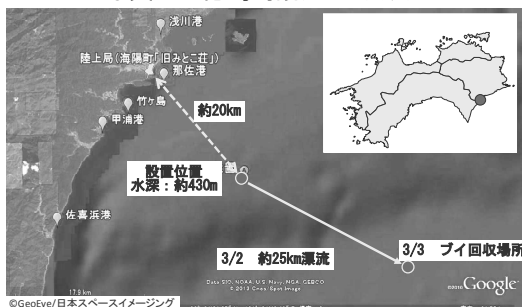
図-1 流出経緯

徳島海陽沖GPS波浪計は、平成22年1月に徳島県阿波竹ヶ島沖合約20kmの海上に設置されたが、平成25年3月2日、流出判定システムが流出を検知したため、翌日、直ちに回収作業を行った。回収したGPS波浪計の係留索のチェーン部分は、特定箇所が異常摩耗し、破断していた。

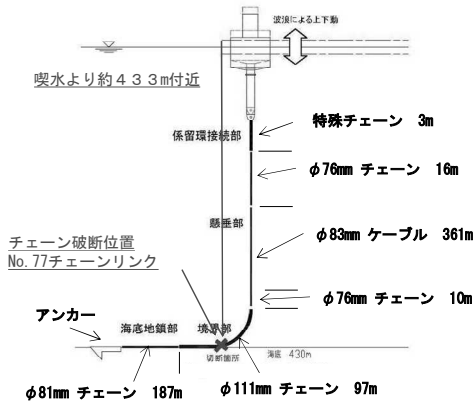
図-2 チェーンの破断位置

回収したGPS波浪計の状況を確認したところ、すべてのチェーンリンクに腐食は見られなかったが、係留索φ11mmチェーンの上から77リンク目(No.77)が大きく摩耗し、破断していた。また、これより上部のNo.68～76にかけて摩耗が進行していた。この部分は、海面に向かって立ち上がる「立ち上がり部」に相当する。

立ち上がり部のチェーンの摩耗は、他のGPS波浪計同様、5mm/年で設計されており、3年(H22～H25)で破断したと考えられると、その摩耗は、111mm/3年=37mm/年となり、異常な摩耗状態であったと言える。

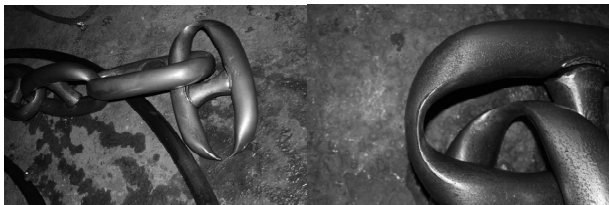
写真-2 破断したチェーンの状況 (No. 77リンク)

本GPS波浪計は、設置水深が430mと深く、自由落下方式による設置を行ったが、予想に反してチェーンが複雑に絡み合い、海底立ち上がり部で固定点化の状態に至った。これにより、チェーンに想定した余裕がなく、過剰な引っ張り力が働き、潮位変動や潮流による摺動で異常な摩耗が発生し、破断に至ったものと考えられる。図-6に流出原因概念図を示す。

不測の事態においても破断に至ることを回避するため、海底部からの立ち上がり部において、チェーンの規格を強度の高いものに変更した。また、落下速度を落とし、チェーンをゆっくりと展張させるため、各チェーンの重量を見直し、全体で約2tの軽量化を図った。図-10に再発防止策を踏まえたGPS波浪計の構造図を示す。

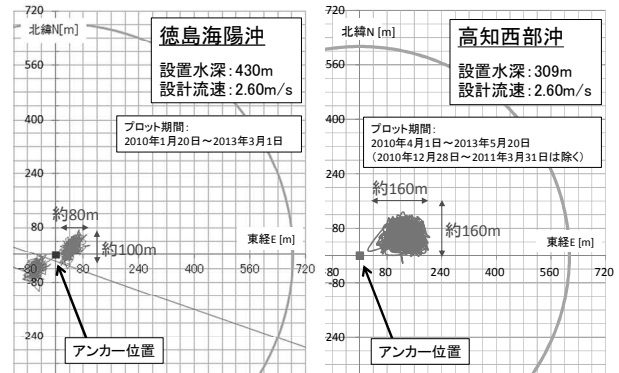
図-4 移動軌跡の比較

図-4に各移動軌跡図を示す。一般的に、移動軌跡の範囲は、設置水深が深いほど大きくなるものであるが、徳島海陽沖(設置水深430m)の移動軌跡は、高知西部沖(設置水深309m)のものより小さくなっていった。これは、何らかの事象により、チェーンが十分に展張されておらず、チェーンが短い状態のためと推測された。

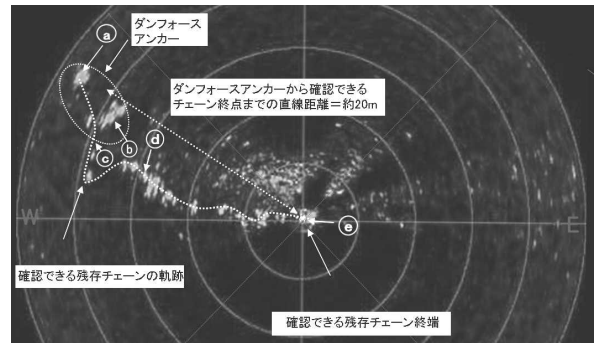
図-5 ROVによる調査結果

遠隔操作無人探査機 (ROV) により、海底に残存しているチェーン及びアンカーの状況確認を行った。図-5に、ROVによる調査結果を示す。確認できた海底部の残存チェーンは、アンカーの位置から直線距離で20m程度しかなく(計算上は約250m)、チェーンが複雑に絡み合った状態であることが推測された。

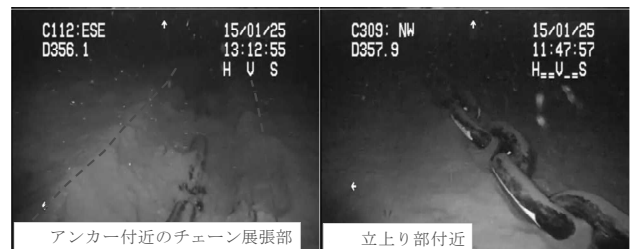
写真-7 チェーン展張状況

また、写真-7にチェーン展張状況を示す。アンカー付近においては、海底土砂中に埋もれているものの、伸びて展張されているのを確認した。懸念箇所であった立ち上がり部においても、伸びた状態であり、固定点化していないことを確認した。
