一般国道11号吉野川大橋 鋼床版亀裂補修の経過報告(四国の直轄として初めての取り組み)

長楽 英晴

四国地方整備局 徳島河川国道事務所 徳島国道出張所 (〒771-0220 徳島県板野郡松茂町広島字南川向35-7)

吉野川大橋(下り線;箱桁内)の垂直補剛材とデッキ溶接部の疲労亀裂を対象に、亀裂調査に基づく補修優先付け、損傷状況に応じた箇所毎の補修方法選定方針、FEM解析を用いた補修方法の検討を行い、これに基づき四国の直轄として初めて実施した橋梁補修工事について報告する。

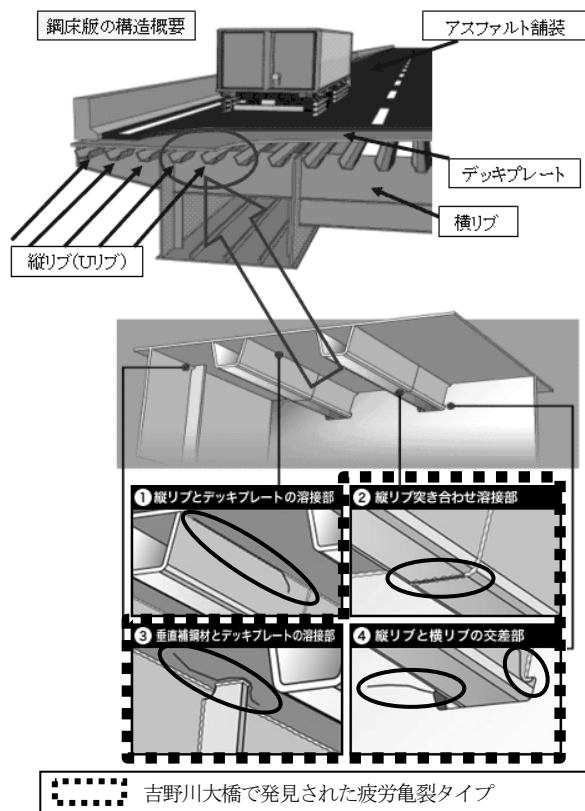
図-3 吉野川大橋の疲労亀裂のタイプ

本橋では平成23年度の定期点検で鋼床版のUリブ突合せ溶接部、垂直補剛材とデッキ溶接部、Uリブと横リブ溶接部に疲労亀裂が発見された。(図-3²⁾)

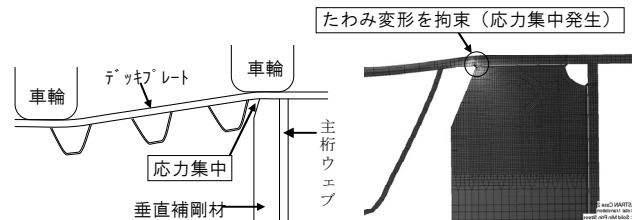
図4 垂直補剛材とデッキ溶接部の損傷要因

ここで、a) 垂直補剛材とデッキプレート溶接部で発見された疲労亀裂の位置は、吉野川大橋下り線の橋梁形式である1箱桁形式では左右両方のウェブ位置にあたる。これは既往の研究で報告されているとおり、当該溶接部の直上に車両荷重が作用することで生じる鋼床版デッキプレートのたわみ変形を、垂直補剛材が拘束することによる応力集中が損傷要因であることを意味している。

今回の吉野川大橋下り線の左右ウェブの損傷箇所においても、路面を走行する車両のタイヤ位置に近接している状態である。このため、左ウェブでの損傷は走行車線第1レーンの車両荷重を、右ウェブでの損傷は走行車線第2レーンと第3レーンの車両荷重の影響をそれぞれ大きく受けたことで損傷が発生したと考えられる。

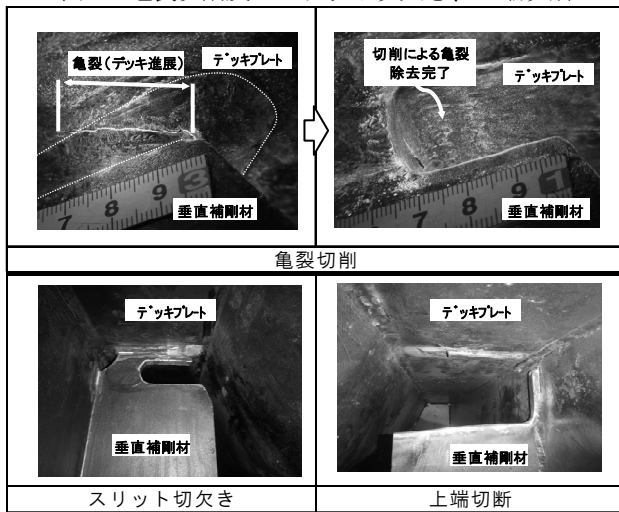
表-2 亀裂切削及びスリット切欠き、上端切断

下り線箱桁内の補修施工の結果として、603箇所内の亀裂切削が完了した箇所が357箇所、デッキ4mm上限に切削し残存した箇所が246箇所となった。

またスリット切欠き箇所は、X=55mmが452箇所、X=80mmが128箇所、上端切断が21箇所となった。

実施工において、亀裂切削についてはグラインダーによる施工、スリット切り欠きについてはアトラ孔明機器

による施工、上端切断についてはガス切断による施工とした。(表-2)

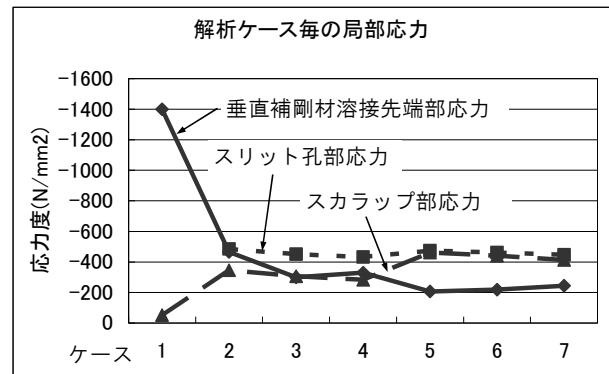
図-8 FEM解析結果

FEM解析の結果 (図-8) より、補修前後の着目部応力は3割程に低減され、スカラップ部応力が補修後に増加するものの補修前の応力に比べて小さい結果となった。

また上端切断についても、補修前後の着目部応力は2割程に低減される結果となった。

このことより、本工事において、亀裂切削量に応じたスリット切欠きや上端切断が有効であることの検証ができた。
