超自然現象？ 道路構造物の被災原因追究について

徳島県西部総合県民局 県土整備部（三好） 主任 多田 拓史
徳島県西部総合県民局 県土整備部（美馬） 副部長 大西 孝司

平成 29 年 7 月 27 日、一般国道 438 号（美馬郡つるぎ町一字、標高約 1,440 m）において、道路構造物（L 型側溝）に原因不明の奇妙な破損が発生した。前日の道路パトロールでは、異常が認められなかったことから一夜にして被害を受けたことになる。被災延長は約 127 m 間であり、当日の日雨量は 42mm、現場には地盤沈下や地すべり現象等は見られず、規模や破損状態から人的要因は考えられない。現場経験の長い先輩方でさえ、これまで経験したことがないという奇妙な構造物破損の原因を追究した。

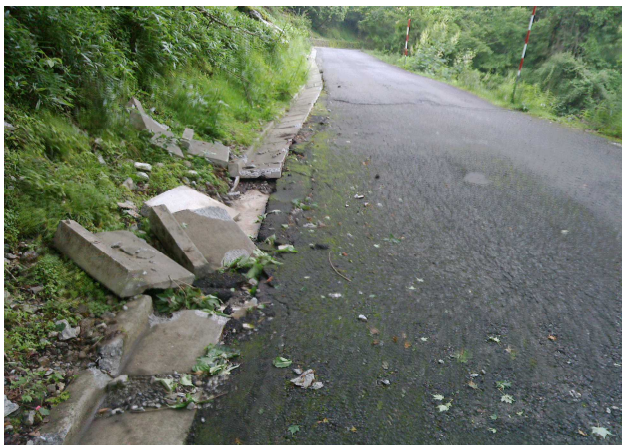
L型側溝は工場で作られた幅50cm、長さ60cm、厚9cm、重さ約62kg/個で、均しコンクリート（厚約10cm）の上部に敷並べていたが、3～5枚が吹き飛んだ様に飛散している。このような現象を2箇所確認した。

写真-1 L型側溝の飛散状況

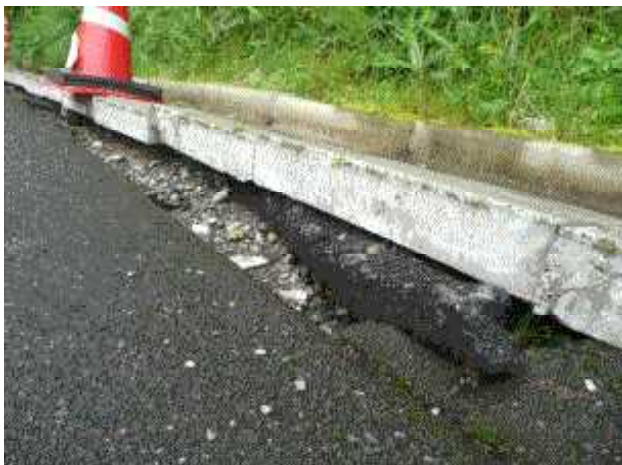
山側を軸にL型側溝が浮き上がっている（最大10cm程度）。側溝下に碎石や破損した舗装が入り込んでいるが、側溝が何らかの原因で浮上した後に、既設舗装が破壊されたと推測する。（写真-2 参照）

重量62kgの側溝を競り合った状態で連続的に持ち上げるほどの強い力が働いたと考えられる。浮き上がった側溝を取り除いて、側溝下の均しコンクリートを調査したが変状は確認できない（写真-3 参照）。側溝が浮き上がっている区間は約25mである。

写真-2 側溝の浮き上がり状況

これらのことから、L型側溝の浮き上がりについては、側溝下の隙間にある水分や側溝内部にある水

分が瞬時に蒸発し、**水蒸気爆発**(図-3)が発生したことで側溝が破壊、飛散した。また、競り合った部分において全体的に浮き上がる現象が起こった。

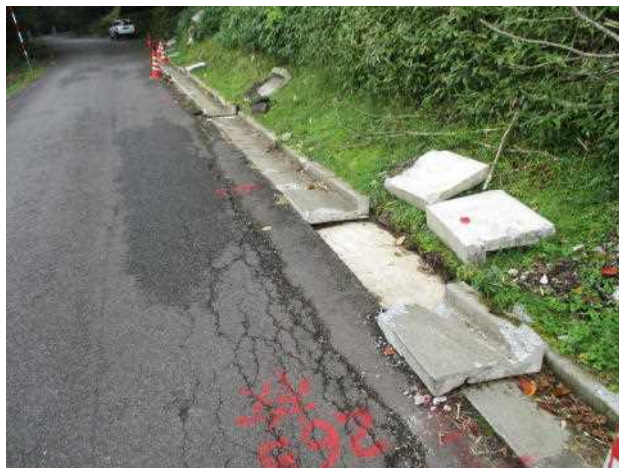
写真-3 側溝下の均しコンクリートの状態確認

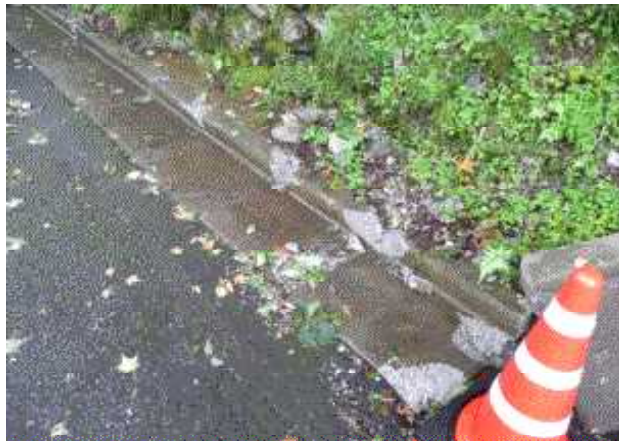
継ぎ目部がV字状に破壊されている。大半は山側の継ぎ目部分が破壊されているが、道路側が破壊されている箇所もある。（写真-4 参照）

写真-4 継ぎ目部の破損状況

L型側溝の継目部分の欠損については、**水蒸気爆発による応力が継目部に集中した**ことや破損部から鉄筋を通じて縦断方向に流れた電気が**継ぎ目のスペーサー付近で絶縁破壊**(図-4)が発生したことで側溝が破壊されたと推測する。

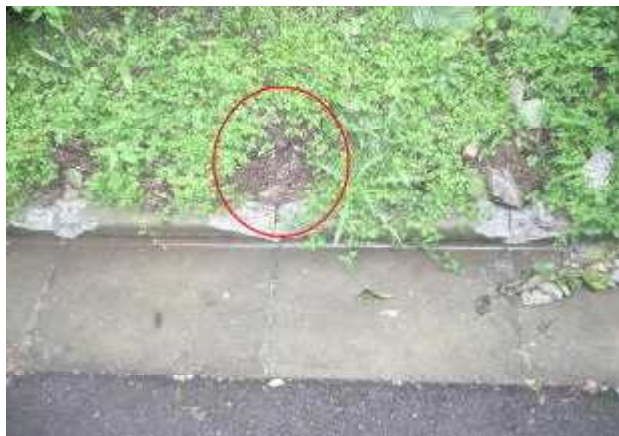
また、山側の肩が破壊された場所では、地山と接触する部分に何かが吹き出したような穴の様なものが出てきている。（写真-5 参照）

ただし、この現象は山側が土砂の場合であり、石

写真-5 V字破損と穴の状況

積みや埋戻しコンクリートが施された場所では、そのような状況は発生していない。

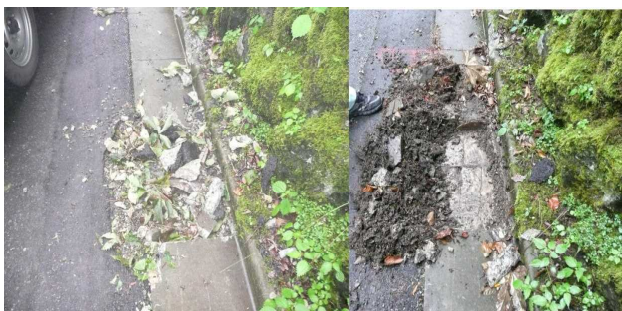
L型側溝が破壊（粉砕）されている箇所がある。粉砕は、側溝だけでなく隣接する舗装部まで及んでいる。（写真-6参照）

写真-6 完全に破壊されている状況

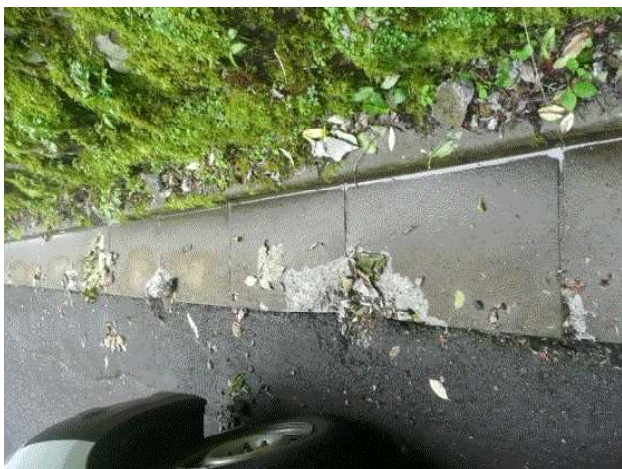
今回の被災では、側溝が完全に破壊されているのはこの1箇所だけであるが、写真-7のように、側溝と隣接する舗装が楕円状に窪んで破損している箇所がある。何らかの物体が上空から落ちてきたような状態に見える。しかし、付近には石等の原因となる物体は見つからない。

写真-7 何か落ちてきたような楕円状のくぼみ

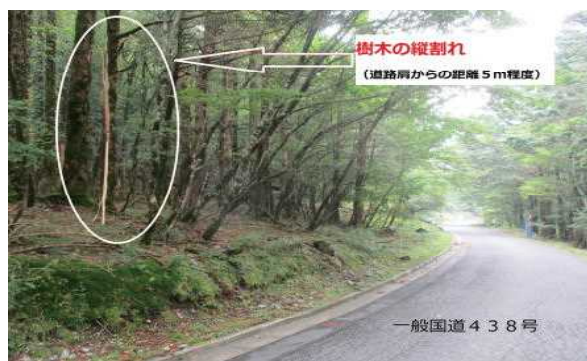
周辺の再調査から、写真-8のとおり、立木に縦

写真-8 沿線樹木の縦割れ

割れが発生していることが分かった。

本箇所には、電柱や鉄塔などの人工構造物がないため、沿線の立木に落雷し、道路にも落雷したと考えられる。

今回の側溝破損事例は、先輩土木職員に聞いても、経験のない破損状況とのことであった。被災のメカニズムは現段階では推測の範囲であるが、可能性としては高いと考えている。本箇所のように、標高の高い現場で鉄筋構造物を設置する場合、速やかに電気を地中に逃がす構造（アース）とする必要があると考える。
