# 一般国道32号「池田第一橋」における 異常音発生の詳細調査報告

徳島河川国道事務所 道路管理第二課 係 員 大西 祐未  
 徳島河川国道事務所 道路管理第二課 課 長 水田 正弘  
 徳島河川国道事務所 道路管理第二課 係 長 木内 雅浩

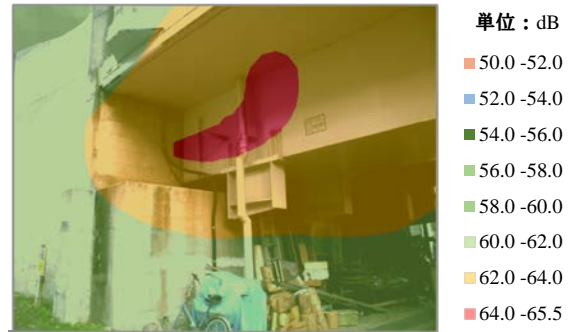
図-6 ビームフォーミングのコンター図 (No. 1 : G1)

ビームフォーミング法による調査の結果、異常音は桁端部より発生していることが確認された(図-6, 7)。また、複数箇所音源が確認されたが、これは、発生した異常音が箱桁部で共鳴していることが原因と考えられた。

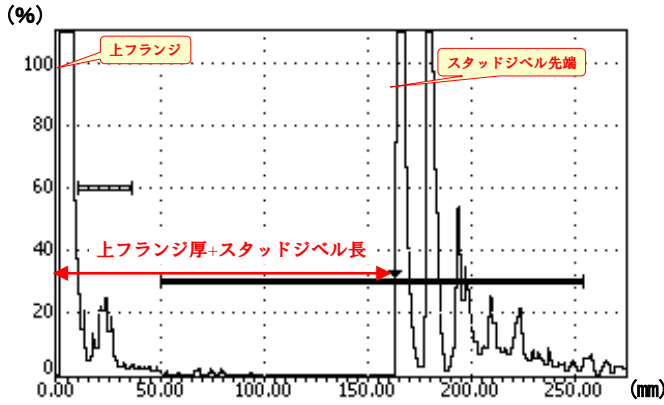
図-10 超音波探傷試験による波形

箱桁内部より、スタッドジベル溶接部について超音波探傷試験を実施した(写真-2)結果、ジベル溶接部においても破断等の異常は確認されなかった(図-10)ため、スタッドジベルは健全であると考えられた。

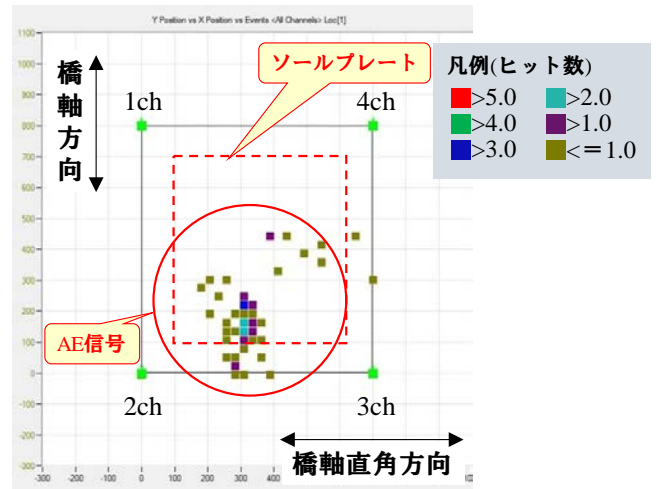
図-13 AE法によるヒット数の分布 (G1 下フランジ)

下記に示す箇所において AE センサを各 4 点設置し、調査を実施した。結果、下フランジ面にセンサを配置したケースにおいて、支承のソールプレート付近で信号が確認された。このことから異常音の発生原因は支承であると考えられた。(表-1, 図-12, 13)

調査箇所	G1主桁	G2主桁
主桁上フランジ面	信号無	信号無
主桁下フランジ面	信号有	信号有
端横桁面	信号無	信号無
主桁ウェブ面	信号無	未実施

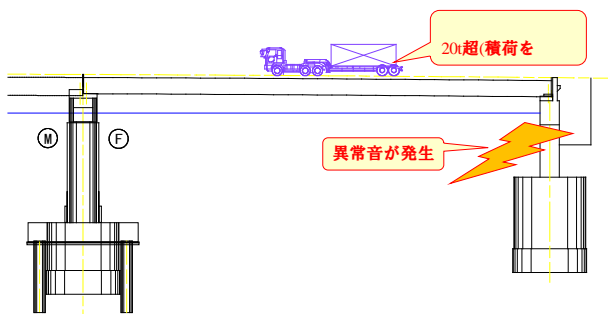
図-15 大型車の荷重状況と異常音の発生位置

桁の挙動調査を実施した結果、桁のたわみによる水平移動と連動して異常音が発生していることが確認された。また異常音は、桁の伸び側と縮む側で異なる音が発生していた。（図-15, 16）

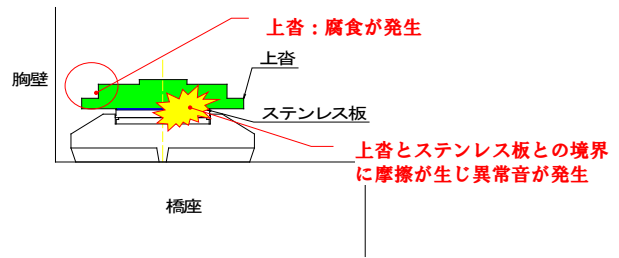
図-17 支承の構造と異常音発生箇所

異常音の原因はスタッドジベルが健全であることや AE 法及び桁の挙動調査より支承部である可能性が高いと判断した。支承は、外観調査より上巻に腐食が見られることから上巻とステンレス板の摩擦が大きくなり、桁の水平移動時に異常音が発生しているものと考えられた。しかしながら、支承に傾きやセットボルトの緩み、損傷がないことから、健全で

であると判断し、当面経過観察を行うこととしている。（図-17）
