磁気異常密集区域の軟衝撃グラブによる 浚渫（高松港）の報告

四国地方整備局 高松港湾・空港整備事務所 工務課 (〒761-0011 香川県高松市浜ノ町72番9号)

キーワード 軟衝撃グラブ、磁気異常密集区域、安全性、潮流対策、グラブ改良

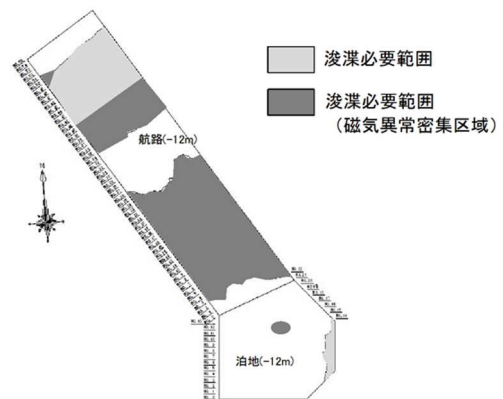
図-4 浚渫必要範囲及び磁気異常密集区域

航路(水深12m)の浚渫範囲において、工事着手前に事前の磁気探査を行ったところ、探査範囲のうち約65%が磁気異常密集区域であることが判明した(図-4)。通常の磁気探査波形記録は、個々に異常点を分離して解析することができるが、磁気異常密集区域は、波形記録の1つの反応が収まる前に次の反応が現れる等、個々の波形記録を分離することができない範囲である。なお、高松市街地は空襲範囲の記録があり²⁾、実際に平成4年と平成7年に高松市多肥町にて不発弾が1個ずつ発見されている。

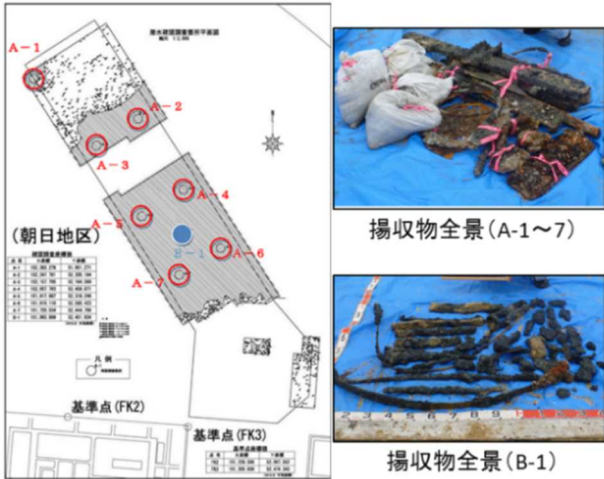
図-5 潜水調査箇所(左)と揚収物(右)

事前の磁気探査での結果を受け、部分的に(図-5 A-1~7, B-1)潜水調査を実施し、海底状況の確認を行った。潜水調査の結果、磁気物は主にスクラップであった。それらは航路南側を中心に大量に存在しており、海底は爆発物の有無を明確に判断できない状況であった。また、潜水士による磁気物の揚収作業について、表面に存在し比較的小さなものは揚収可能であるが、埋没しているものはジェットポンプ等で掘削すること、大きなものは起重機船等の大型船舶で揚収することが必要であると想定

された。なお、突き棒調査においては、60cm程しか突き棒を押し込むことができず、それより下は固い地盤であることが判明した。

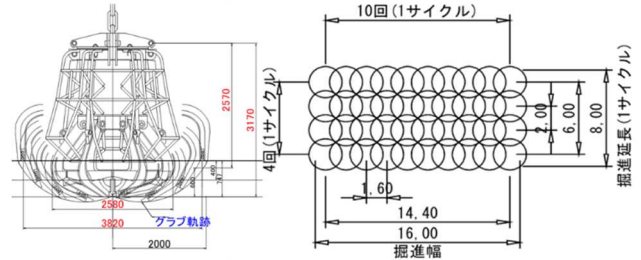
図-7 軟衝撃グラブ 図-8 浚渫1サイクル平面図
構造図(球状)

軟衝撃グラブは球状であるため、掘り残しが発生することが懸念された。そこで、掘跡を円接させながら浚渫を行うこととした。船舶の位置を固定し、グラブバケットを少しずつラップさせながら船舶の前方を浚渫して、船体幅の1サイクルが終了後、船舶を前方へ移動し、同じ作業を繰り返す(図-7~9)。

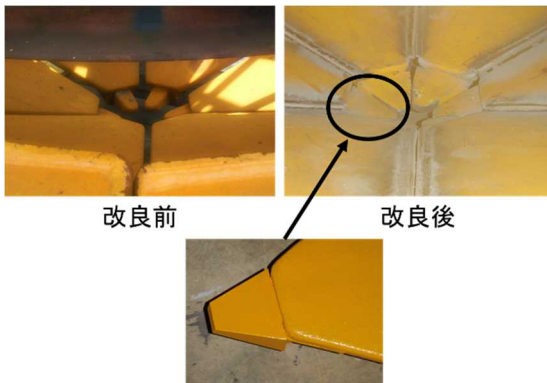
図-11 軟衝撃グラブ爪先改良

既存の軟衝撃グラブで施工した結果、爪先に隙間が生じているため、砂質土を多く含む土砂では漏れることが判明した。そのため、砂質土でも効率良く作業が行えるよう、爪先は閉じた際に隙間が発生しない形状に改良した(図-11)。

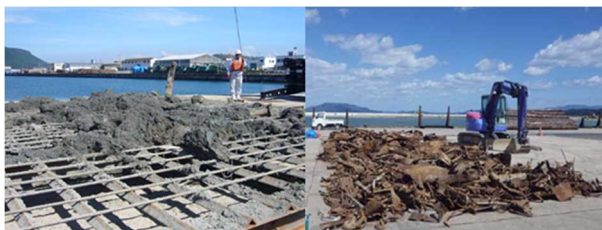
写真-3 磁気物分別状況と回収状況

浚渫土をスクリーンに通して分別した結果、3箇年の工事において回収した磁気物は、写真-3のように、主にスクラップであった。また、爆発物は発見されていない。

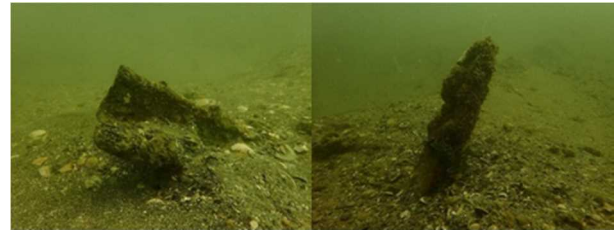
写真-4 潜水探査(確認)時の水中写真
(鋼矢板(左)、鉄パイプ(右))

潜水探査では、浚渫工事を行う前と比較すると、海底の状況確認や爆発物の有無等の判別が十分可能であることが確認できた。また、潜水士への聞き取りや水中写真(写真-4)により、①磁気異常密集区域の底質は砂質の締め固まった状態であること、②磁気物は海底から突起した状態で保たれていることから、磁気物は深く埋没することなく、海底面付近に留まっていると想定された。それらのうち、潜水士による目視及び突棒調査によると、爆発物のような大型のものは発見されなかった。
