「平成27年度大渡ダム大橋橋梁補修工事」における修繕代行工事概要の報告について

四国地方整備局 土佐国道事務所 佐川国道維持出張所（〒789-1203 高知県高岡郡佐川町丙3587）

キーワード 修繕代行、吊り橋、老朽化対策

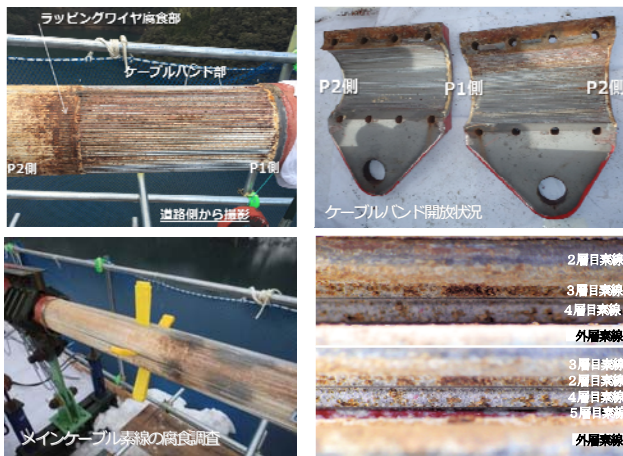
写真-2 調査状況

開放部材の痕跡からケーブルバンド上部から雨水が浸入し、接合部を流下、ケーブルバンド道路側内面に流れていたと思われる。

ラッピングワイヤ腐食部では、部分的に素線の断面減少が生じていた。

メインケーブル素線の表面には部分的な白錆と赤錆が混ざった状態で発生し、中心に向かうほど白錆が多くなっていた。しかし、これらの錆はいずれも耐荷性能に影響を及ぼす程の断面減少は生じておらず、必要な耐荷性能を有しているといえる。

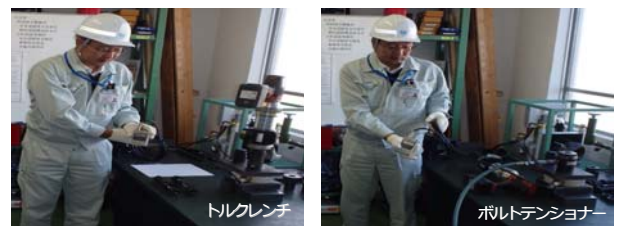
写真-3 試験状況

ケーブルバンドボルトの軸力は架設後の経過年数とともに減少することが、既往の実績から判明している。このため、まず、大渡ダム大橋の状況がどうなっているか調査し、軸力管理可能なボルトにどう交換すればよいか、部材設計や交換方法を検討する必要があった。調査の結果、ケーブルバンドボルト軸力は設計必要軸力である156 kNから平均で約60 kN(約38%)に低下しており、早期に軸力回復が必要な状況であった。

検討を進め、試作ボルトで軸力管理出来ることを確認しながらボルト製作を進めた。また、ボルト交換については、当初、トルク法による施工を考えていたが、今後の軸力管理や軸力導入の均等性から交換時軸力を176 kN程度に設定し、ボルトテンショナーによる全数一括増し締めを行う手法で205 kNの軸力導入を行うこととした。なお、本手法が実施可能かも試作ボルトにて確認しながら進めた。

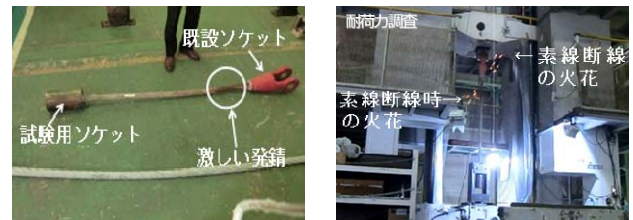
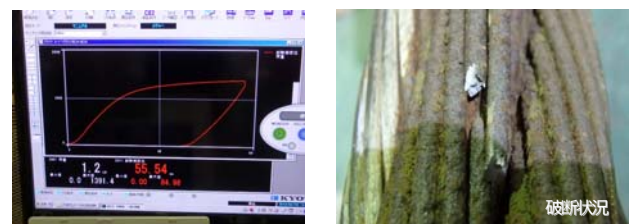
写真-4 試験状況

ハンガーロープ素線の大半の防食被覆は劣化が進行し、ほとんどのワイヤーで上部ソケット付近において腐食が進行している。耐久性確保のためには、詳細な腐食状況の確認を行い保全対策の検討を行うほか耐荷性能の確認が必要なため、平成27年度には最も腐食が進行していたC36上流側のハンガーロープで耐荷力調査(引張試験)を実施した。

引張試験は、最も発錆の激しい部位(ケーブル側ソケット部)を含むように抽出し、破断荷重を確認した。試験結果としては、1391 kNで破断し、製作時保証強度(1260 kN)を10%程度上回っており耐荷性能を十分有していることが確認できた。

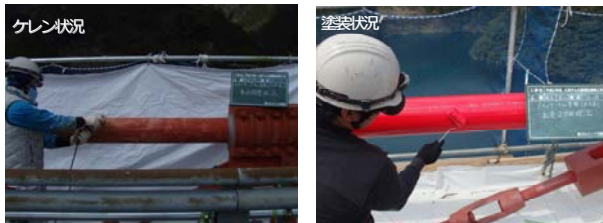
写真-5 施工状況

ラッピングワイヤを開放しメインケーブルの外観調査、くさび割り調査及び亜鉛めっき厚測定調査の結果、健全な状態であることが確認されたため、素地調整は3種ケレンを採用しケーブルの伸縮を考慮して防食対策は本州四国連絡橋仕様の柔軟型塗装を準用した。

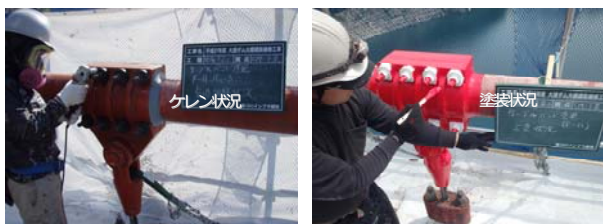
写真-6 施工状況

ケーブルバンドは全面的には錆の進行が進んでおらず、構造としての機能、強度等には影響がないと思われる、健全な状況であることが確認された。素地調整は3種ケレンを採用し、RC-III塗装系にて塗替塗装を行った。

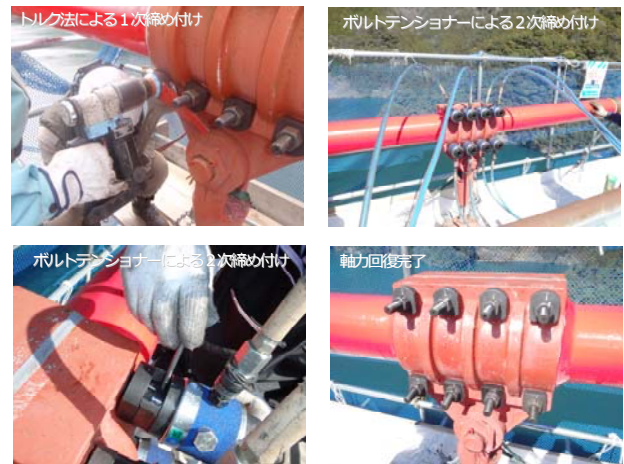
写真-7 施工状況

吊り橋のケーブルバンドでは通常、両ネジボルトが使用されているが、現況橋梁では、HTB F10Tボルトが使用されている。軸力管理の観点からボルトは軸力測定や増し締めが容易なものに交換することが望ましいことから、経済性に優れ、ボルトテンショナーで増し締め可能な特殊ワッシャーを併用したHTB F10Tを採用することとした。

軸力変化の経過を確認するために、代表箇所のボルトには超音波軸力測定等が可能な平坦仕上げを施し、ナンバリングを行った。施工前に無応力状態での初期値を測定し、その測定結果を基に軸力変化の経過観察ができるものとした。

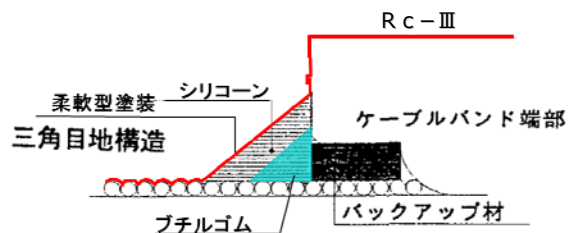
図-5 止水工イメージ図

ケーブルバンドとラッピングワイヤを開放しメインケーブルの外観調査を行った結果、シーリング材の劣化が原因でラッピングワイヤとメインケーブル素線の腐食が進行したとみられる箇所が確認された。保全対策としては、確実な止水が必要なため、ブチルゴムとシリコンの2重構造による止水のうえ、柔軟型塗装を行う構造とした。

なお、老朽化に伴う素線部への雨水侵入や結露対策として、ケーブルバンド部下面から排水できる様に下面へのシーリングは実施しない構造としている。

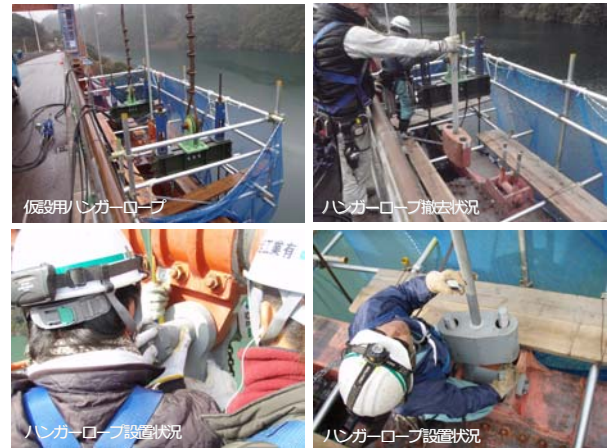
写真-10 施工状況

ハンガーロープの耐力試験を行うため、最も腐食
が進行していた上流側C36ハンガーロープの取り替
えを実施した。施工にあたっては、取り替えのため、
仮設用ハンガーロープを設置、仮受け後、工場でソケ

ッティング加工した新しいハンガーロープを設置した。
なお、ハンガーロープにおける防食機能回復の保全対
策については、本年度工事でペトロラタムテープ(防
食テープ)による施工を検討中である。

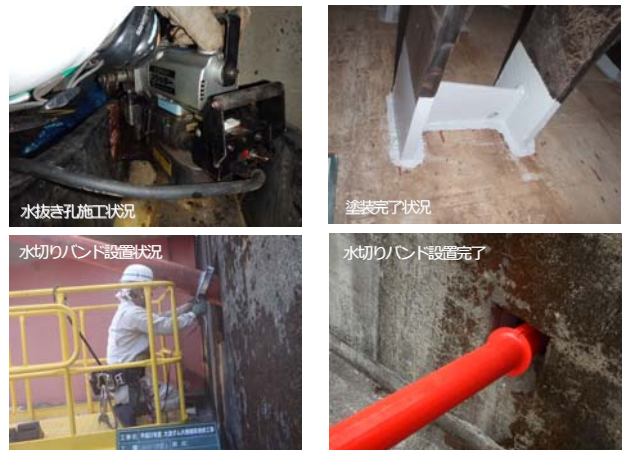
写真-11 施工状況

アンカレイジのスプレー室内への雨水侵入によってア
ンカーフレームの一部に腐食が生じていたが顕著な板厚
減少や断面欠損を生じるには至っておらず、橋への耐荷
性能への影響は無いと考えられる。耐久性確保の観点か
ら、滞水を生じさせないように水抜き孔を設け、腐食箇
所については3種ケレン後、ミストコート塗布し、F-
12塗装系を施工した。

なお、メインケーブルを伝いスプレー室内に侵入する
雨水対策として水切りバンドを設置した。
