平成30年7月豪雨による肱川阿蔵箇所でのパイピング被災状況とメカニズムの一考察

大洲河川国道事務所 工務第一課 松山 海人
大洲河川国道事務所工務第一課長 三國 宣仁

平成30年7月豪雨において、1級河川肱川では既往最大の出水を経験した。左岸18k200付近では、水位の上昇によりパイピング現象が発生し、裏のりの陥没や、堤内地で激しい噴砂などの被害が発生した。本論文では、パイピング被災箇所において水ミチ調査を行い、漏水原因やメカニズムを考察するとともに、パイピング破壊に対しての今後の課題や再度災害防止のための対策工について述べる。

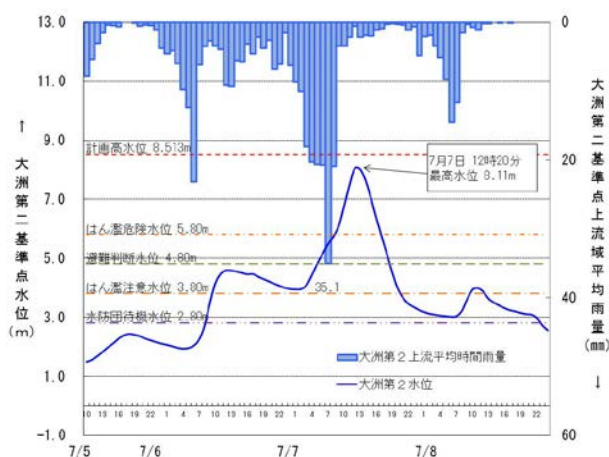
図-1 大洲第2地点 時間雨量および水位ハイドロ

図-1に下流基準地点である、大洲第2地点上流域の5日から8日にかけての時間雨量および大洲第2地点水位の時間変化を示す。平成30年7月豪雨による肱川流域の降雨状況としては、7月4日22時より断続的に降雨が続き、特に、7日3時から7時の間は時間20mmを超える降雨を観測した。5日10時から7日9時にかけての2日間雨量では、計画降雨量340mm/2dに迫る333mm/2dを観測している。また、ピーク水位は7日12時20分に、計画高水位8.513mまであと50cm程度の8.11mまで上昇している。これは、詳細な水位記録が存在する昭和38年以降で、これまで最も水位が上昇した平成16年台風16号洪水の最高水位と比較しても1.26mも上回る水位であり、平成30年7月豪雨はまさしく過去に経験の無いような記録的大洪水であった。

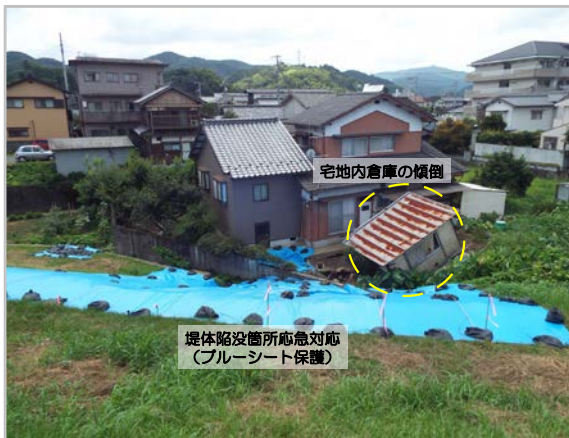
図-2 パイピング被害状況

パイピングが発生した箇所は肱川左岸18k200付近の阿蔵箇所である。図-2および図-3に被災状況を示す。堤防裏のり尻付近では、パイピングによる噴砂に伴い宅地の倉庫が傾倒し（図-2）、川裏側の堤体が陥没する被害が発生した（図-3）。

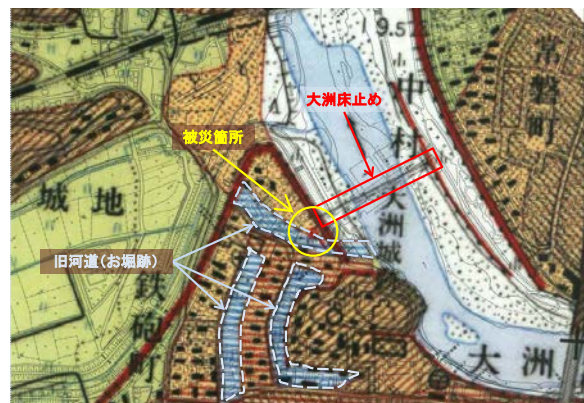
図-4 治水地形分類図

図-4に、今回被災した箇所周辺の治水地形分類図を示す。今回被災した箇所は大洲城の近傍に位置し、旧河道（お堀）の埋め立て跡に面している。また、堤外側には床止めがあり、洪水時には水位が上昇しやすい箇所でもある。

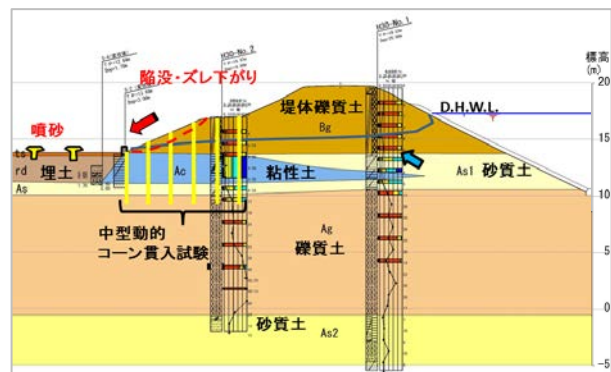
図-5 想定地質断面図

図-5に被災箇所の想定地質断面図を示す。堤体は透水性の良い砂礫（Bg）層からなる。また、堤体基礎地盤には、透水性の良い砂礫層（Ag）の上に透水性が1/10程度低い砂層（As1）が分布し、川裏側では粘性土（Ac）が分布している。堤内側の激しく噴砂した箇所は、旧河道が埋め戻された箇所、砂・礫質土（rd）からなる。

近年の研究により、透水性の基礎地盤が単一層である場合は、漏水するもののパイピングは発達しづらいが、透水性の異なる複層構造の基礎地盤では透水性地盤（砂や礫）であっても、より透水性の高い層が下層にある場合はその境界が水ミチとなりパイピングが発生しやすいことが分かっている⁴⁾。今回の肱川被災断面もこれに当てはまり、砂礫層と砂層の層境界が水ミチとなって、パイピングが進行し、吸出しによる噴砂が発生した可能性が考えられる。

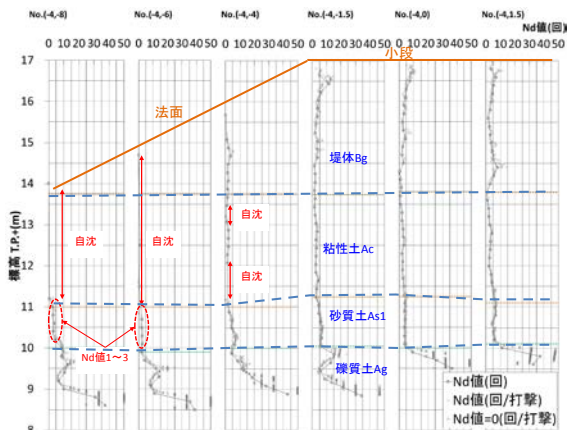
図-6 中型動的コーン貫入試験結果

調査箇所として、堤防裏のり面で大きく陥没が見られた箇所を対象とし、2mメッシュで試験を行った。図-6に代表的な横断方向の結果を示す。

堤体および堤体基礎地盤の粘性土では自沈する箇所が確認できるが、これはのり面での陥没・ずれ下がりや堤内地で激しく噴砂したことで緩んだことによる影響と考えられる。砂層 (As1) では、空洞までは認められないものの、相対的にのり尻方向に向かって緩くなる傾向があり、パイピングに伴って緩んだ可能性が示唆される。

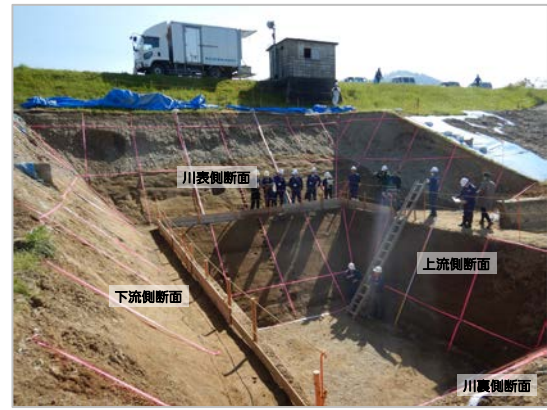
図-7 堤防開削調査状況

図-7に調査の様子、図-8に開削時の断面調査スケッチを示す。調査から分かったことは次の通りである。

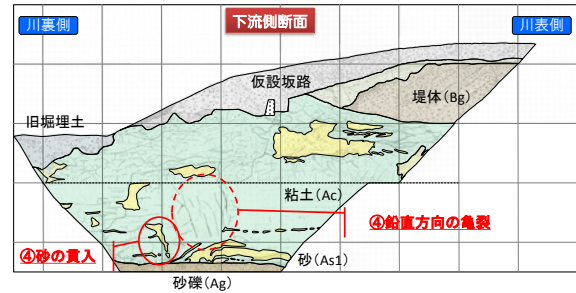
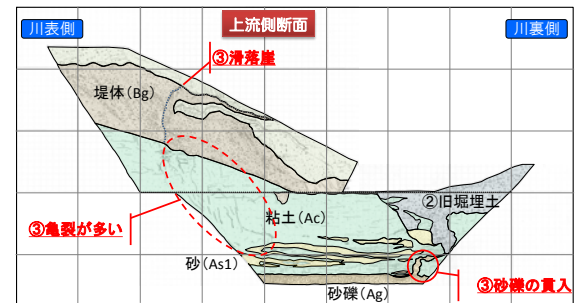
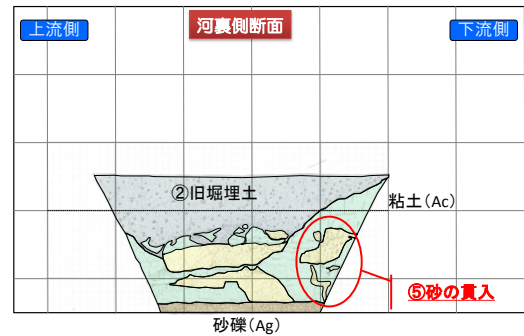
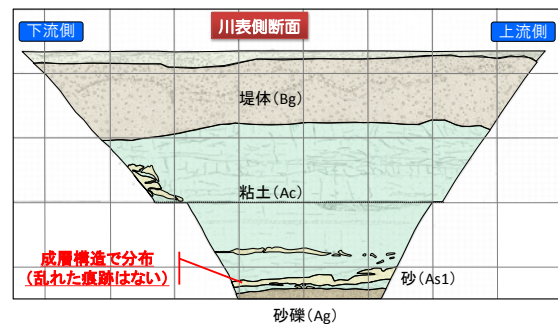
図-8 堤防開削スケッチ

- ①堤体の直下には砂質シルト～シルト質細砂の粘土層 (Ac) が分布する。その下位に薄層状で砂層 (As1) が分布し、更にその下位に砂礫層 (Ag) が分布しており想定地質断面図とよく整合していることが分かる。
- ②上流側および川裏側の堤防開削断面には、大洲城の堀を埋めた跡 (埋土) の様子がよく観察できる。
- ③上流側断面では、堤体にせん断されたような跡 (滑落崖) があり、その直下の粘土層 (Ac) にも亀裂が多く発達し、指圧で容易に凹むなど軟質であることから乱れた形跡が確認できる。また、のり尻付近 (倉庫が傾倒した箇所) の基礎地盤では最下層の砂礫がシルト層内に貫入していることから、激しくボイリングした様子が伺える。
- ④下流側断面では、砂層 (As1) がシルト層内に貫入し、その周りに鉛直方向の亀裂が発達している様子が伺える。これは、砂礫層 (Ag) の上位に薄層状に分布する砂層 (As1) が吸出しを受け、粘土層 (Ac) が沈下したことで鉛直方向の亀裂が発達したと考えられる。

⑤また、砂層のシルト層への貫入は川裏側断面でも確認できることから、被災時には開削断面から観察できる以外にも複数箇所で砂層（As1）の吸出しが生じたものと考えられる。

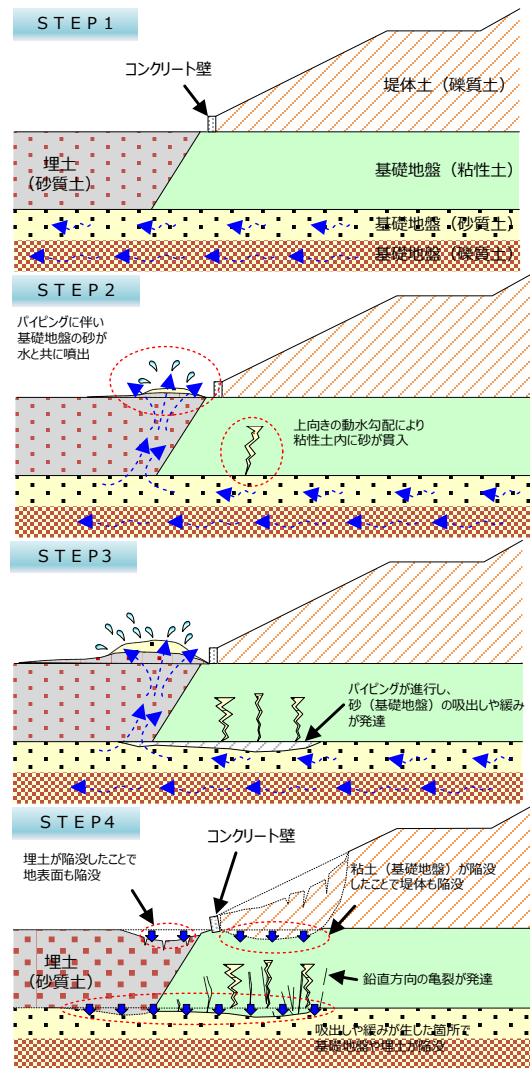
図-9 被災メカニズム

図-9に調査結果より推定した被災メカニズムのステップ図を示す。被災メカニズムは次のように考えられる。

STEP1:河川水位の上昇に伴い、基礎地盤に大きな動水勾配が発生した。

STEP2:大きな動水勾配が発生したことで基礎地盤にパイピングが発生し、地表面には土砂と水と一緒に噴出した。また、上向きの動水勾配が発生したことで基礎地盤の粘性土内に砂が貫入した。

STEP3:パイピングが進展し砂の吸出しや緩みが発達した。

STEP4:吸出しや緩みが発達したことで基礎地盤や埋土が陥没し、それに伴って堤体も一緒に陥没した。
