正木ダムにおけるICT活用事例

徳島県西部総合県民局県土整備部〈三好〉 主事 松島 輝将^{てるまさ}
徳島県県土整備部東部県土整備局〈徳島〉 課長補佐 武田 直久
徳島県県土整備部運輸政策課 主査兼係長 田村 昭則

キーワード UAV, 空撮, 画像解析, クラック調査, コンクリートダム

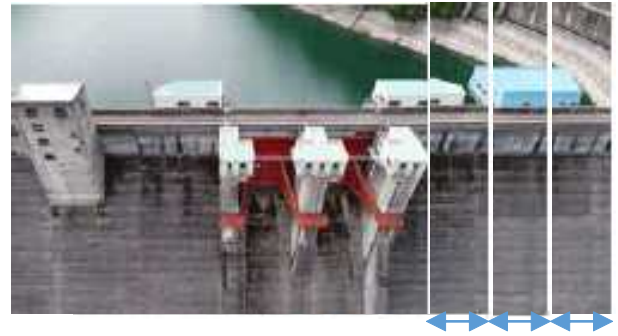
図-1 横方向の撮影進度

さらに、0.5mm以上のクラックを判別できるように、空撮時にはダムコンクリート面から8.5mの離隔距離を設定した。

また、空撮によって得られた写真群は、隣り合った写真にも同じ対象が写っていないければ、上手く繋ぎ合わせる事が出来ないため、空撮時には上下方向

に60%、左右方向に70%のラップ率を設定した図-1。

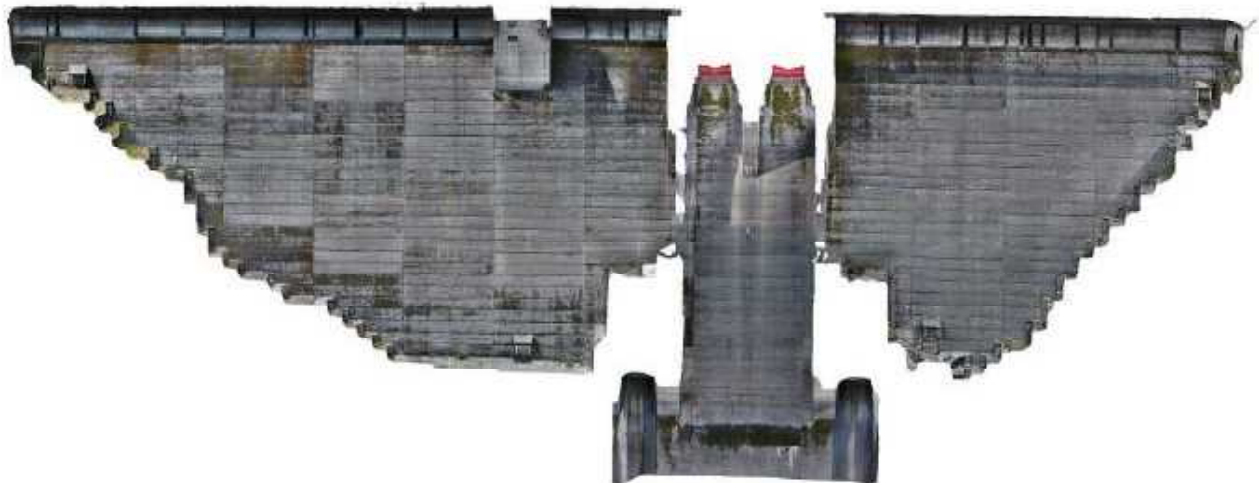
図-2 正木ダム堤体オルソ画像

空撮によって得られた写真群に歪み等の補正を施した後、繋ぎ合わせてオルソ画像を作成した図-2。

その際、1画素あたりの寸法は2mmに統一した。

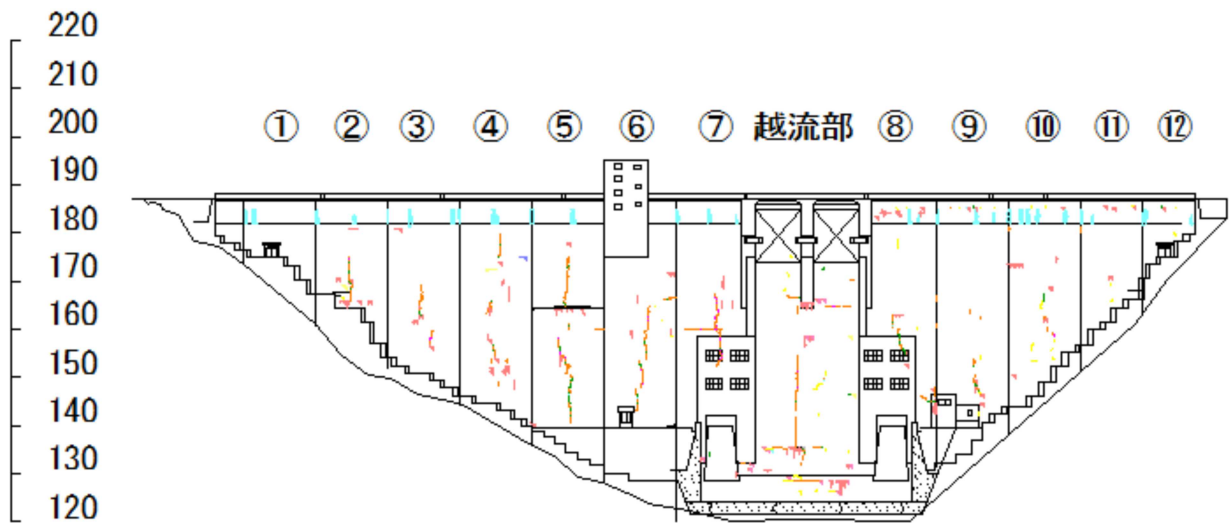
図-5 正木ダム下流コンクリート面における変状分布

(2) 変状分布 図-5, 表-2

特にダム越流部より右岸側の水平・縦打継目およびクラック部分に67箇所確認された。

ブロック②および④の水平打継目付近に剥離が確

認されたが、規模の大きなものではない。

ブロック③の水平打継目付近に水平方向へ剥落が確認された。

堤体天端付近に漏水痕が28箇所確認された。

ブロック②~⑧およびダム越流部に、鉛直方向に連続したクラックが15箇所確認されたが、クラックからの漏水は認められなかった。

また、ブロック⑦に水平方向に連続したクラックが1箇所確認された。

全体的にダム越流部付近から右岸側にかけて多く確認された。

ダム越流部から左岸側にかけて24箇所確認された。特に、ダム越流部およびブロック⑩に比較的多く確認されたが、連続性は認められなかった。

ダム越流部から右岸側では、剥離・剥落については、ダム建造初期から確認されていた初期不良のため、有害な変状ではないと考えられる。鉛直方向に連続したクラックについては、これらから漏水が認められないことから、初期不良および経年劣化によるもので、有害な変状ではないと考えられる。

そのため、ダムコンクリートとしては概ね健全で、早急に補修・補強が必要な状態ではないと判断した。
