中宝永町における民間事業の進捗に合わせた 交差点改良の実施

土佐国道事務所 管理第二課 半田 佳奈
 土佐国道事務所 管理第二課 係長 森田 仁
 土佐国道事務所 管理第二課 課長 林 龍彦

国道56号中宝永交差点は交通事故危険箇所の解消を目的にH31年より事業化された交差点改良事業である。当事業においては、交通事故形態等の分析から左折巻き込み事故の発生解消を目的に対策工を立案して計画を進めるなかで、買収が必要であった隣接民地店舗の建て替え計画が判明したため、計画及びスケジュール等の整合を図ることにより、スピード感を持った事業進捗が図られ、一年前倒しで対策工事が完了することができた。今回、事業進捗経緯等について報告する。

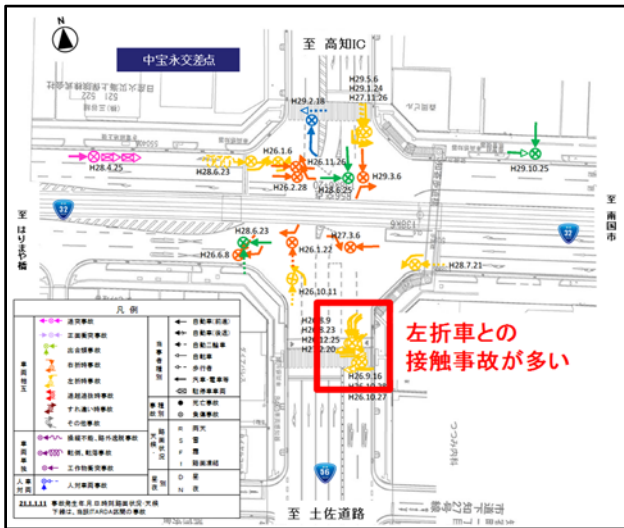
図4 交通事故発生状況 (H26-H29)

また、交差点内での発生場所（図-4）を見ると、西進左折車と自動二輪車、自転車の接触事故が7件と非常に多い状況であり、交通事故状況等から発生要因を分析し、対応策を立案した。

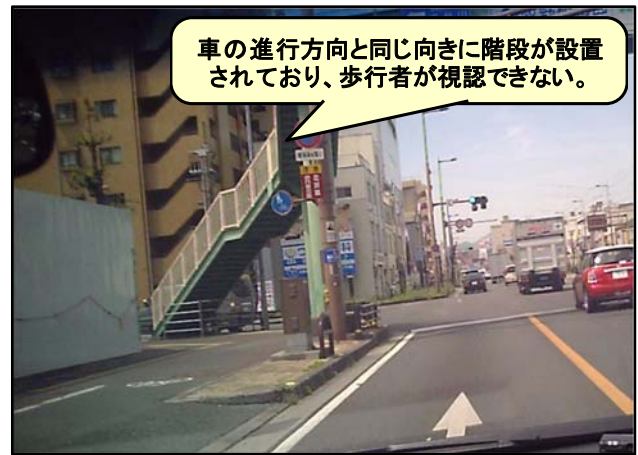
写真-1 対策前写真

事故状況から、当該交差点における課題は、横断歩道橋の階段部が交差点隅角部に建っていること、および横断歩道が交差点から後方にあることから、横断する自転車や歩行者を視認しにくいこと、左折車と自転車や歩行者との接触事故が多く発生しているものと考えられ、自転車や歩行者の視認性を高める対策を検討することとした。(写真-1)

- ① 横断歩道橋の階段付替
- ② 横断歩道の前出し

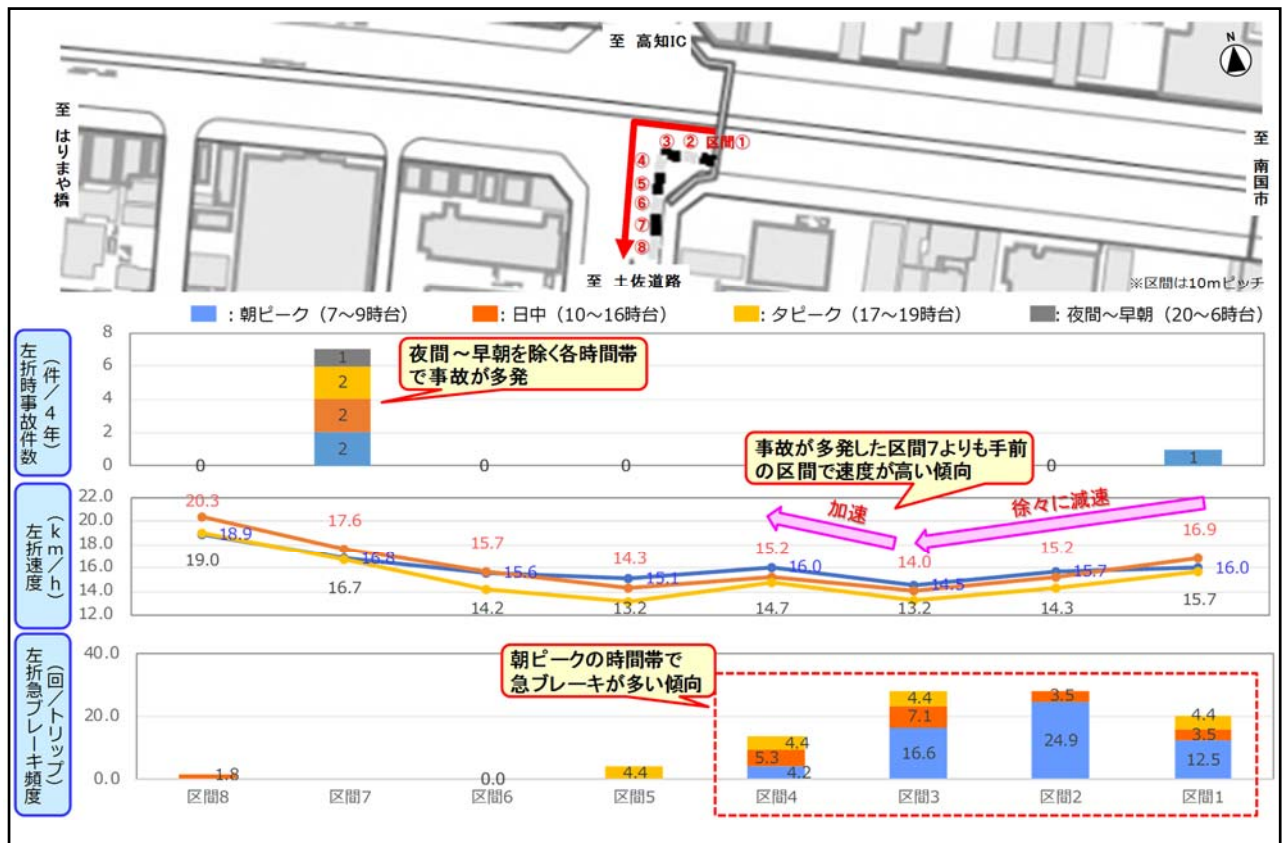
図5 当該地区の課題

左折車の挙動を図-5に示しているが、左折速度は、左折及び安全確認のため、交差点手前の区間1~3では徐々に減速しているものの、左折がほぼ完了する区間4まで到達すると加速に転じている。これはこの地点で安

全を確認できたと認識していることを示していると考えられる。しかし、左折車の急ブレーキ頻度は、事故が多発した区間7より手前の区間3~4で集中していることが分かった。これらのことから、ドライバーは「安全を確認した」との認識があって加速に転じるが、死角から急に横断者が現れるということを意味しており、横断歩道橋の階段位置に課題が大きいと判断した。

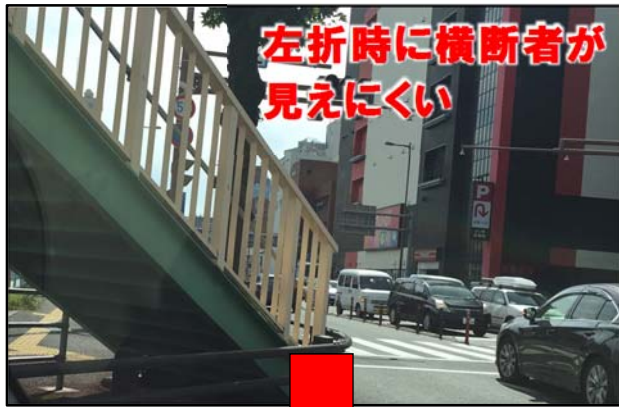
写真-2 対策前写真

整備前と整備後の車内から撮影した写真を比較してみると、整備後は格段に横断歩道を通行する人を視認性が向上している。

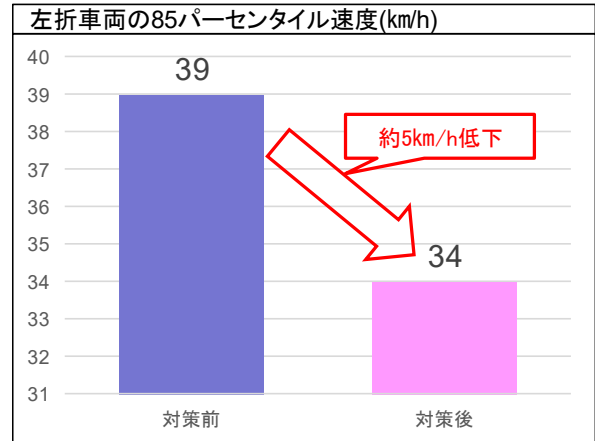
図-11 対策後の左折通行速度

検証の結果、左折車両の通行速度（85パーセントル速度）が、約5km/h低下している。これは視認性が向上したこと、交差点のコンパクト化で縁石の曲線半径が小さくなったことが相まって、左折前から事前に歩行者等を認知し、安全走行しているため、速度が低下しているものと考えられ、データ的に見える効果ではないかと考えている。
