物部川深淵床止め修繕における 魚ののぼりやすい魚道の改良について

高知河川国道事務所 河川管理課 池野 裕貴
高知河川国道事務所 地域防災調整官 富永 剛史
高知河川国道事務所 河川管理課長 山下 正浩

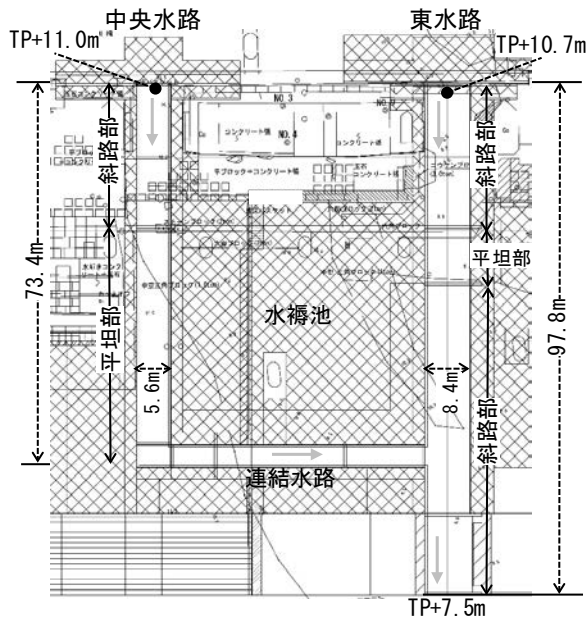
図-2 既設水路の構造

既設水路は、図-2 に示したとおり、中央水路と東水路を連結水路が最下流部で横断方向に繋ぐ構造となっている。そのため、中央水路の流水は水褥池（流水を減勢するための箇所）と連結水路を通じて全て東水路へ流入し、床止め下流に達する。水路幅は中央水路より東水路が広く、水路の天端高も東水路が0.3m低いいため、通常は東水路の流量が多い。水路勾配は、中央水路では上流の斜路部が1/25で、その下流は平坦となっている。一方、東水路では10m程度の平坦部を除き、勾配が1/25～1/27の斜路となっている。中央、東水路の延長はそれぞれ73.4m、97.8mで、東水路では直線状の斜路部が長く、流水も集中するため、特に流速が上昇しやすい特性にある。

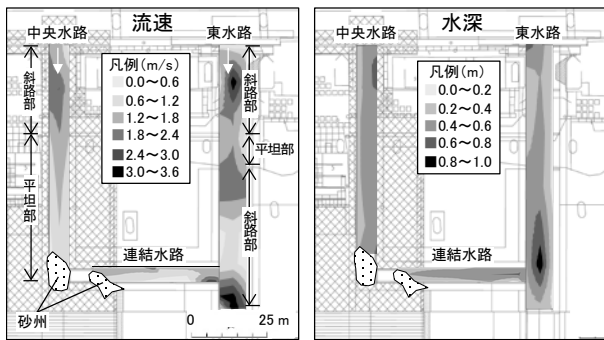
図-3 水路内の流速、水深分布
調査日：2019年6月26日（豊水位時）

水路内の流速と水深分布をみると（図-3）、中央水路では上流域の斜路部の右岸側での流速が相対的高く、一部ではアユの突進速度である 1.8m/s^1 を上回っていた。また、水深は水路左岸側が一様に深く、 $0.4\sim 0.6\text{m}$ の範囲が大半を占めた。

東水路では、水路の上流端付近と中央付近、および下流端付近の計3区間に高流速部が形成されており、いずれも斜路部に位置する。このうち、上流と下流の高流速部では 2m/s を超える部分もあり、特に下流部では全面に亘ってアユの突進速度（ 1.8m/s ）を越えていた。なお、下流側斜路部の中央付近（連結水路合流点上流）は斜路部ながら流速が小さく、水深が深かった。これは、この範囲に流水が集中することにより、東水路下流端で小規模な堰上げ背水が生じたためである。また、東水路下流端の流速が特に高い特徴も、この堰上げによる水面勾配の増大が関与していると推察される。

内においてアユ、オイカワ、ヌマチチブ等の魚類が確認された。これら魚類は、前述した各高流速部の下流側において生息密度が高い傾向にあり、高流速によって遡上が制限されている状況が確認された。

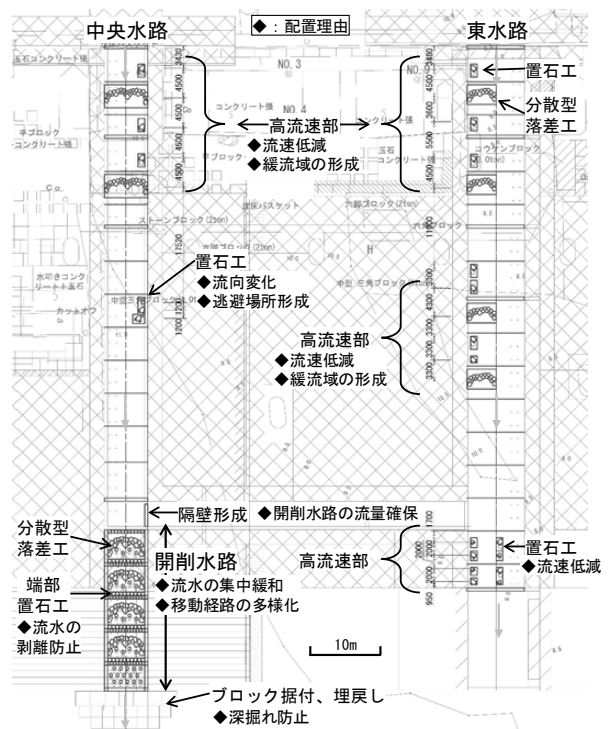
図-4 各対策工の配置場所とその理由

- ①東水路の流水集中の緩和。
- ②水路内の流速低減。
- ③魚介類の休息場所の形成。

設計の全体概要は図-4に示したとおりで、大きくは中央水路下流における新たな開削水路の形成と各水路部への石材を用いた対策工の設置である。このうち、後者については、設置範囲を図-4に示した4箇所の高流速部とすることで、最小限に止めた。なお、図-4にはその他対策工の配置理由も合わせて記載したので、参照されたい。以下、主な対策内容を記す。

だけでなく、その下流端に局所洗掘を生じる要因ともなっていた。このため、中央水路下流に新たな水路を開削し、流水を分流するとともに、魚介類の移動ルートを増設した。その水路形状は施工性、経済性等から、直線状とし、下流端には局所洗掘対策も施した。

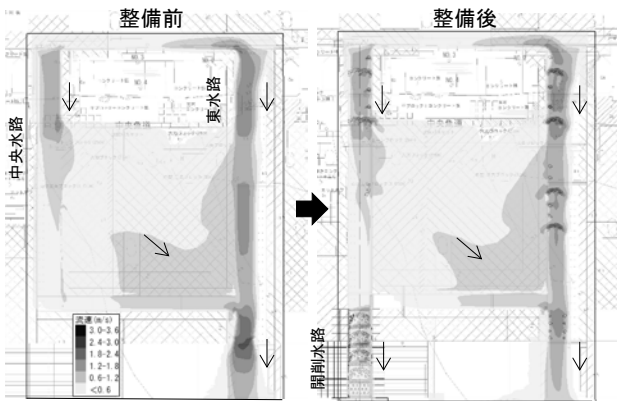
図-7 整備前後における流速予測

に示した。これによると、整備後には各水路の両岸に沿って稚アユの突進速度を下回る流速帯 (1.2m/s以下) が連続的に形成されており、特に東水路では全体に亘って流速が低下している。これは、開削水路によって水量を分流した効果である。また、分散型落差工や置石工の上・下流には緩流部が不規則に形成されている。このような石材周辺の緩流部 (反転流が生じている箇所も含む) には、魚類が集まる状況が後述する潜水目視観察によっても確認されており、魚類の休息場所として重要な役割がある。

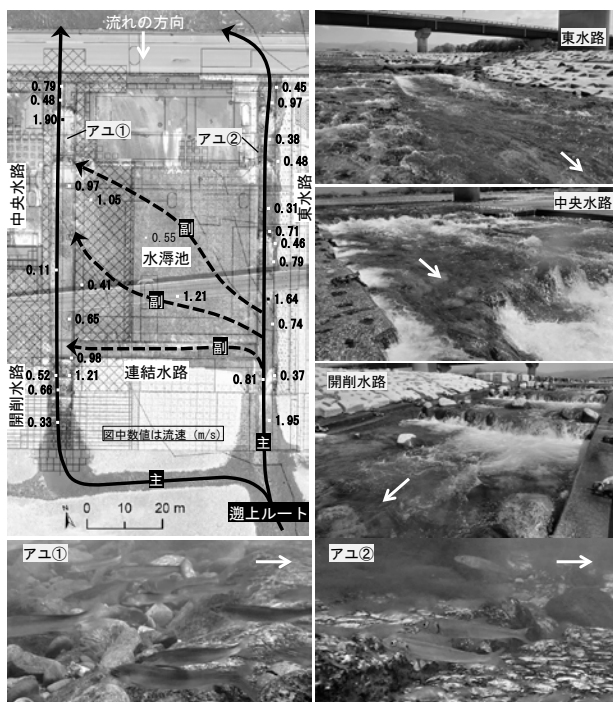
図-8 整備後における流れの状況と稚アユ等の遡上経路

整備後において、稚アユの遡上活動がほぼ盛期となった2020年4月30日に水路内およびその周辺の水深・流速の測定と稚アユを主体とした魚類の遡上状況を潜水目視による観察を行った。なお、調査時の流況は平水位に近い状態にあった。その結果、図-8に示したとおり、整備後の流速は前節の予測どおり稚アユの突進速度を下回る流

速帯が連続的に形成されていた。それとともに開削水路および既設水路とも全域において稚アユ等の活発な遡上が確認され、整備した全ての水路が遡上経路として利用されていた。また、稚アユが著しく集積している場所は確認されず、遡上障害となっている箇所も認められなかった。さらに、稚アユより遡上力が劣ると推察されるスミウキゴリやヌマチチブ等の小型個体も遡上しており、当整備により、床止全体の遡上性が大きく改善されたと判断された。なお、4月中旬に物部川漁業協同組合が実施したアユの遡上調査によると、深淵床止め上流域において約5万尾の天然アユの生息が確認されており (物部川漁協HP参照)、この結果も稚アユが当床止めを遡上した事実を証明している。
