電気探査結果を活用した堤防の浸透に対する安全性の照査事例

那賀川河川事務所 調査課 係員 越智 晴香
那賀川河川事務所 工務課 課長 三國 宣仁
那賀川河川事務所 工務課 係長 山崎 久美子

キーワード 堤防, 浸透, パイピング, 牽引式電気探査, 漏水

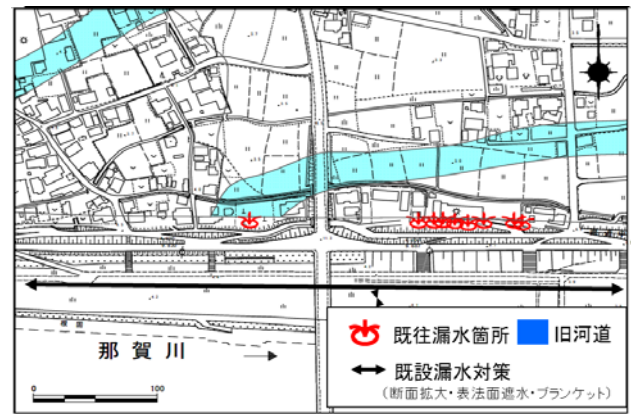
図-1 既往の漏水箇所
大京原箇所の既設漏水対策範囲

那賀川河川事務所が管理する一級河川那賀川の大京原箇所においては、平成16年8月台風10号で漏水被害が発生した。当該箇所は、地形的にも氾濫平野であり、要注意地形である旧河道上に位置する。

その後、当該箇所の浸透流解析を実施し、一連区間において、対策工事を実施した。堤体漏水対策として、断面拡大、表法面遮水、基盤漏水対策としてをブランケットを実施した。しかしながら、その後もパイピングと見られる漏水が繰り返し発生していることから、堤防の老朽化やみずみちの拡大が懸念されるため、対策を実施した一連区間において、既設漏水対策に対する妥当性を再度確認する必要があった。

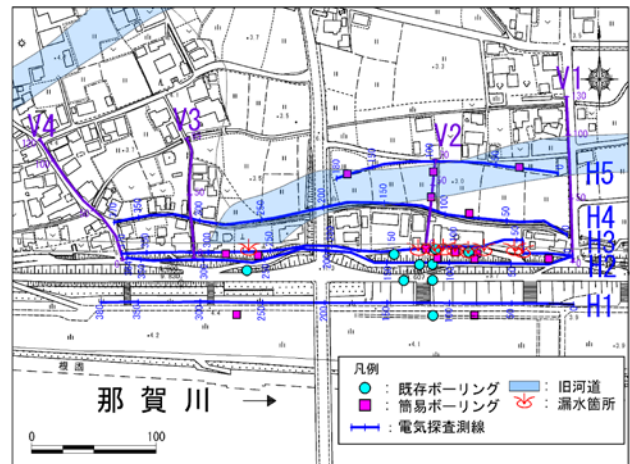
図-3 調査位置平面図及び測線

調査位置平面図及び測線を図-3に示す。測線は、過去に漏水実績のある箇所を中心に、堤防上と堤内地側の様子を面的に把握できよう配置した。なお、パイピングは法尻から堤防敷幅の1.5倍程度の浅部に行き止まり構造が分布する場合に特に発生しやすいといわれている

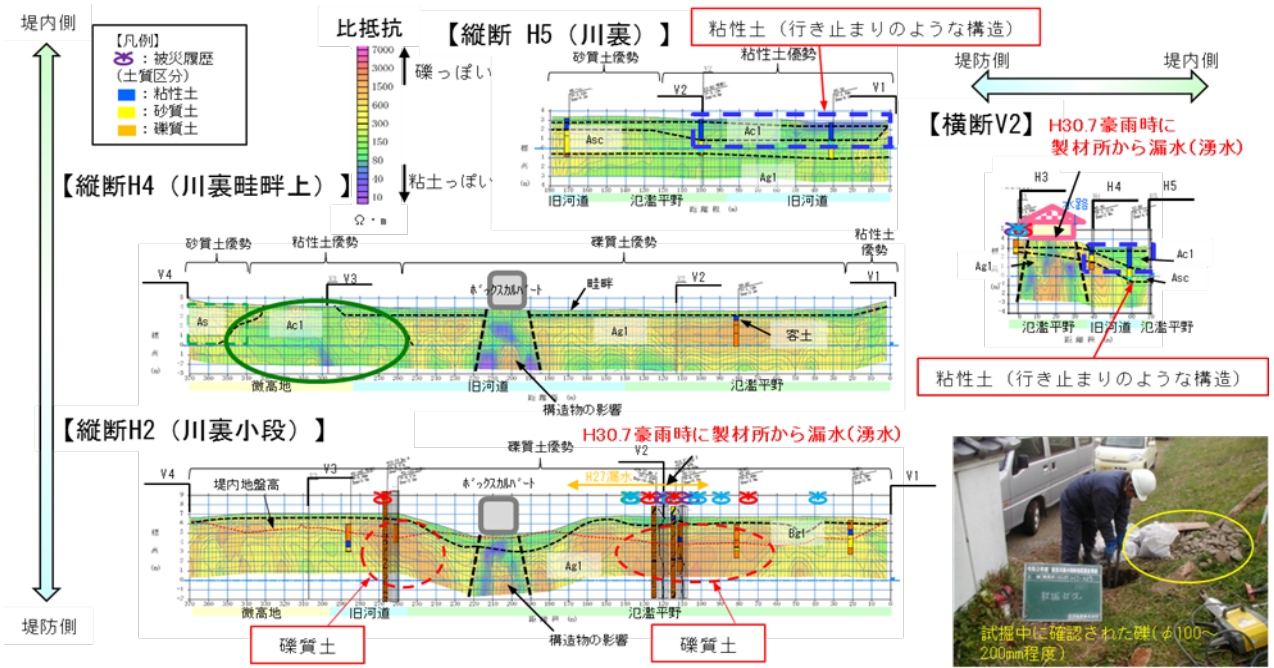
図-4 牽引式電気探査及び簡易ボーリングの結果 (想定地質区分)

図-4に牽引式電気探査結果及び簡易ボーリング調査結果（想定地質区分）を示す。牽引式電気探査で得られる比抵抗値は礫っぽいほど高比抵抗、粘土っぽいほど低比抵抗の値を示す。川裏法尻付近のH2測線では、電気探査の結果、基礎地盤は相対的に高い比抵抗値が得られているため、礫質土からなり、これは簡易ボーリング結果とも一致する。また、H5測線の破線四角で囲む箇所の比抵抗値の小さな区間では、簡易ボーリングにおいても表層から粘性土、その下に細粒分の多い砂質土が分布しており、比抵抗値とも概ね一致する。このように電気探査結果を用いた推定地層に加えて、簡易ボーリングも同時に実施することで他箇所においても地盤構造を正確に把握し、想定地質区分を示した。

図-4に示す想定地質区分では、H2測線にて砂礫層が分布している。一方で、少し堤内地を縦断するH4測線では、ボックスカルバートより上流側（実線丸）において、電気探査の結果で低比抵抗を示しており、粘土層及び砂層が分布していることが分かる。また、H5測線では破線四角で囲む箇所において、粘土層や細粒分を多く含む砂層が表層から3m以上と厚く分布しておおり、簡易ボーリングでも同様の地質が確認されている。いずれも、行き止まりのような構造を示している。横断方向のV2測線では旧河道より堤内側（破線四角）において、低比抵抗を示し、粘性土や砂質土が厚く堆積する行き止まりのような構造を示している。

漏水が発生する箇所は、前節で示した調査結果から周辺地盤に比べ比抵抗値が高い箇所であり、特に図-4に示すH2測線の破線丸区間がみずみちとなり堤防法尻からの漏水が発生しているものと考えられる。なお、破線

また、平成 30 年 7 月豪雨による洪水で発生した 4k6 付近の背後地にある製材所からの基盤漏水は、堤防からやや離れた H5 測線付近で粘土層や細粒分を多く含んだ砂層等からなる被覆土層が厚く分布し、これが行き止まりのような構造になって、被覆土層の薄い製材所のあたりで漏水が発生したものと考える。この構造は、先述した河川堤防のパイピングの発生要因の新たな着眼点②行き止まり構造によって堰あげられることによって、①被覆土層厚が相対的に薄くなる箇所にあてはまる。また、当該箇所は砂礫層の上に透水性の小さな砂質土 (中間土) が分布する③複層構造であるため、パイピングが生じやすい断面の可能性がある。

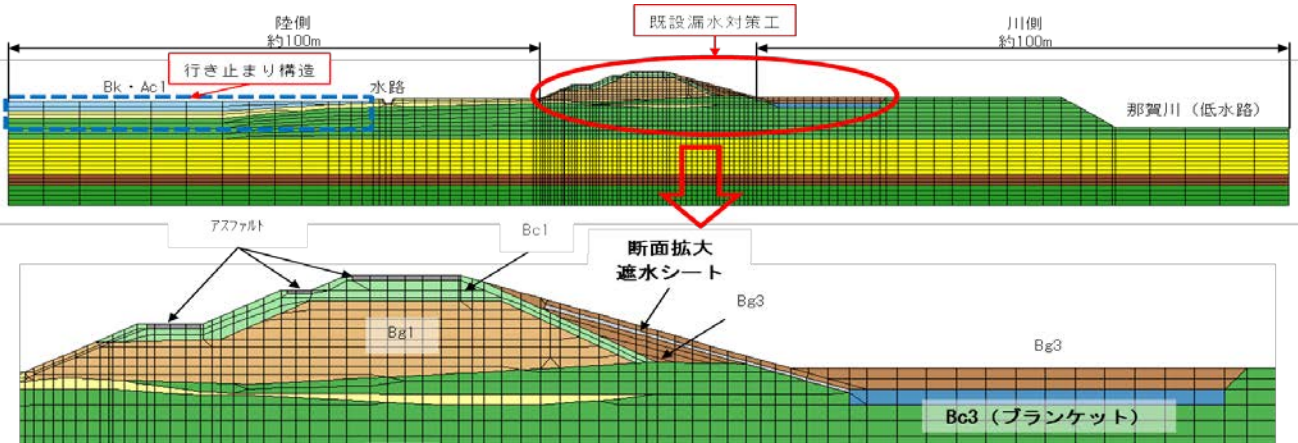
図-5 モデル化した基礎地盤断面

漏水履歴が集中する V2 測線の結果をもとに堤内側の基礎地盤をモデル化した。牽引式電気探査結果及び簡易ボーリング結果を基に堤内地において、図-5 に示すように堤内側に向かって被覆土層が厚く分布する地盤構造 (破線区間) をモデル化した。本調査で把握した行き止まり構造をモデル化し、安全性の照査及び従来モデルとの比較を実施した。

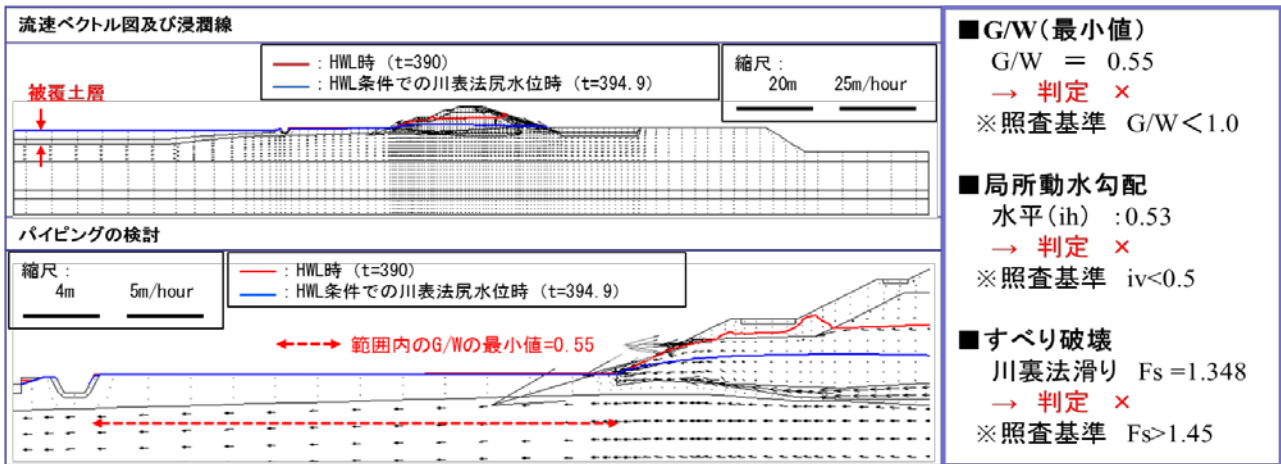
図-6 電気探査結果を反映した浸透流解析結果

次に、今回の浸透流解析結果を図-6に示す。図-6より電気探査結果をもとに堤内地を詳細にモデル化した今回の結果からは、 $G/W=0.55$ 、局所動水勾配 $ih=0.53$ 、すべり破壊 $Fs=1.348$ となりすべての安全性照査において、基準値を満たさない結果が得られた。これは、行き止まり構造によって裏に水が抜けにくくなり、水位が上がることで堤体に水が残り、局所動水勾配や G/W 及びすべり破壊に影響を及ぼしたと考える。

これまでの安全性照査では堤防法尻付近の地質を堤内地側に向かって水平に展開し堤防をモデル化することが多かったが、パイピング破壊は堤防敷幅 (B) の1.5倍程度の範囲内に行き止まり構造が分布する場合に特に発生しやすいといわれていることから、これまでのように河川区内での調査にとどまらず、今後は堤内地において電気探査等の物理探査技術や簡易な地質調査を実施し、堤内地の基礎地盤の情報もモデルに反映した上で浸透に対する安全性の照査を実施することが重要であると考え。
