高知海岸・県道春野赤岡線 管理技術検討委員会

説明資料

令和2年2月26日

国土交通省 四国地方整備局 高知河川国道事務所
高知県 土木部 道路課、港湾・海岸課

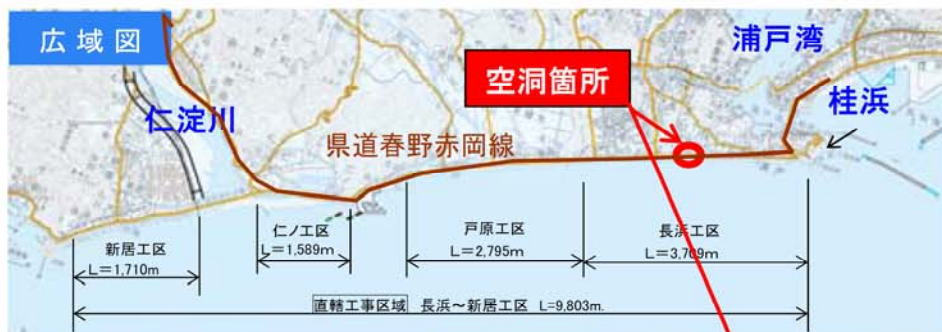
平成30年12月20日 開削調査により、幅約1m、延長約4m、地表より深さ4mの空洞(上部)を確認。

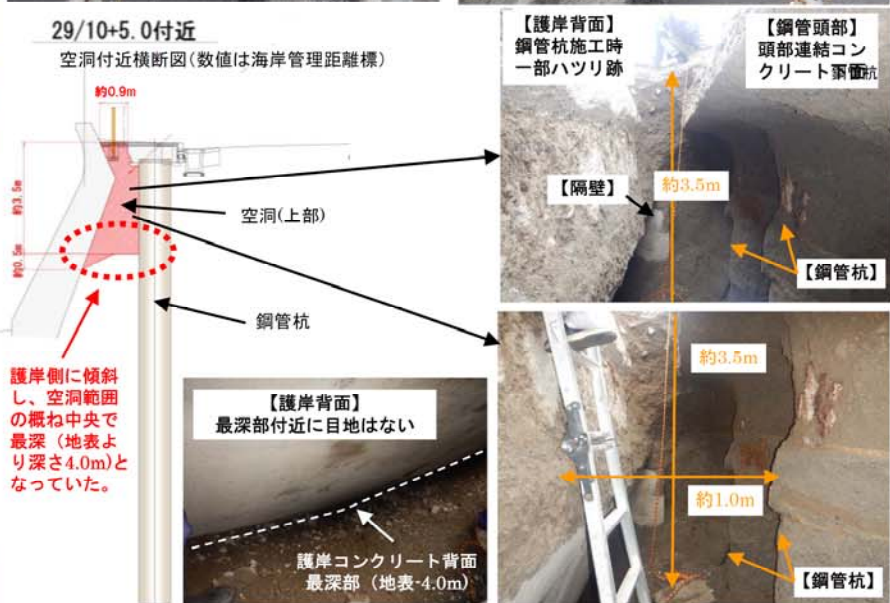
平成30年12月20日 高知河川国道事務所の海岸委託巡視員による巡視の際に、転落防止柵基礎の沈下(約3cm)を発見

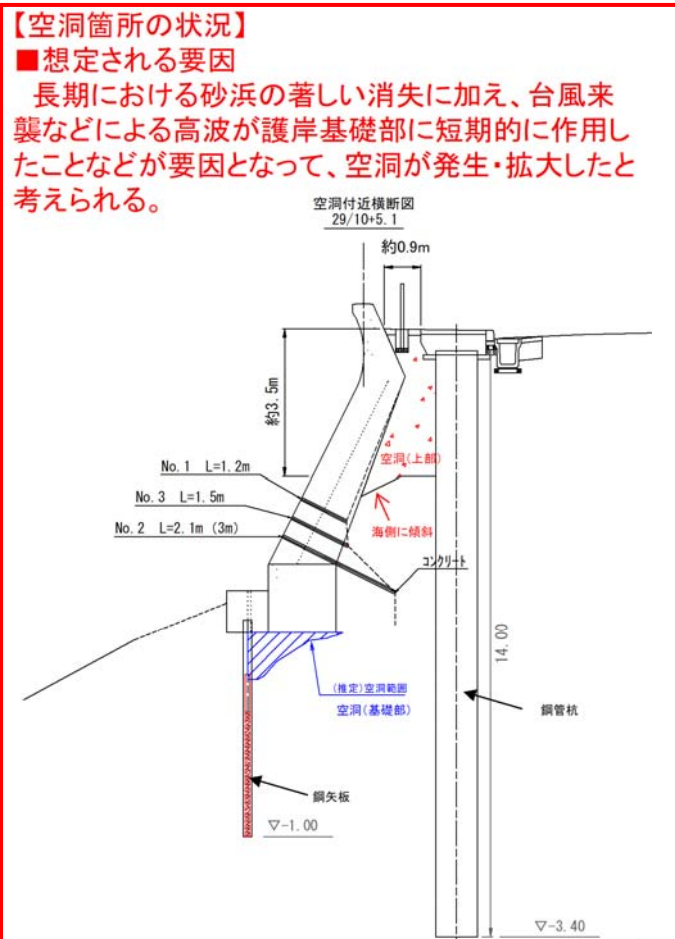
■ 空洞箇所の状況

地護岸前面の健全性確認
→護岸コンクリートに特異な変状は確認されなかった。
→根固め矢板の「矢板継ぎ手の開き」、「矢板背面土砂の流出部」が確認された。

- ①潮位変動、荒天時の水位変動、前浜の形状変化
- ②鋼矢板背面の水位（水圧）上昇、前浜低下に伴う鋼矢板継ぎ手開き箇所前面の土圧減少
- ③継ぎ手開き箇所から矢板背面の土砂流出（流失）
- ④矢板背面の土砂流失に伴い、護岸コンクリート背面の土砂が沈下（空洞発生）

長期における砂浜の著しい消失に加え、台風来襲などによる高波が護岸基礎部に短期的に作用したことが要因となって、空洞が発生・拡大したと考えられる。

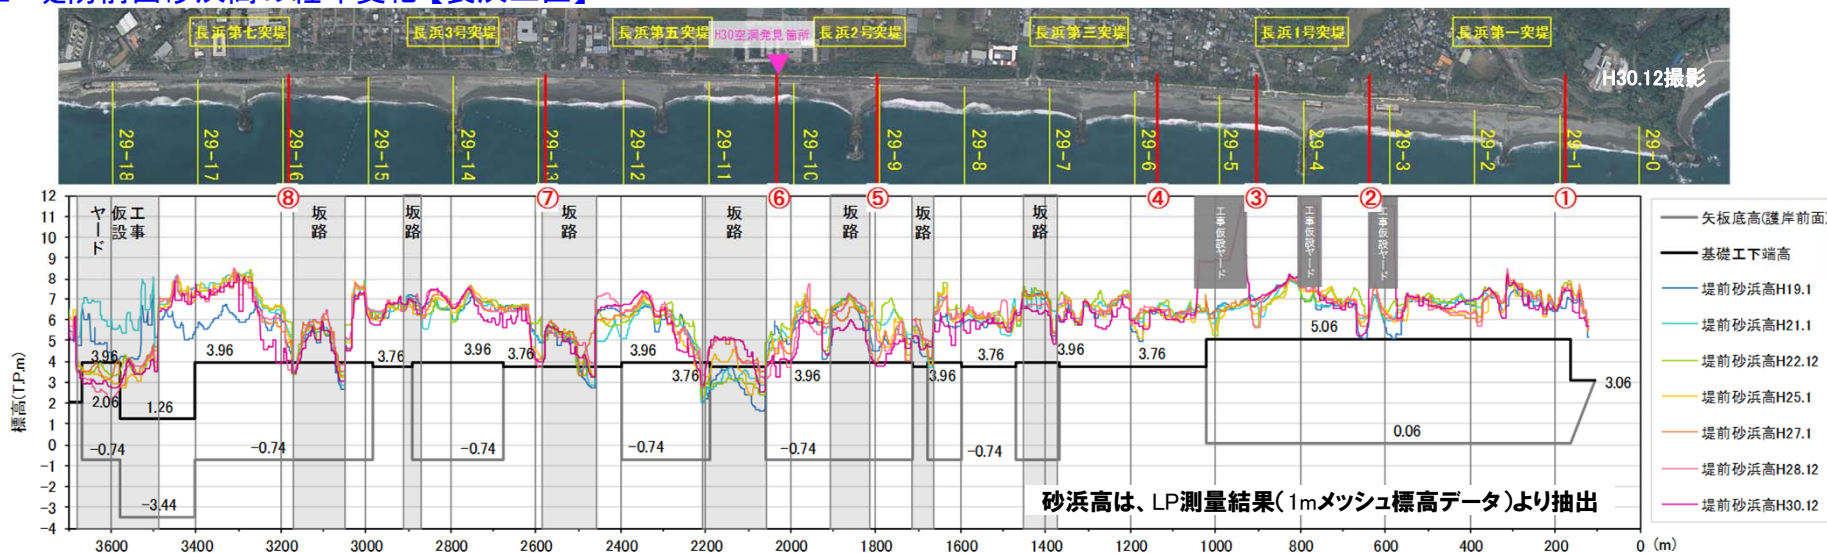
■ 堤防前面砂浜高の経年変化【長浜工区】

- 工区中央部(⑤、⑥)付近及び坂路の前面や端部では、堤防前面の砂浜高が基礎工下端高を下回る区間がある。また、工区中央部から西側(⑤~⑧)や東側の一部(③)では、砂浜高は低下傾向にある。
- 平成30年に空洞が確認された箇所(⑥)では、平成23年度以降、砂浜高が基礎工下端高以下までの低下を繰り返しており、平成30年で最も低くなっている。

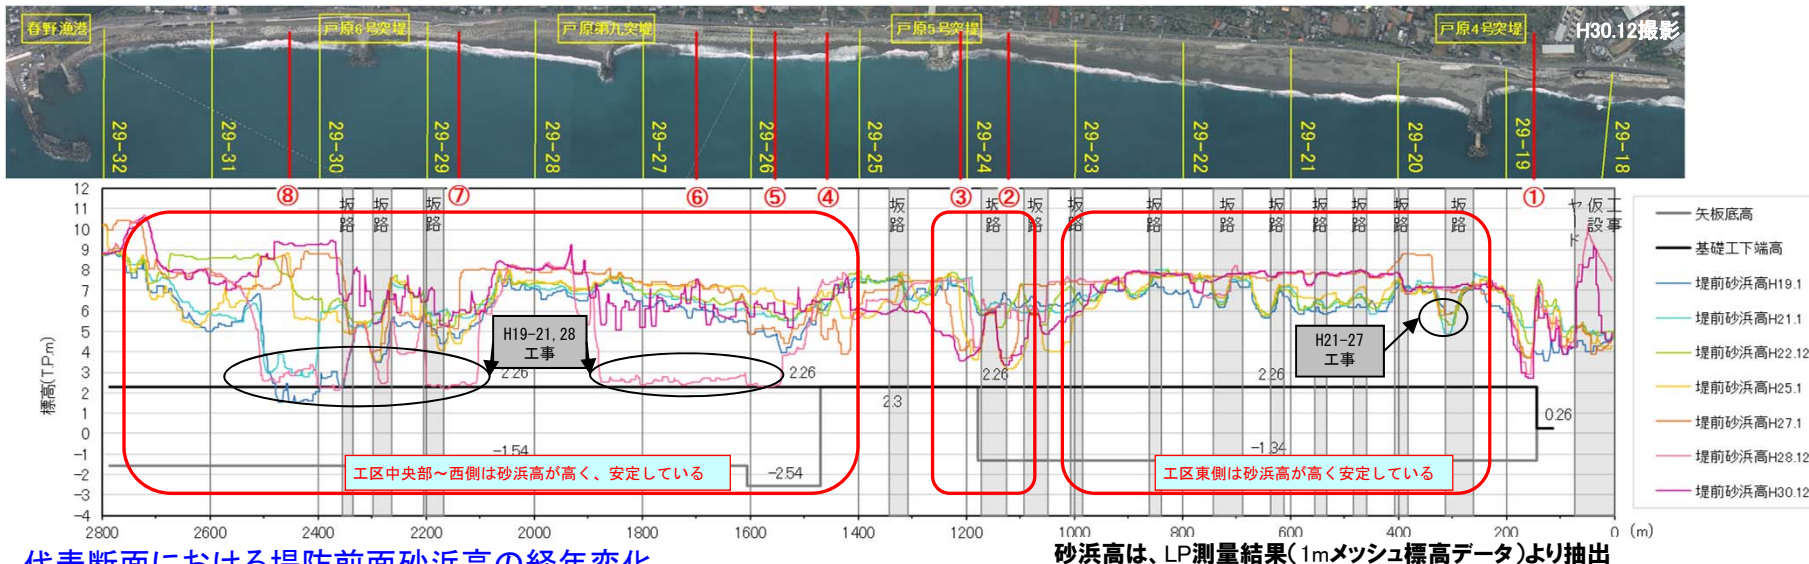
■ 堤防前面砂浜高の経年変化【戸原工区】

- 工区中央部(戸原5号突堤付近、②、③付近)で砂浜高の変動が大きく、砂浜高は低下傾向にある。ただし、現状では、砂浜高は基礎工下端高より高い状態を維持している。
- これ以外の工区東側、工区中央部～西側は砂浜高が高く、安定している。

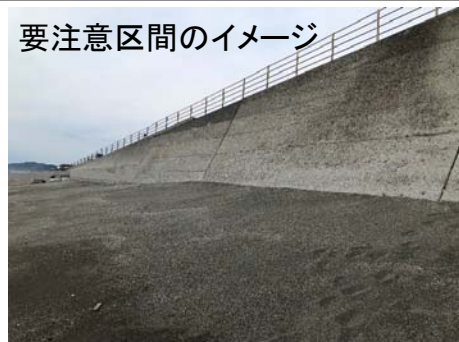
写真:いずれも長浜工区 29-11付近

矢板は露出していないが、根入れが不足している状態

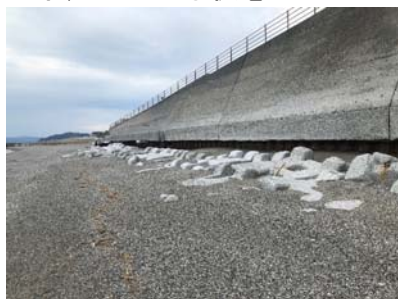
矢板が露出した状態

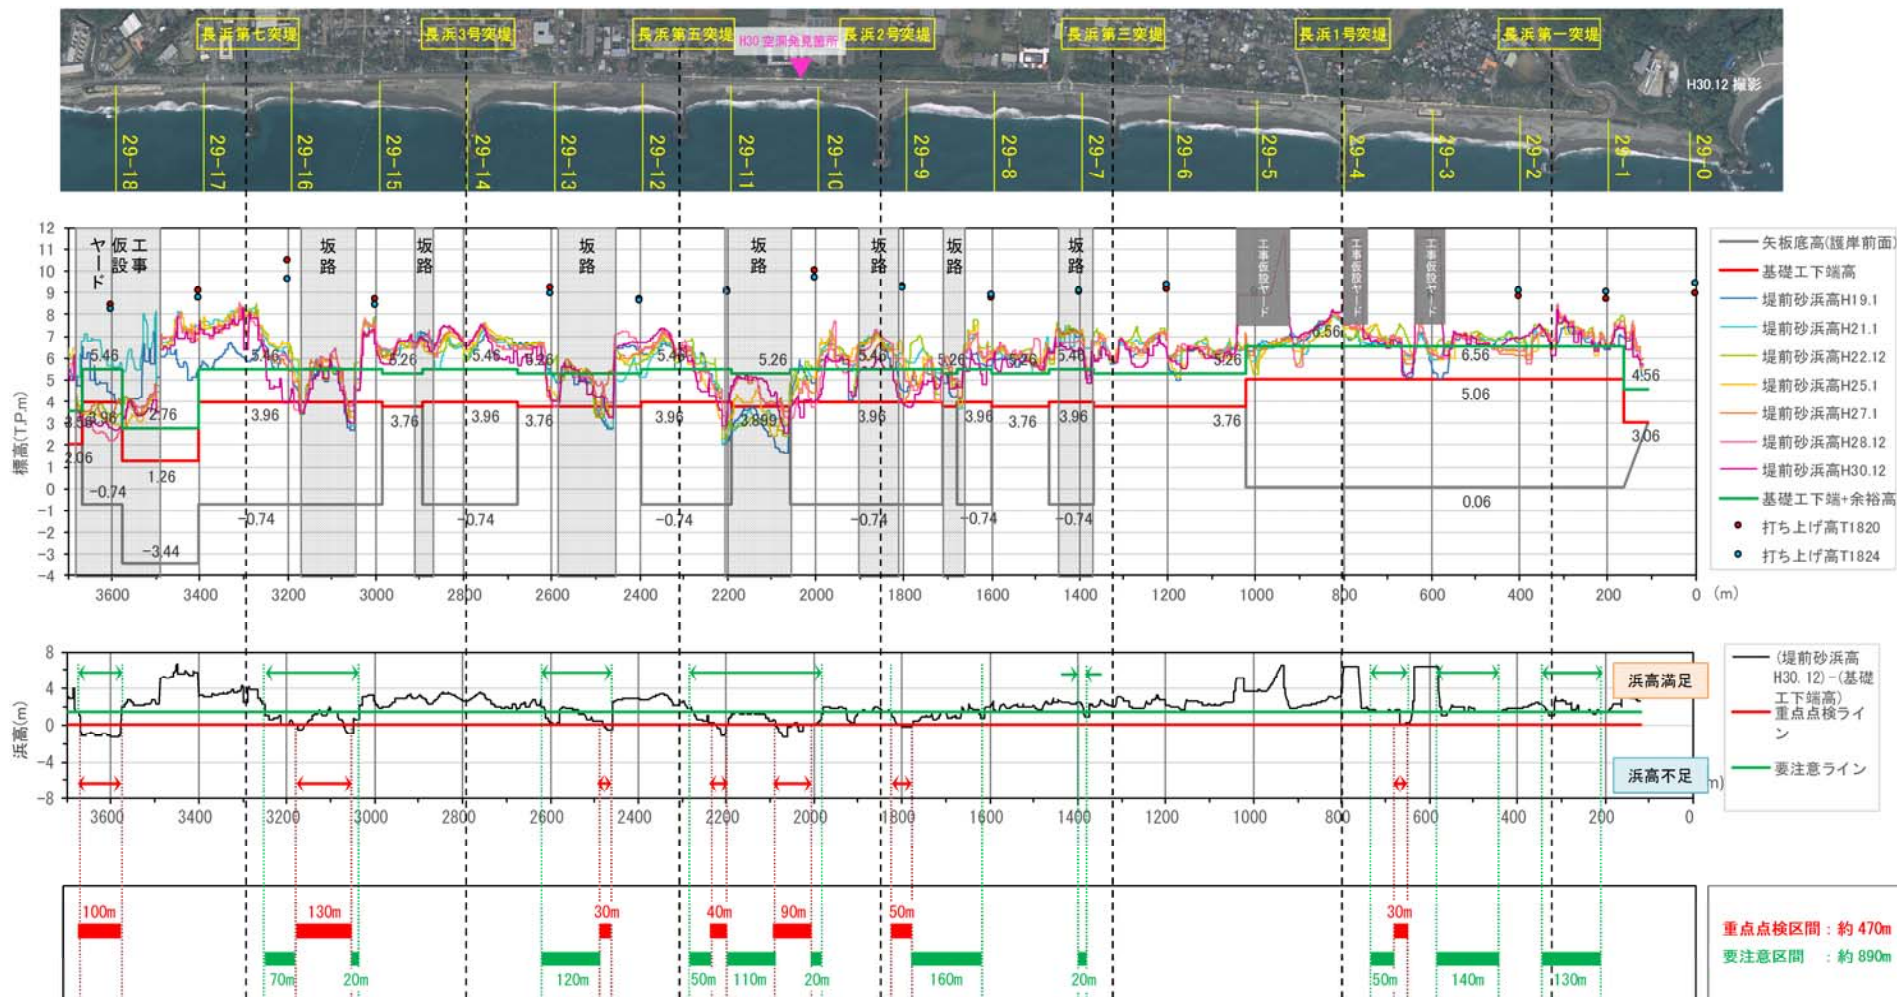
■ 要注意区間、重点点検区間の設定状況【長浜工区】

- 堤防前面砂浜高が基礎高を下回る重点点検区間は全7箇所となる。全延長は約470mとなる。
- 要注意区間は、工区全体に散在し、全11箇所、全延長約890mとなる。
