**第1回
高知海岸・県道春野赤岡線 管理技術検討委員会**

説 明 資 料

平成31年3月22日

**国土交通省 四国地方整備局 高知河川国道事務所
高知県 土木部 道路課、港湾・海岸課**

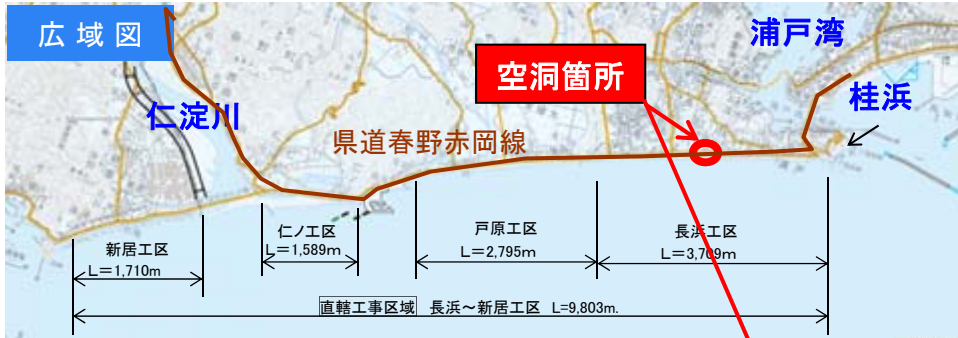
- 県道春野赤岡線(高知海岸長浜工区)の歩道部で転落防止柵基礎の沈下(約3cm)を発見(H30.12.20)。
- 開削調査の結果、護岸と鋼管杭の間において、幅約1m、延長約4mの空洞(上部)を確認(H30.12.20)。
- 空洞(上部)の深さは地表より4m程度であり、底面は鋼管杭側から護岸側に傾斜。空洞内部に鋼管杭及び鋼管杭頭部との連結コンクリートの下面が露出していることを確認。(以下、「空洞(上部)」とする。)

平成30年12月20日 開削調査により、幅約1m、延長約4m、地表より深さ4mの空洞(上部)を確認。

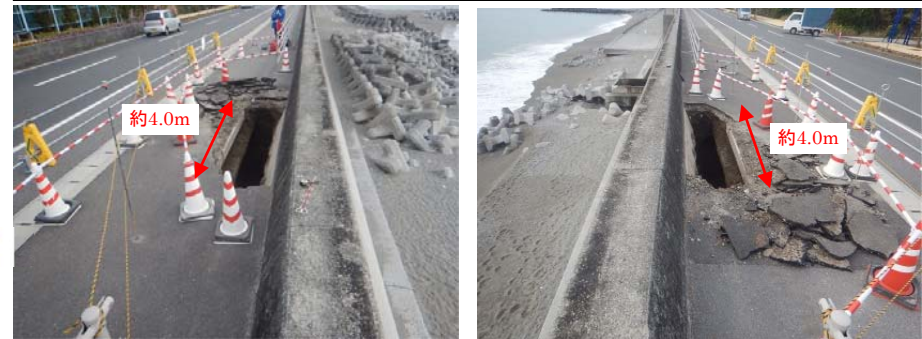
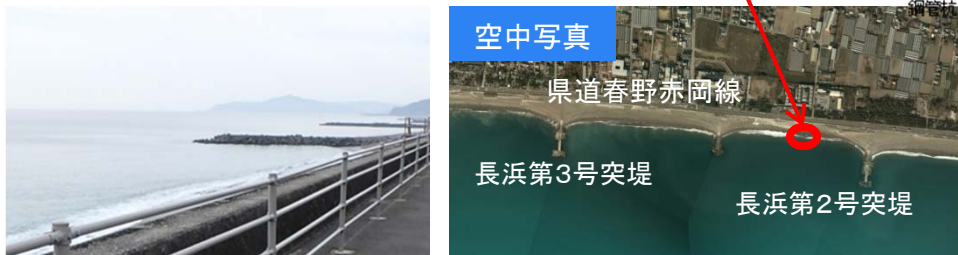
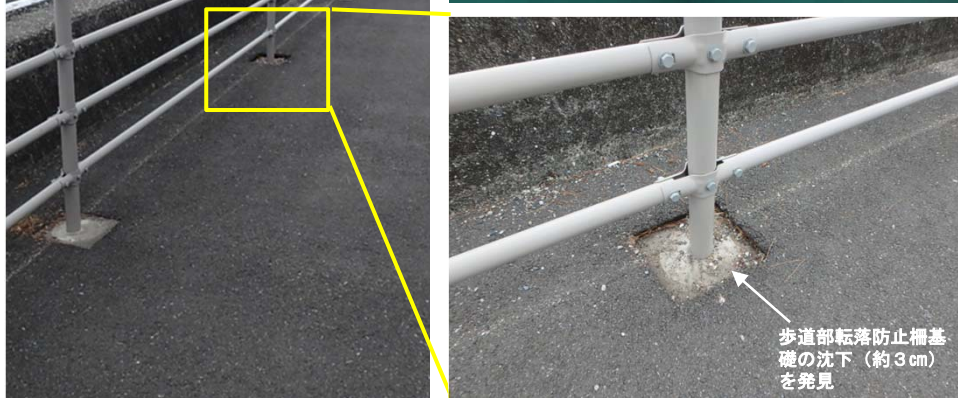
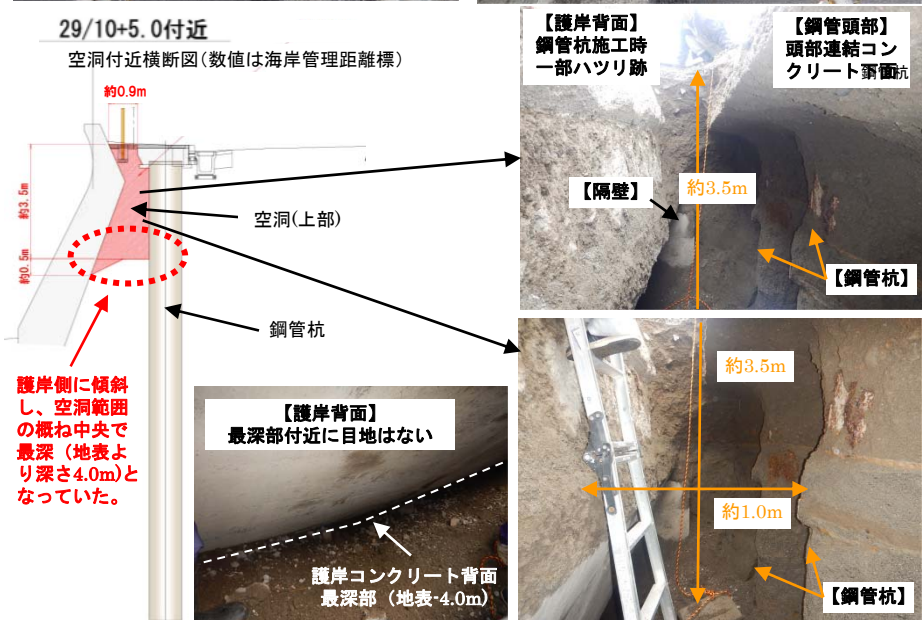
平成30年12月20日 高知河川国道事務所の海岸委託巡視員による巡視の際に、転落防止柵基礎の沈下(約3cm)を発見

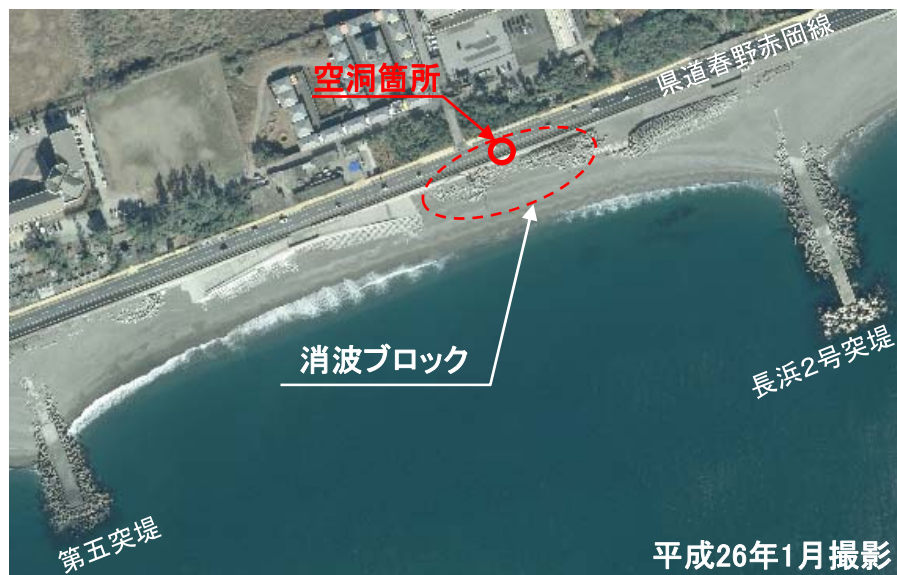
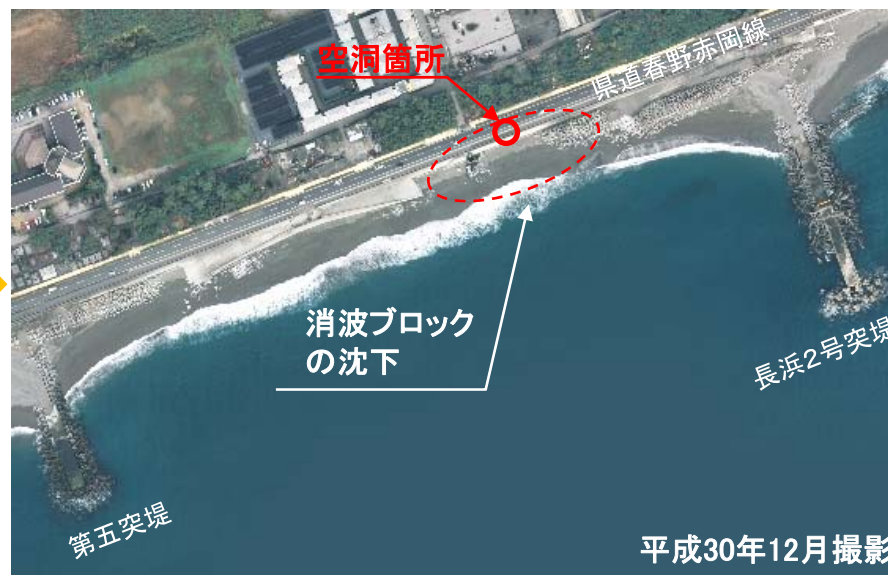
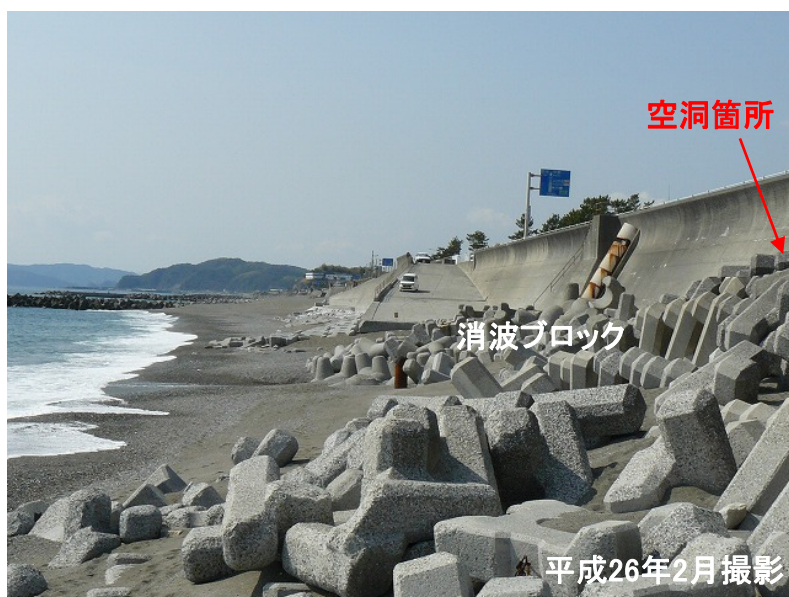
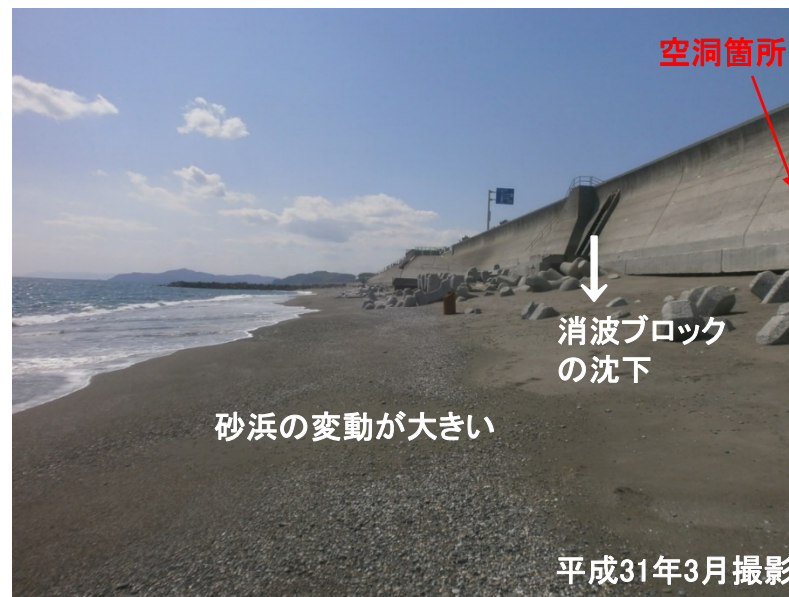
空洞箇所付近の砂浜の状況

■ 県道春野赤岡線(高知海岸長浜工区)歩道部の空洞箇所付近は、消波ブロックの沈下など、砂浜の変動が大きい。

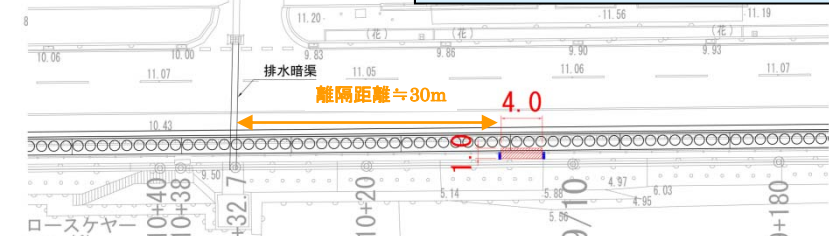
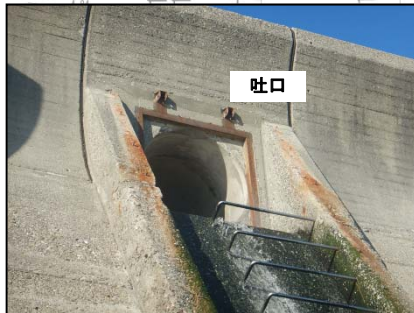
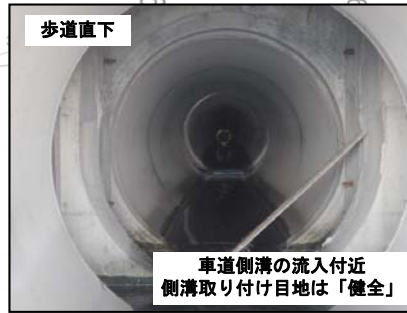
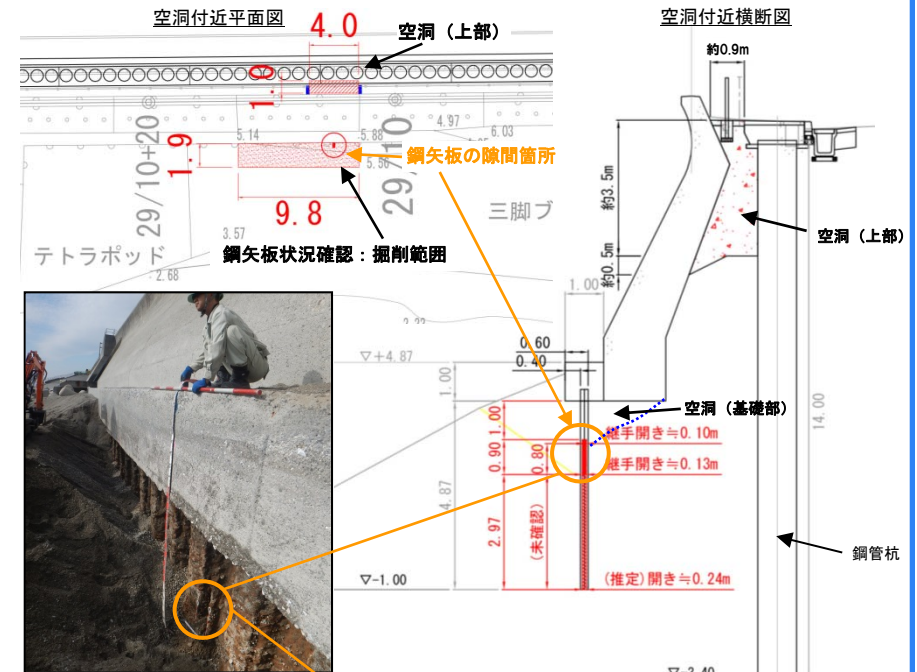
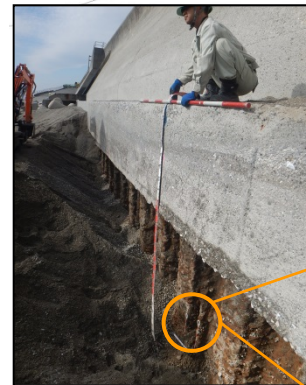
空洞箇所西側平面図

近接管渠の管体および継手等は健全な状態であることを確認

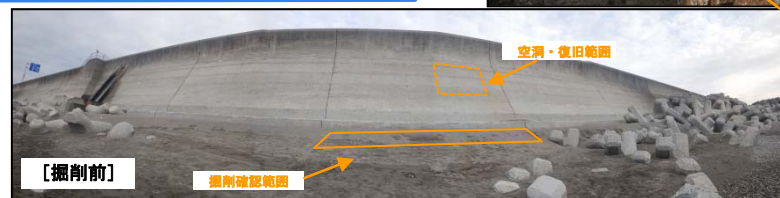
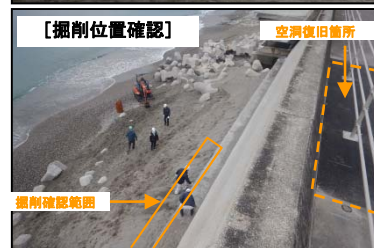
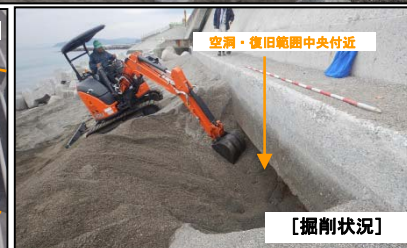
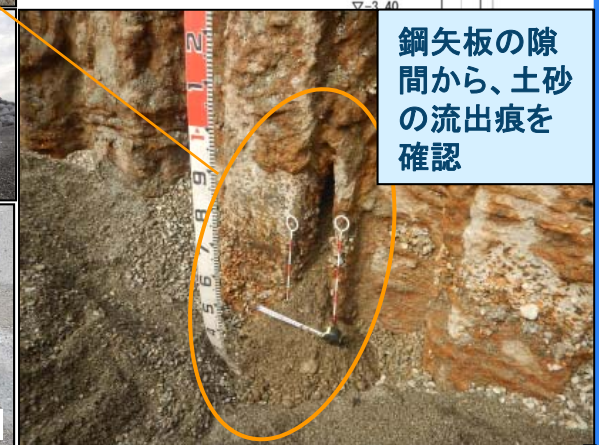
- 空洞の発生要因を把握するため、①排水管渠の漏水確認調査、②鋼矢板の掘削確認調査を実施。
- ①の調査により、近接する排水管渠からの漏水等の不具合は生じていないことを確認。
- ②の調査により、鋼矢板の隙間からの土砂の流出痕を確認。(以下、「空洞(基礎部)」とする。)

鋼矢板の状況を確認するため、護岸(基礎部)を掘削

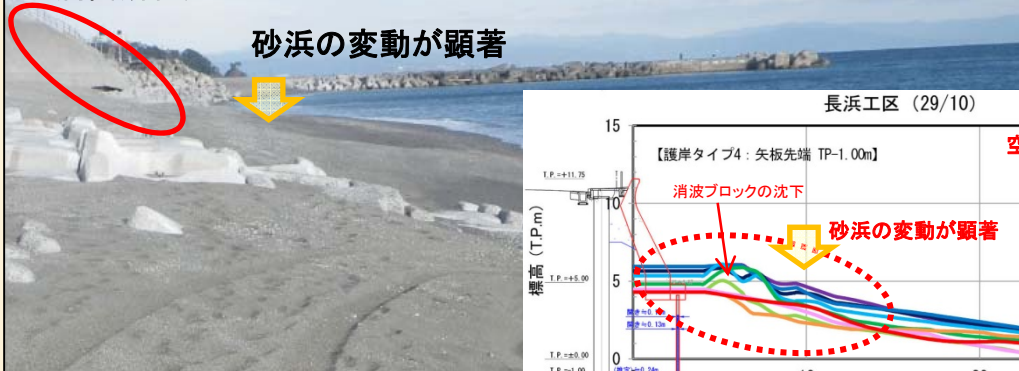
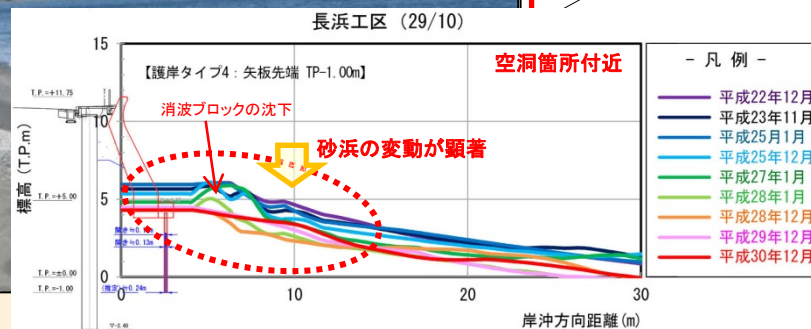
空洞箇所付近

- ・空洞が確認された範囲に、護岸のコンクリート目地は配置されていない。
- ・空洞は(上部)と(基礎部)の2箇所で発見された。
- ・空洞(上部)の底部は、鋼管杭から護岸側に向かって傾斜していた。
- ・護岸前面に敷設された鋼矢板に隙間があった。
- ・鋼矢板の隙間からは、堤体内部の土砂の流出痕を確認した。

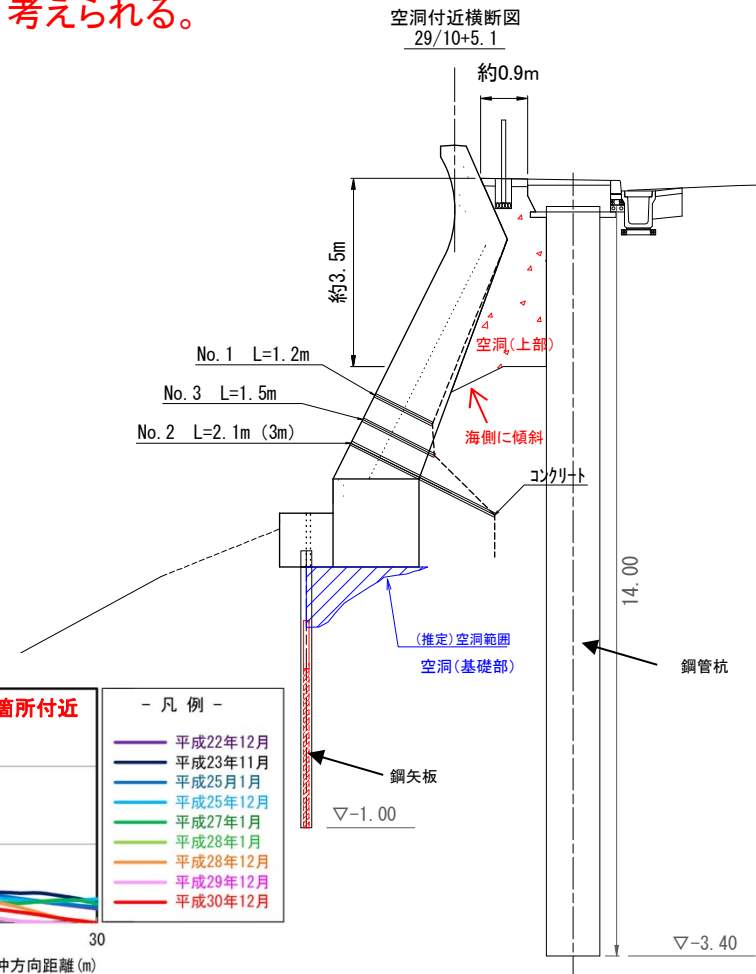
長期における砂浜の著しい消失に加え、台風来襲などによる高波が護岸基礎部に短期的に作用したことなどが要因となって、空洞が発生・拡大したと考えられる。

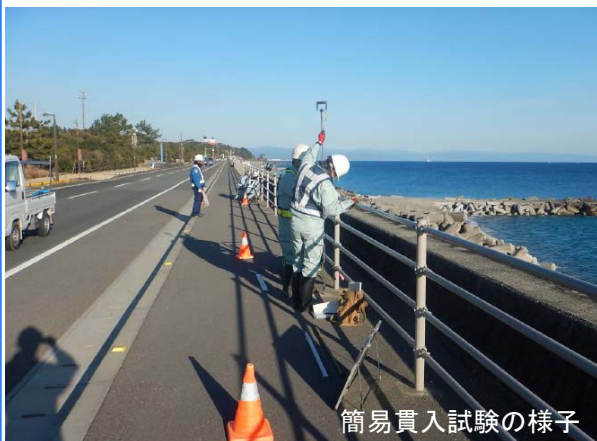
簡易貫入試験

要注意区間、確認区間(計51か所)において、簡易貫入試験を実施。
全箇所で「Nd値>0回」であった。

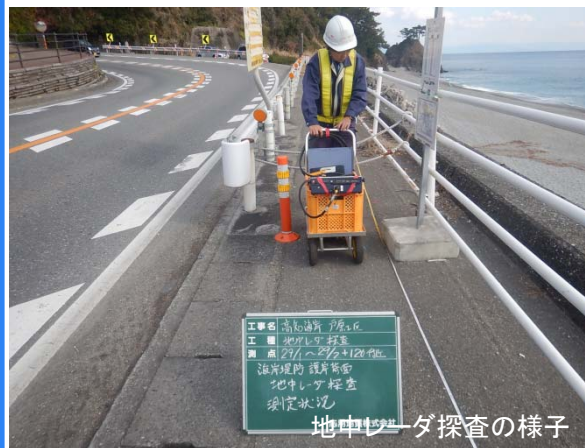
地中レーダ探査

確認区間において、地中レーダ探査を実施した区間においては、地表から深さ2mまで、空洞は確認されなかった。
