平成 29 年 9 月 26 日
松山河川国道事務所

重信川・石手川出水状況（第 2 報）

～ 重信川で 17 箇所の被災を確認 ～

台風18号による重信川の河川管理施設の被災状況

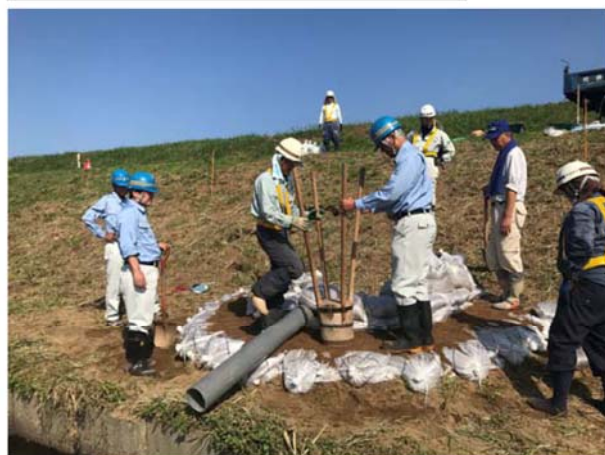
左岸3k600+160付近の陥没及び漏水

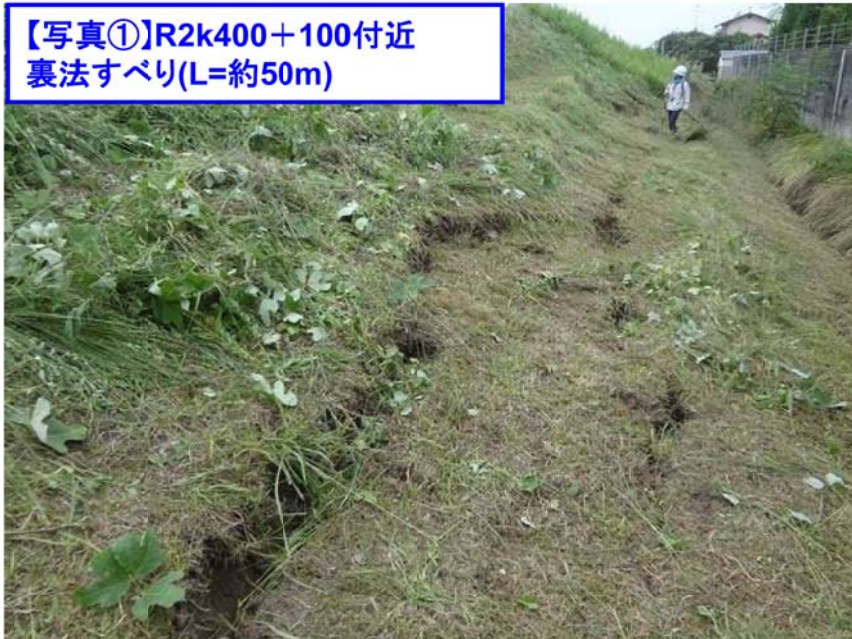
【写真①】R2k400+100付近
裏法すべり(L=約50m)

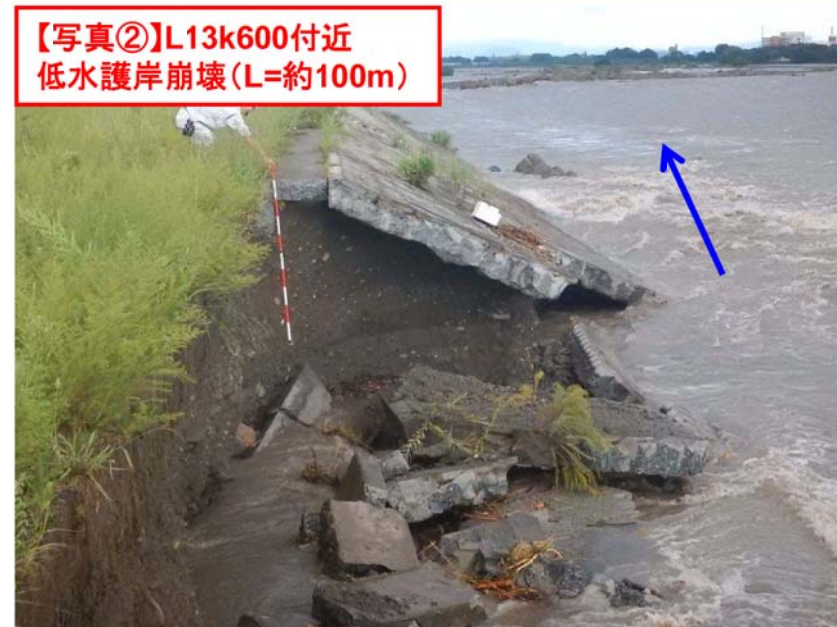
【写真②】L13k600付近
低水護岸崩壊(L=約100m)

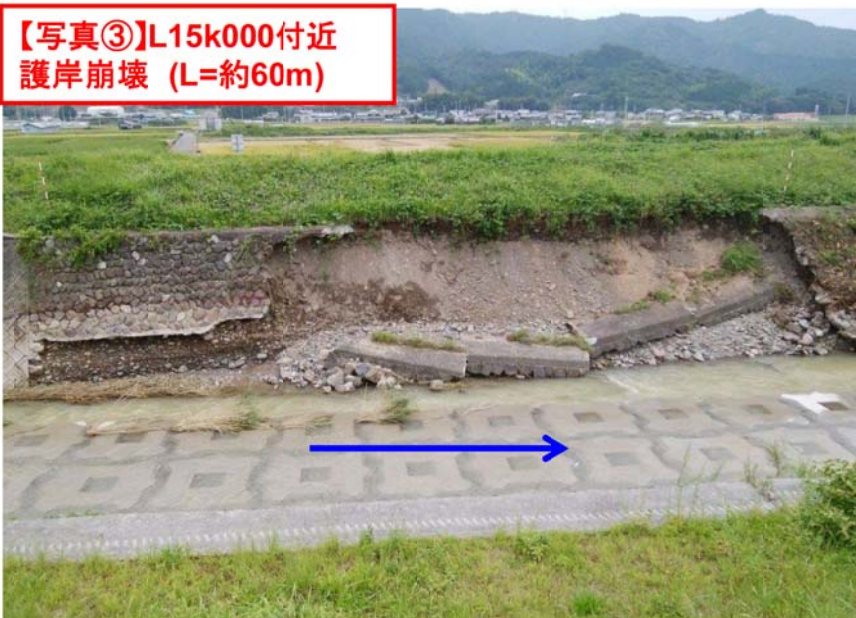
【写真③】L15k000付近
護岸崩壊 (L=約60m)

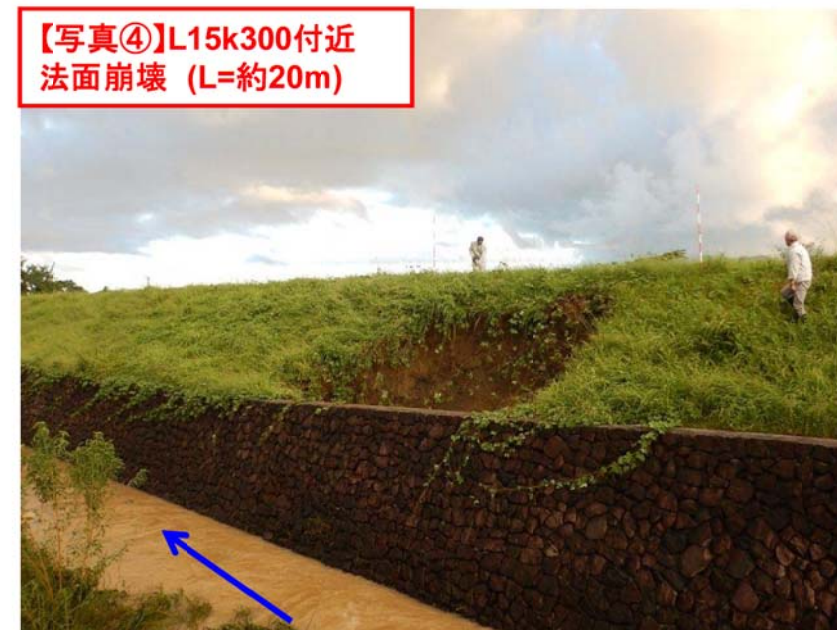
【写真④】L15k300付近
法面崩壊 (L=約20m)
