重信川堤防調査委員会
報 告 書

平成 31 年 3 月

重信川堤防調査委員会

本委員会は、重信川水系重信川において、平成29年9月台風18号により発生した堤防裏法すべり、噴砂・陥没、堤防の漏水に関する被災要因を把握し、要因に応じた漏水対策工法を検討したうえで、重信川における堤防の安全確保の対応方針を決定することを目的として設置されたものである。

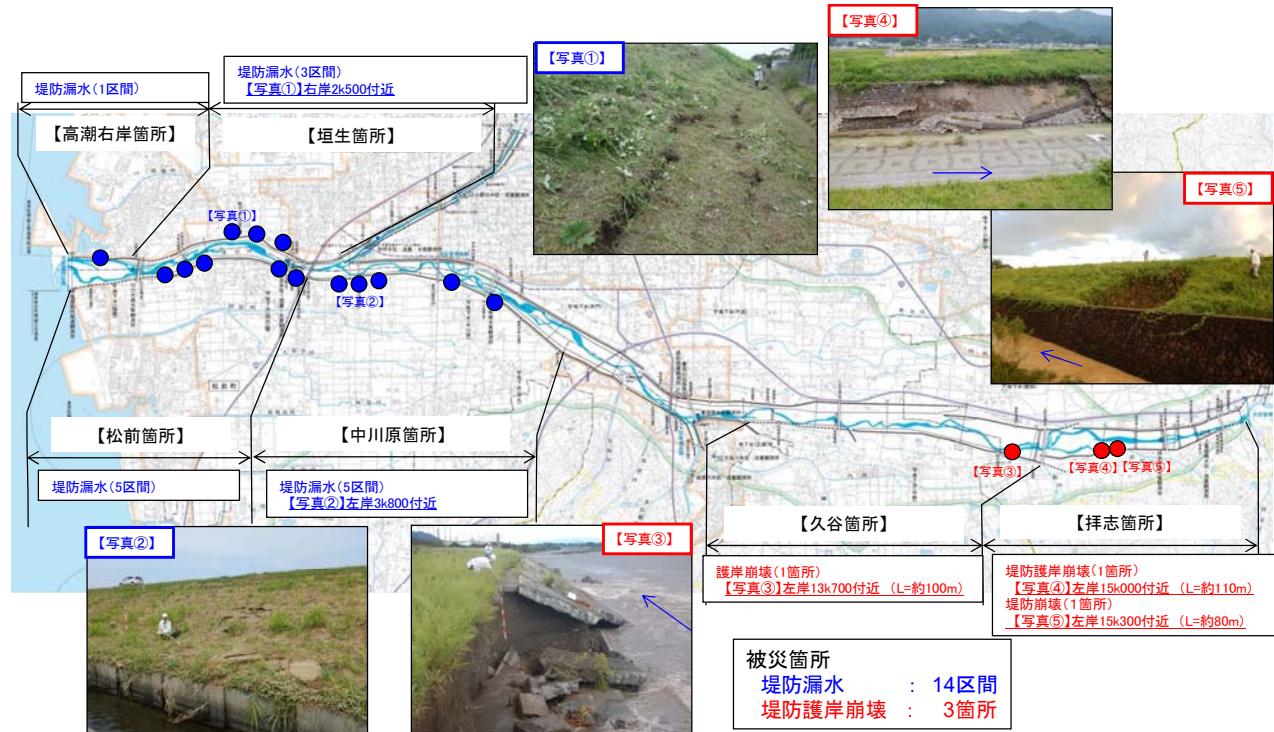
図 2.3.1 重信川全川の被災状況

重信川直轄区間では、台風 18 号の降雨の直後に、図 2.3.1 に示す堤防漏水 14 区間・堤防護岸崩壊 3 箇所の河川管理施設の被災が確認された。

このうち、漏水に関する著しい被害として、右岸 2k500 における裏法すべり（写真①）と左岸 3k800 における噴砂・陥没（写真②）が発生した。

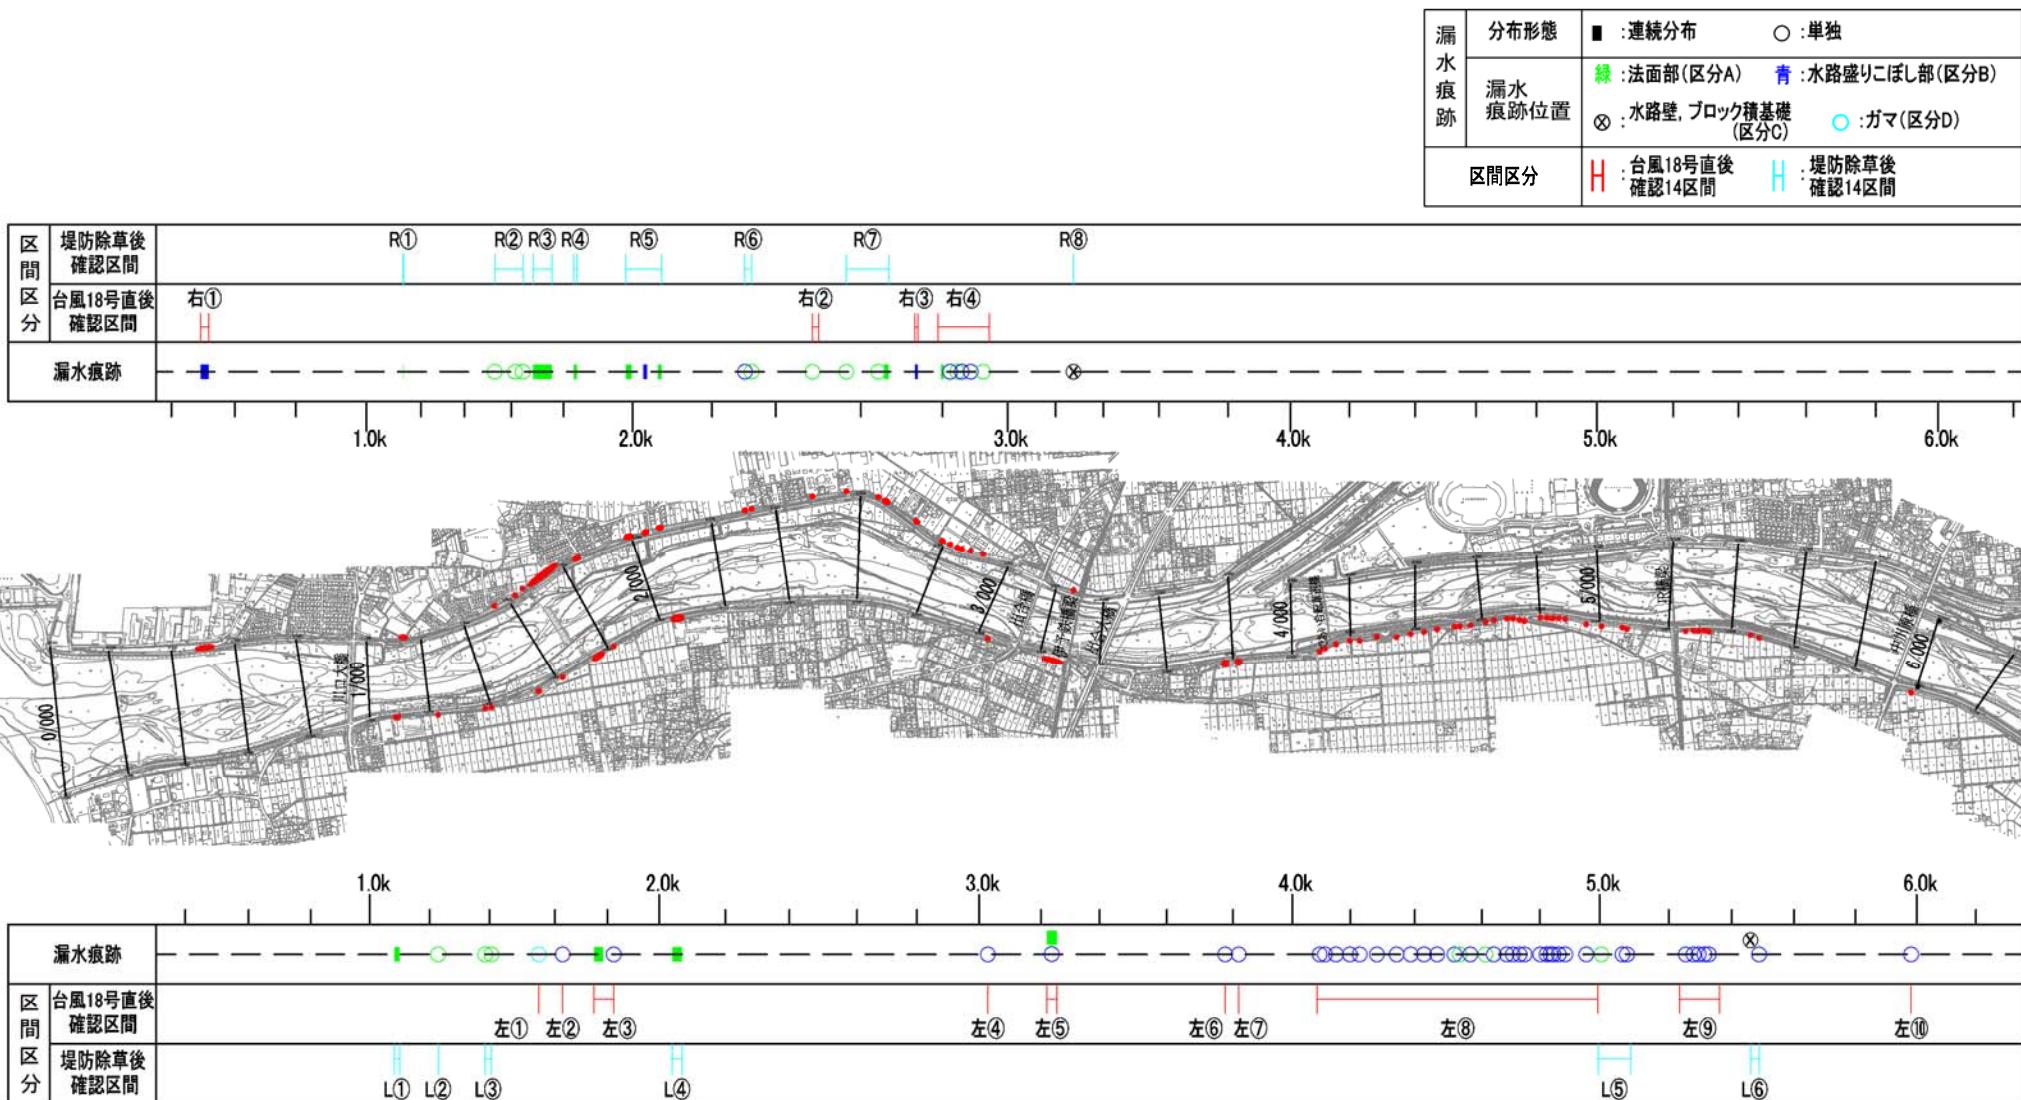
図 2.3.2 14 区間の漏水区間

詳細に漏水状況を把握するため、堤防除草後に漏水痕跡の目視点検を実施した結果、図 2.3.2 に示す箇所で漏水を確認した。その結果、以下の範囲で漏水が多発しており、新たに 14 区間の漏水を確認した。

- 重信川右岸 1k500～3k000 → 水路盛りこぼし部が主体。法面部の分布は単発的。
- 重信川左岸 1k100～2k000 → 水路盛りこぼし部が主体。法面部の分布は単発的。
- 重信川左岸 3k800～5k500 → 法面部が主体。単発的な漏水痕跡が距離をといて連続的に分布。

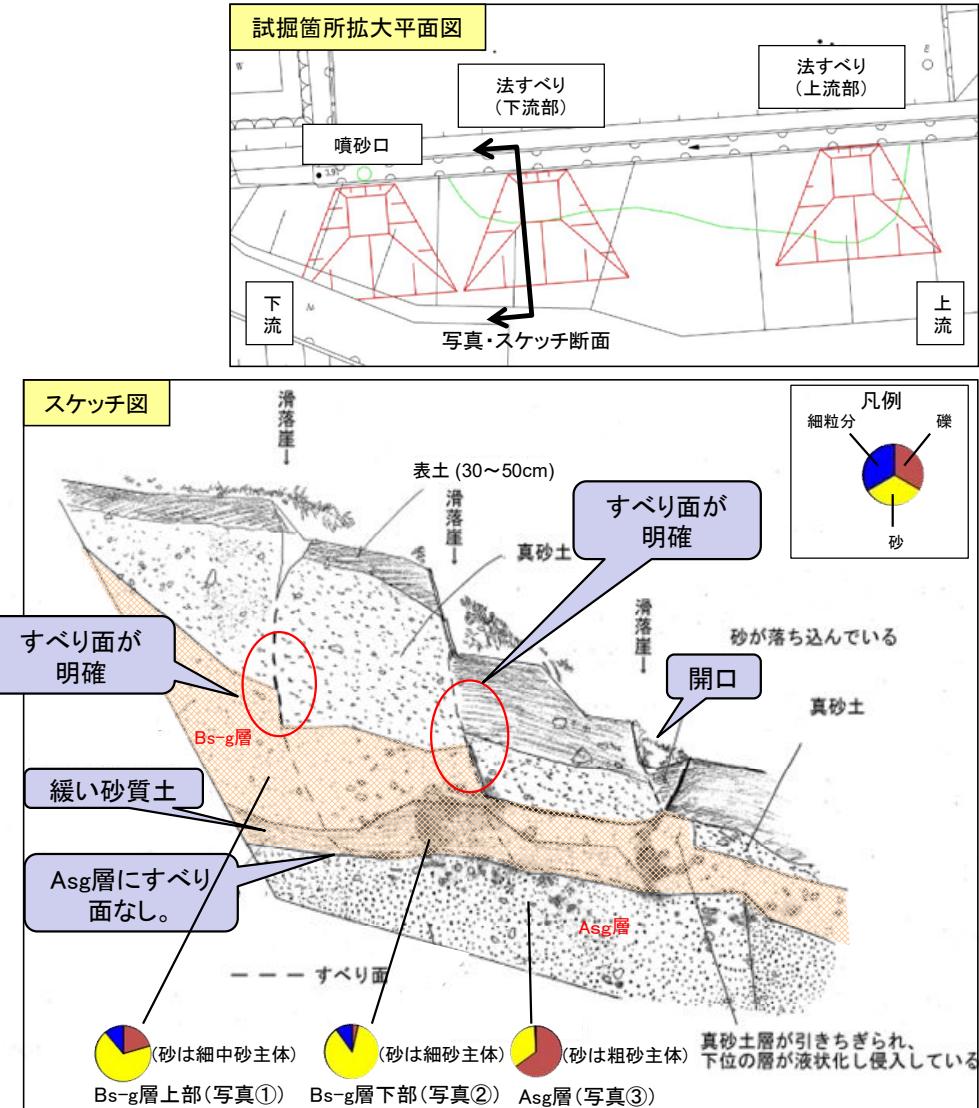
図 4.1.4 試掘調査結果 (重信川右岸 2k500)

有機質分を多く含む表土は概ね 30cm 程度であり、その下位には近傍の坂路施工時の真砂土が堆積していた。厚いところで約 1m 程度であった。その下位には暗褐色の礫分を含む細砂が主体となる盛土 Bs-g が堆積していた。この層は下部に行くに従い礫分が少なくなり、シルト混じり砂状を呈するものであった。

盛土の下位は礫分を多く含む礫質砂である Ags 層であった。砂は粗砂主体であり、細粒分はほとんど含まないものであった。その下位の Ags 層は透水性の非常に高い砂礫層であった。

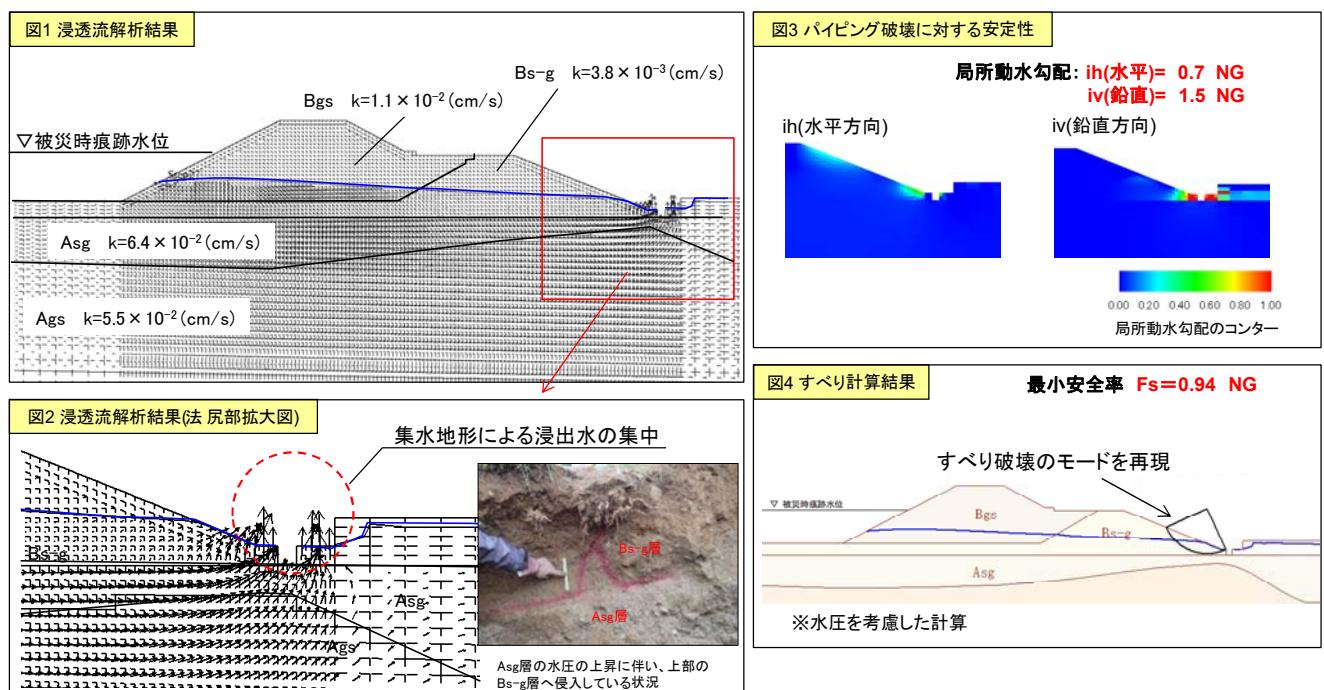
図 4.2.2 解析結果 (重信川右岸 2k500)

川裏堤脚水路周辺に基礎地盤 (Asg 層) からの浸出水が集中しているため、漏水経路は基礎地盤であることが確認できた (図 4.2.2-図 2 参照)。

被災箇所と同位置において、すべり破壊に対して安定性を確保できていないことが確認できた (図 4.2.2-図 4 参照)。

以上の結果より、本委員会で推定した被災要因である法尻部の透水性の低い盛土層 (Bs-g 層) への水圧の作用に伴いせん断抵抗力が低下し、すべり破壊が生じたと推定される。

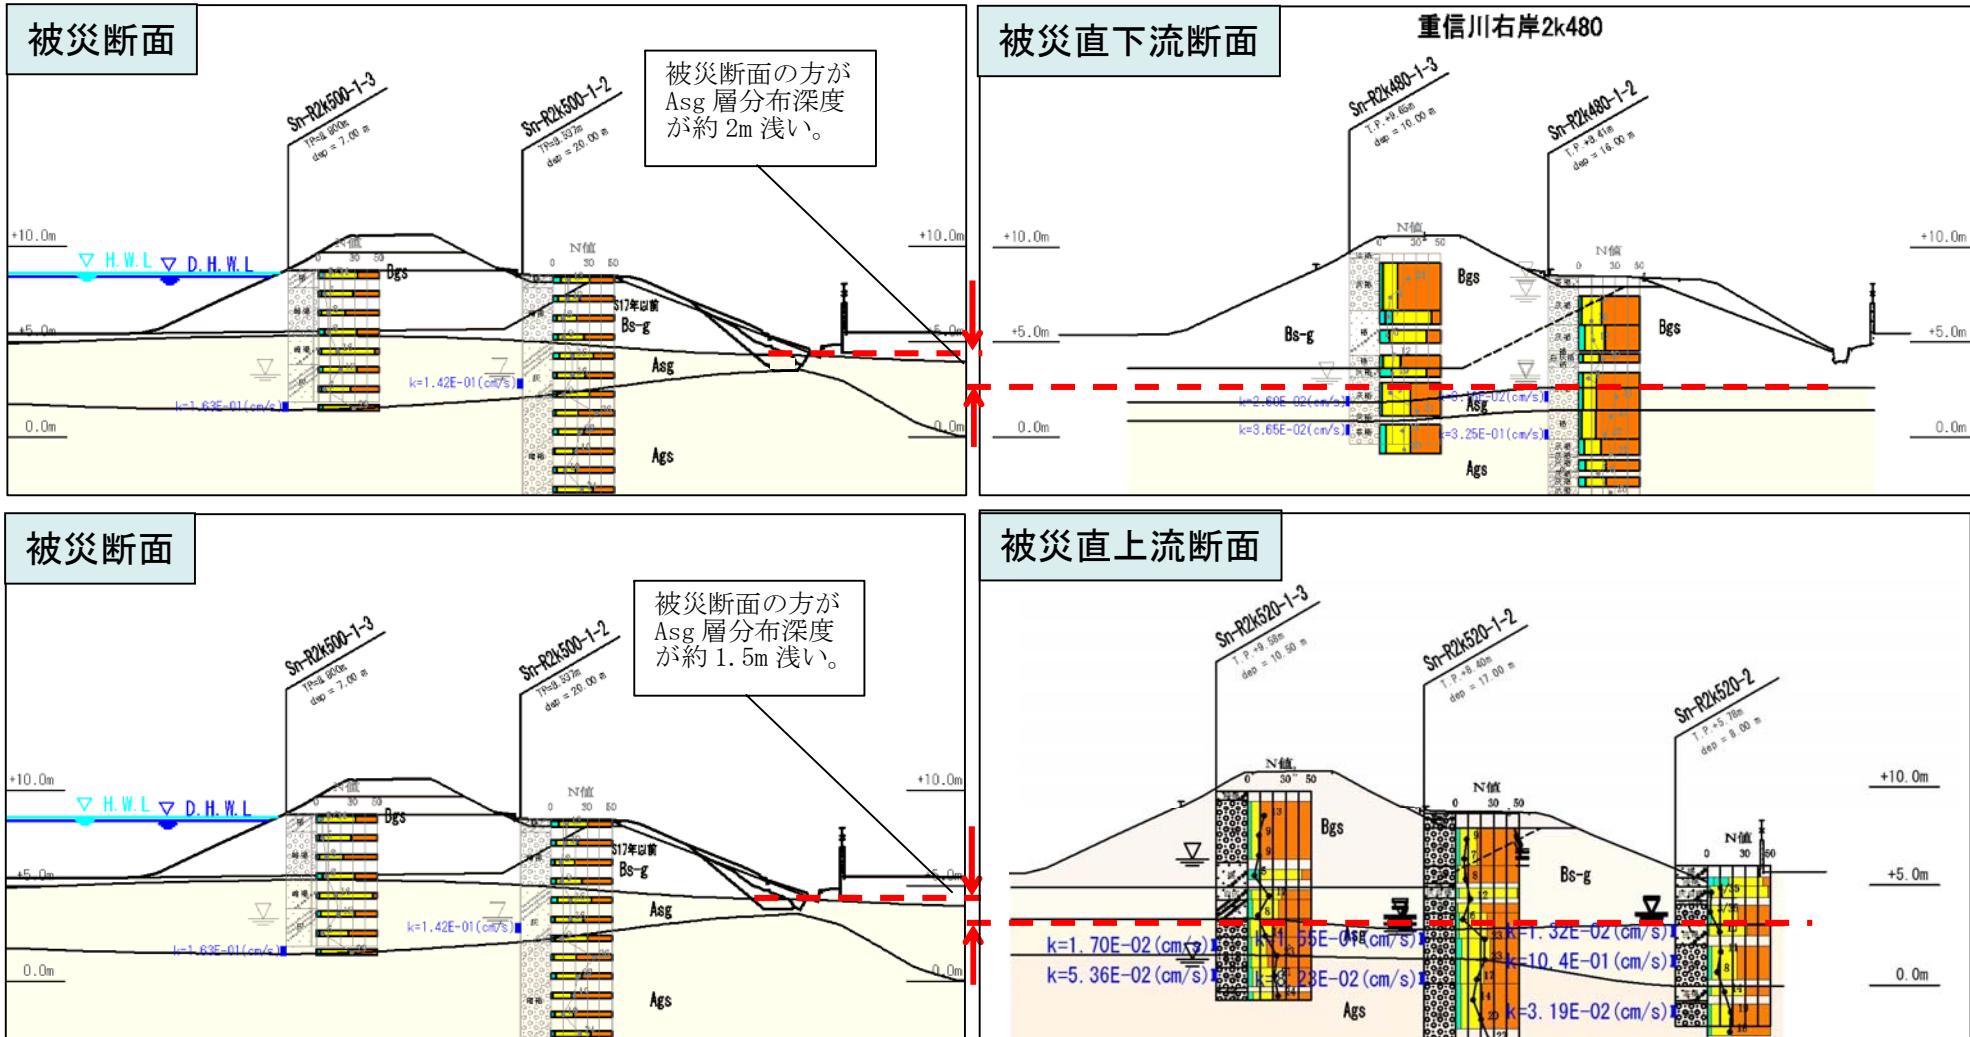
図 4.2.5 被災箇所に隣接した無被災箇所におけるボーリング調査結果図

被災断面では、その上下流と比べて、透水性の高いAsg層が浅い位置に分布していることが判明した。このことよりすべり範囲では浸透経路が短かく、パイピングが周囲より発生しやすい状況にあったと判断した。また、これに伴い水位も上昇しやすかったため、周辺よりすべりが発生しやすい状況にもあり、これらの要因で被災したものと想定した。結果を図4.2.5に示す。

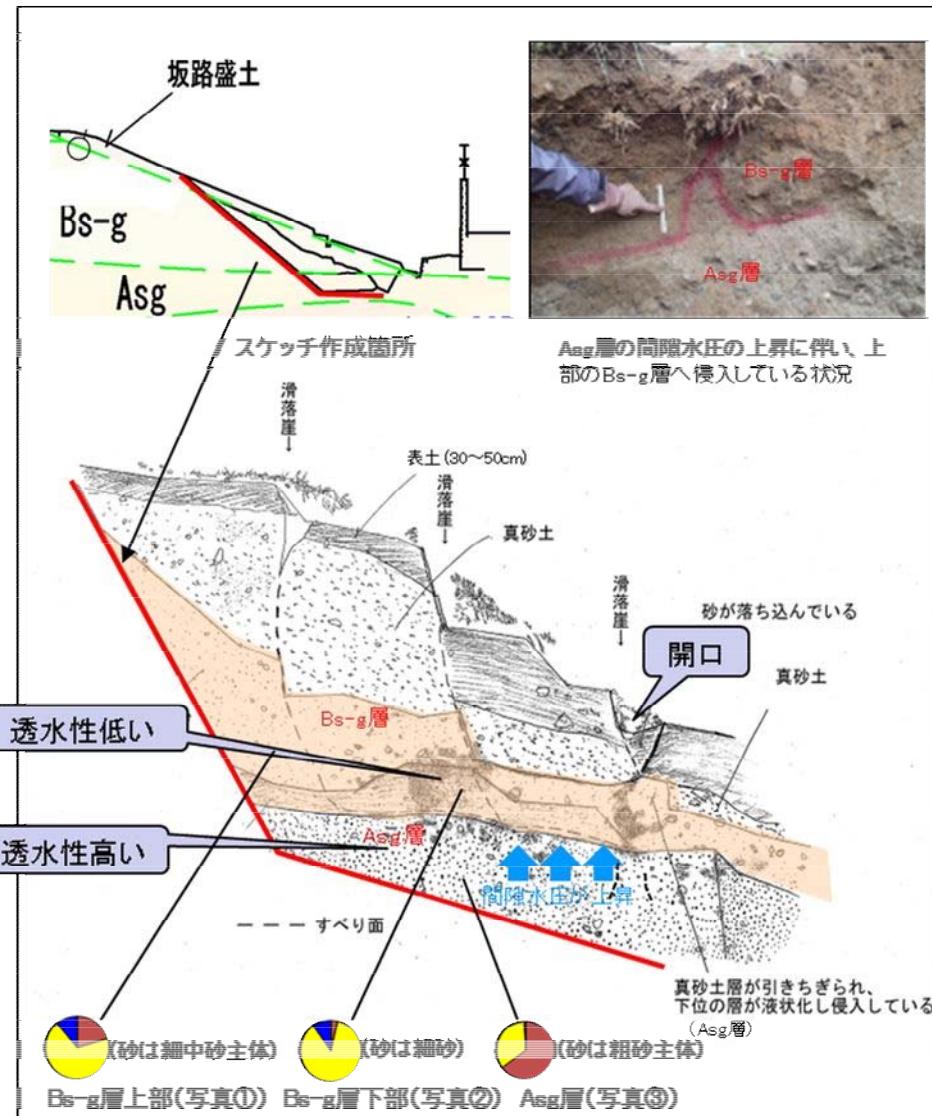
図 4.2.7 被災メカニズムの概念図

- 被災メカニズムの検証の結果、重信川右岸 2k500 の要因を以下であることを確認した。
- ・漏水経路は、基礎地盤からの漏水であることを確認した。
 - ・被災要因は、基礎地盤 (Ags 層) の透水性が高く、河川水位の上昇による水圧が法尻部の表層付近における透水性の低い盛土層 (Bs-g 層) に作用したことにより、せん断抵抗力が低下し、すべり破壊が生じたと判断した。

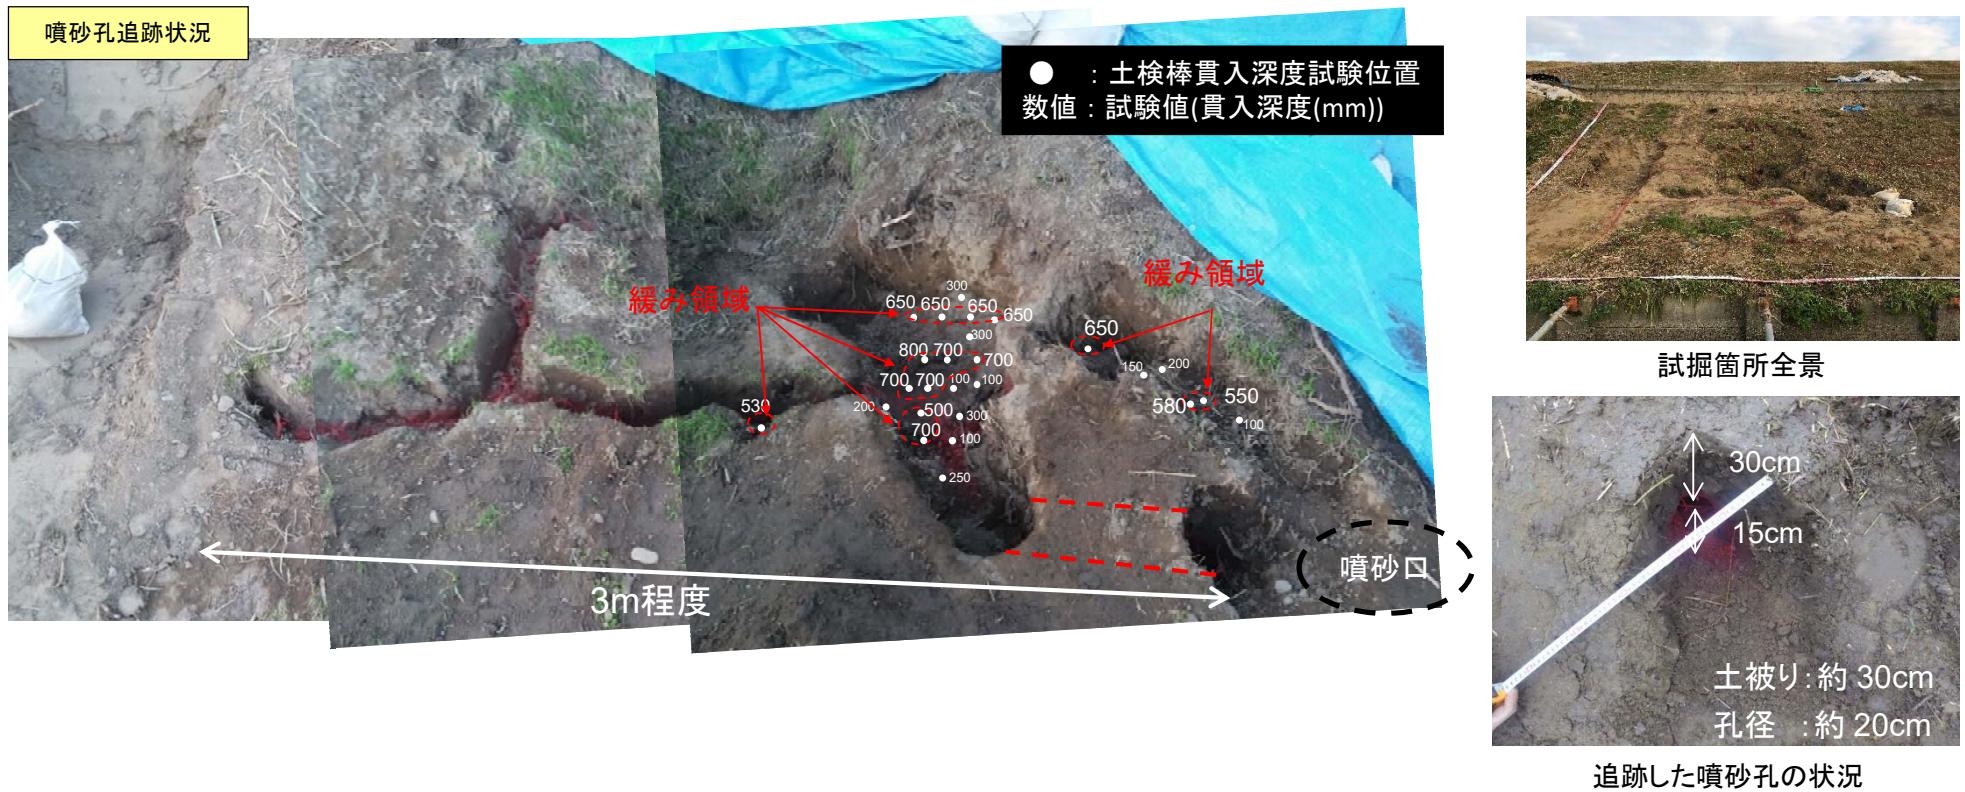
図 5.1.5 噴砂孔追跡状況

- ◆ 手掘りで噴砂口から噴砂孔を追跡した結果、地表から 30cm 程度の深さに孔径 20cm 程度の空洞や砂脈が分布していることを確認した。陥没箇所付近では鉛直方向への砂脈を確認した。砂脈は噴砂と同等の均質な砂が緩く充填されていた。
- ◆ 土層強度検査棒(土検棒)を用いて貫入深度を調査した結果、局所的にゆるい領域が存在することを確認した。

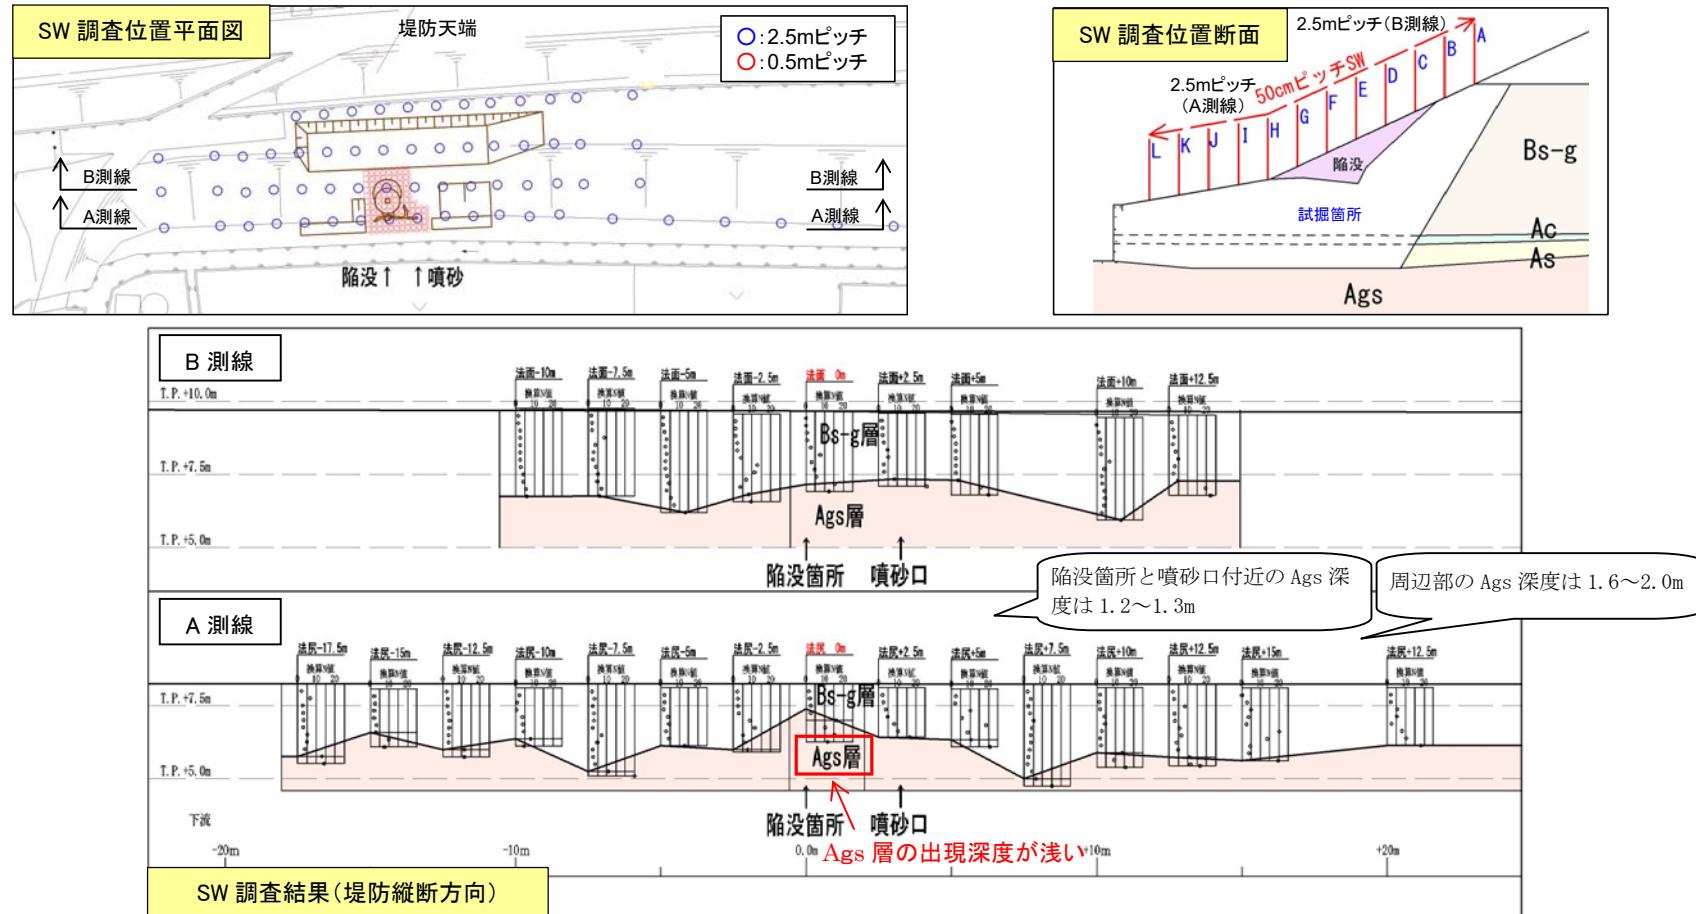
図 5.1.6 スウェーデン式サウンディング調査（試掘前）

- ◆ スウェーデン式サウンディング(SW)を 2.5m 間隔(陥没箇所と無被災箇所との強度特性の把握)と 0.5m 間隔(陥没箇所での緩み域分布の把握)で実施した。
- ◆ 10^{-1}cm/s 程度の基礎地盤 Ags 層は表層より 1.6~2.0m 付近に分布しているが、陥没発生ならびに噴砂口付近では、1.2m~1.3m 程度と浅くなっていた

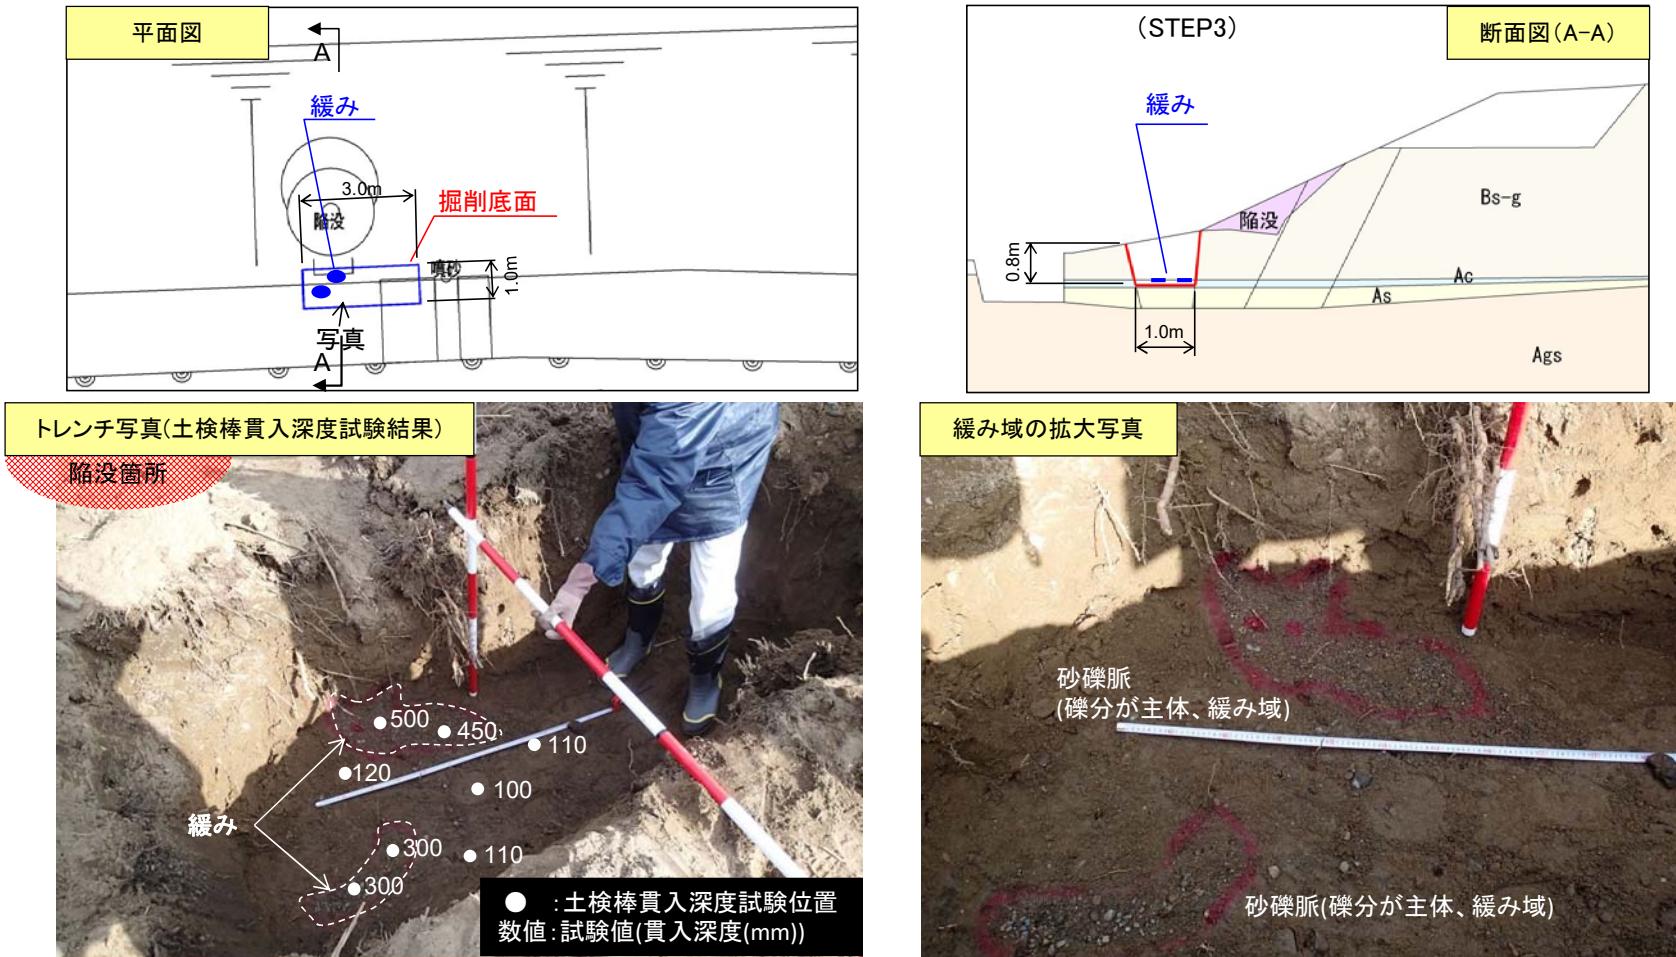
図 5.1.8 試掘調査 (STEP3) 状況図

- ◆ 地表から深さ約 80cm を試掘して掘削面を観察した結果、掘削底面に礫分が主体の砂礫脈を確認した。
- ◆ 土層強度検査棒(土検棒)を用いて貫入深度を調査した結果、砂礫脈の箇所では周辺と比べて深く貫入し、緩んでいることを確認した。

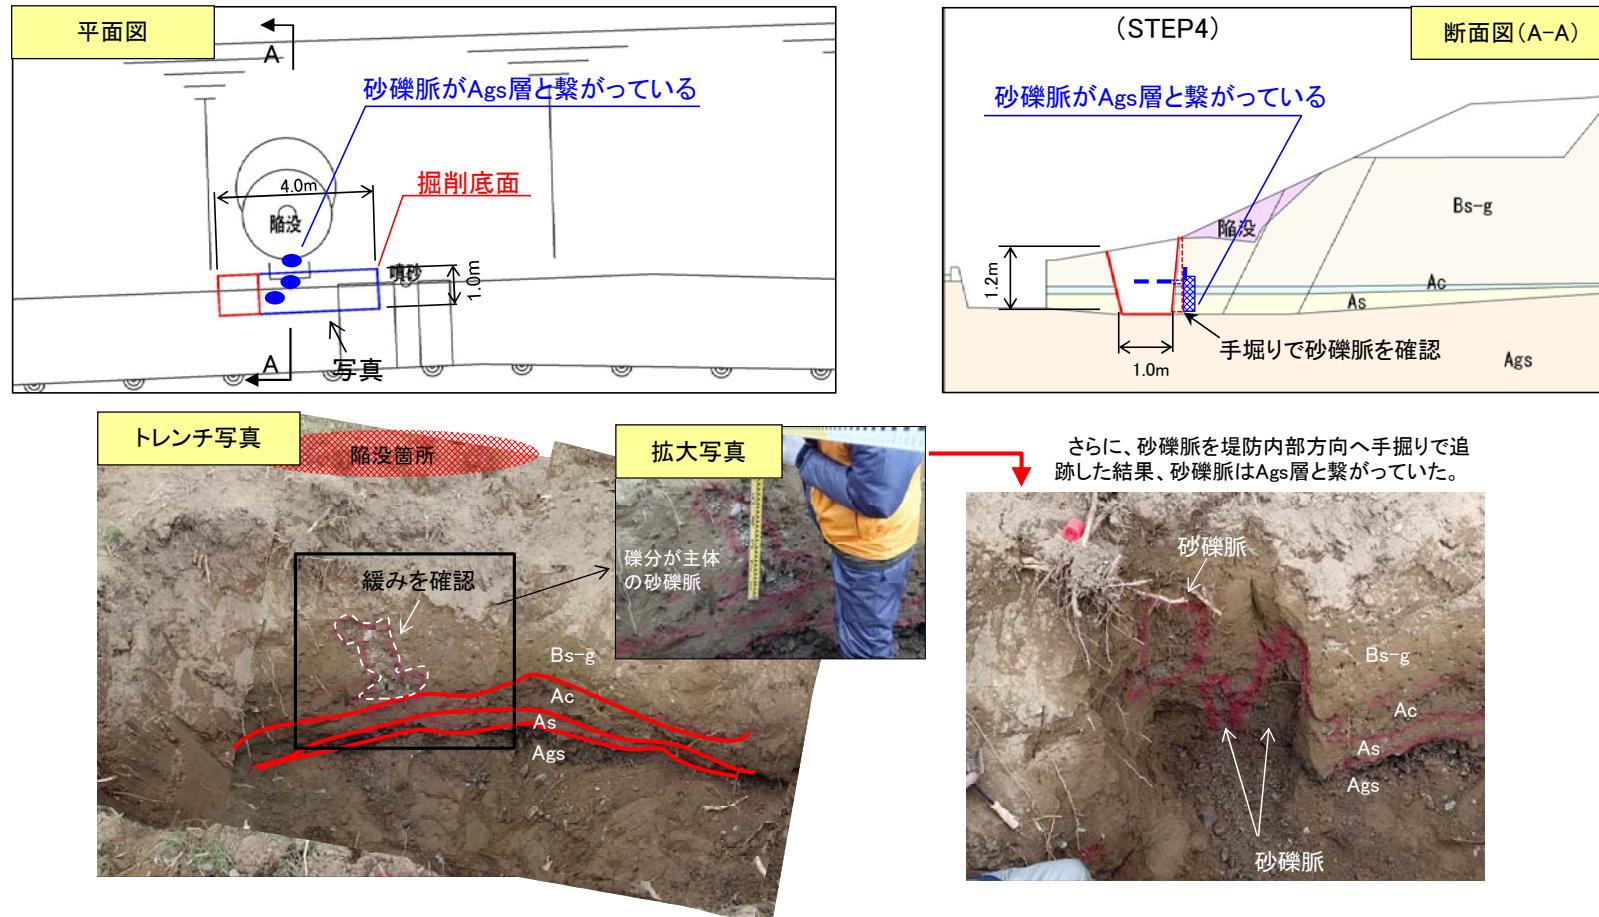
図 5.1.9 試掘調査 (STEP4) 状況図

- ◆ STEP3 で確認された砂礫脈を追跡した結果、掘削した側面(川表側)において、粘性土層(Ac)上部に鉛直方向 50cm 程度の砂礫脈を確認した。
- ◆ さらに、砂礫脈を堤防内部方向へ手掘りで追跡した結果、砂礫脈は Ags 層と繋がっていることを確認した。
- ◆ 粘性土層(Ac)は厚さ 10cm 程度であり、試掘した範囲では水平堆積していた。

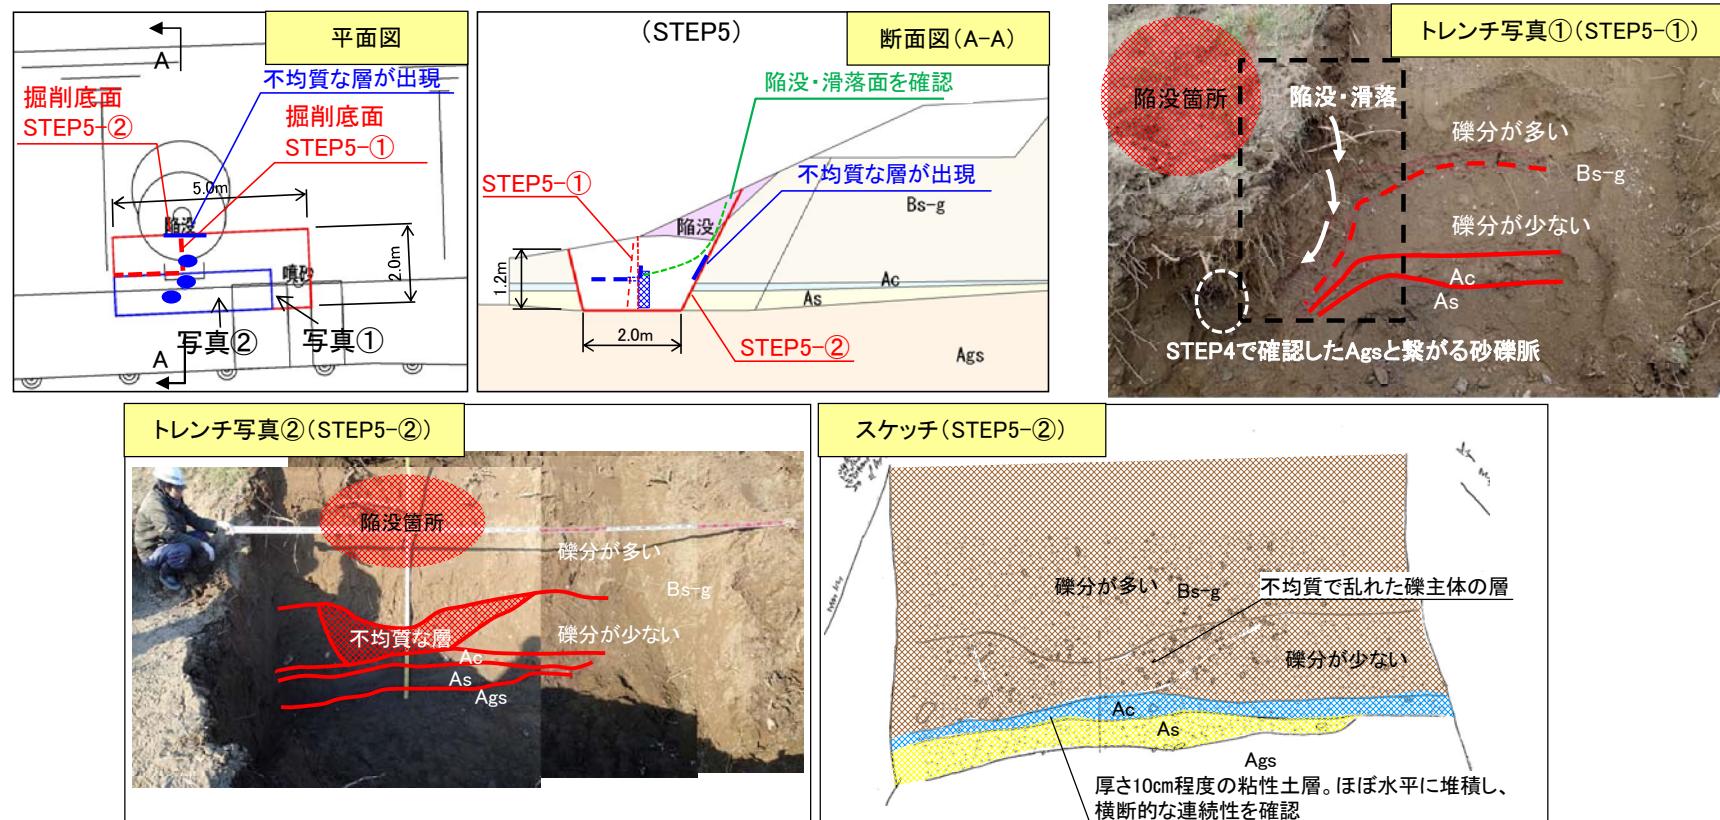
図 5.1.10 試掘調査 (STEP5) 状況図

- ◆ STEP5 は、2段階で試掘を行った。STEP5-①では、陥没した滑落面を確認するために、陥没中心の断面で掘削した。STEP5-②では、さらに陥没範囲全体に範囲を広げて掘削した。
- ◆ STEP5-①の陥没中心の断面において、陥没した滑落面を確認した。
- ◆ STEP5-②では、掘削した側面(川表側)において、粘性土層(Ac)上部に不均質な礫主体の層を確認した。粘性土層(Ac)は厚さ 10cm 程度であり、ほぼ水平に堆積していた。また、粘性土層(Ac)より下位については、不均質性は確認されなかった。

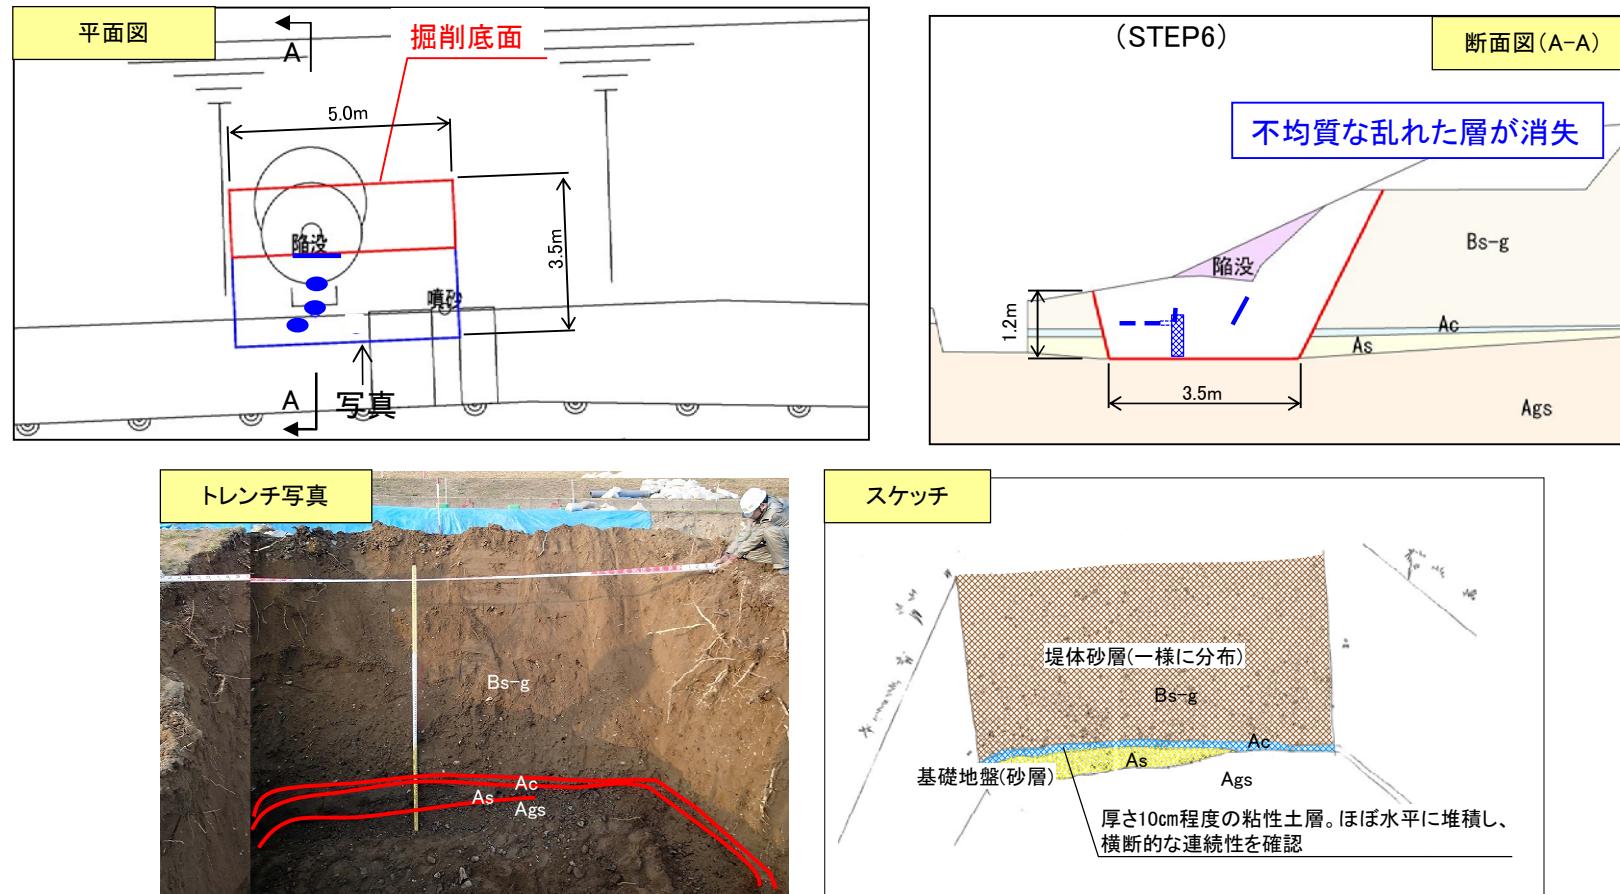
図 5.1.11 試掘調査 (STEP6) 状況図

- ◆ STEP5-②で確認された粘性土層(Ac)上部の不均質な礫主体の層は確認されず、堤体砂層が一様に堆積していることを確認した。
- ◆ STEP5-②で確認された粘性土層(Ac)は同様に確認された。

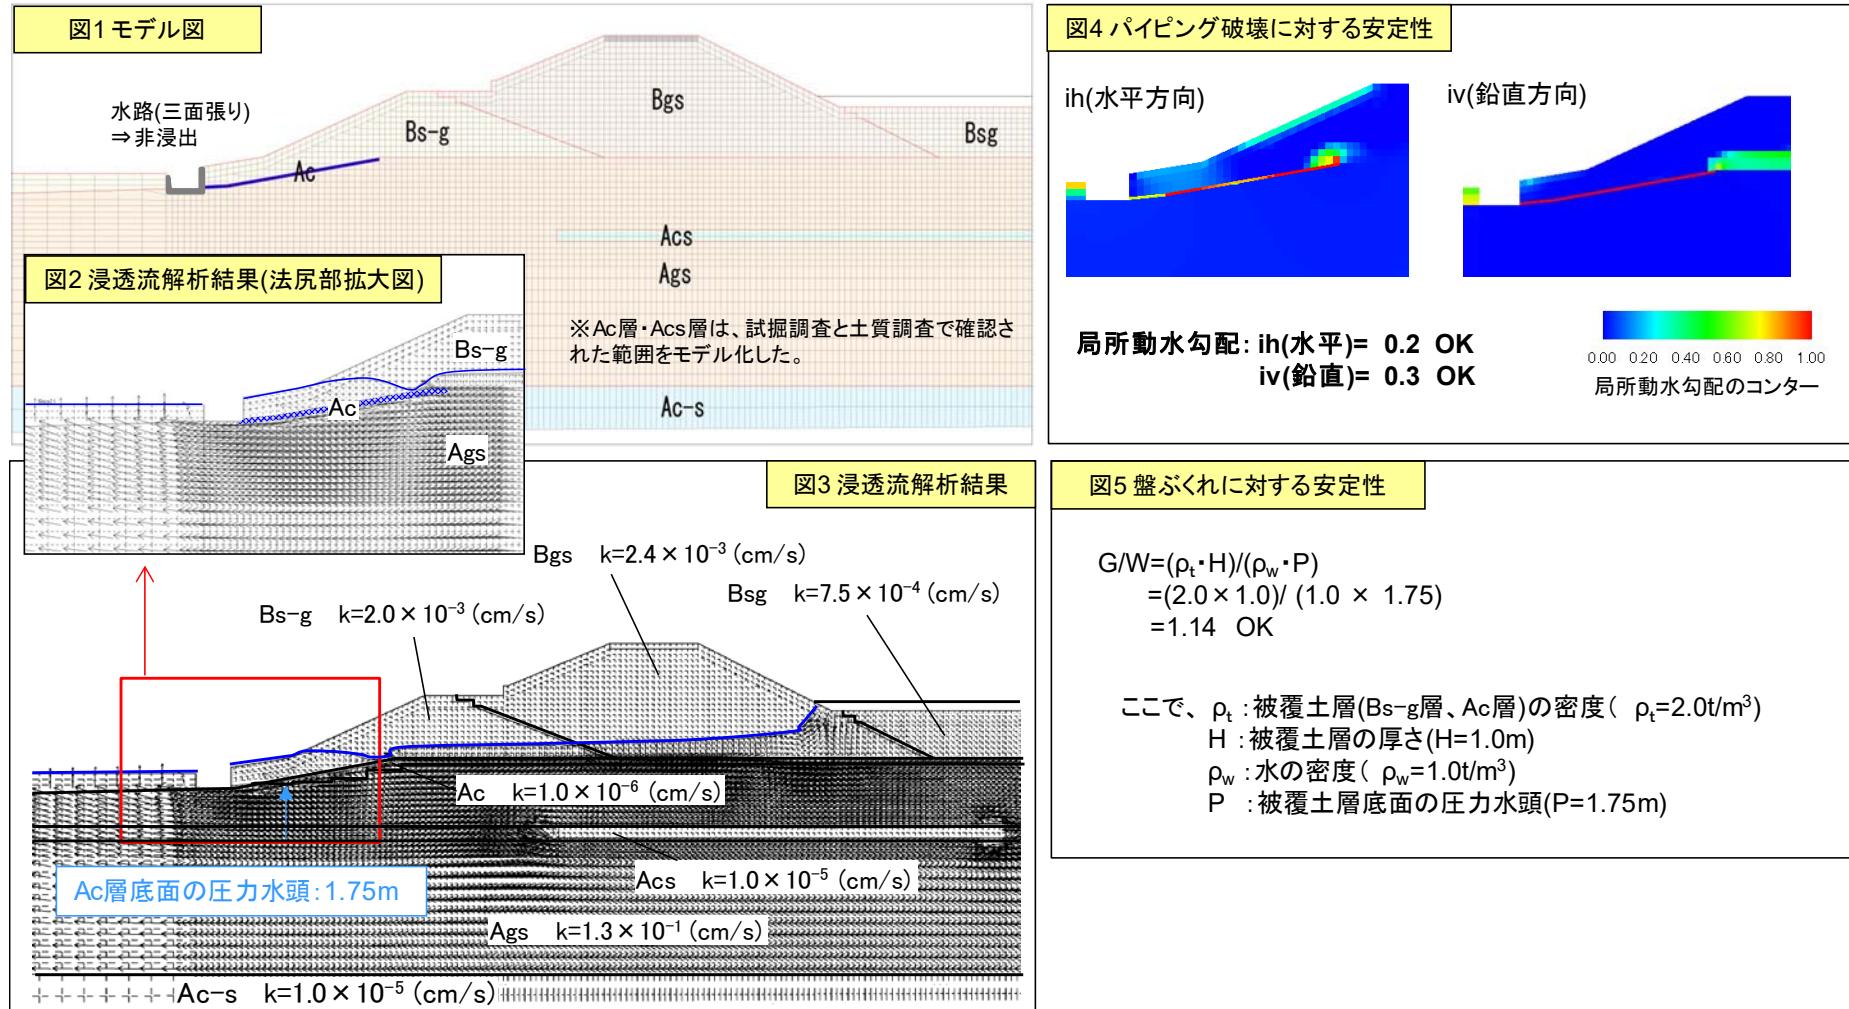
図 5.2.1 解析結果 : Case1(粘性土層(Ac)あり)

- ・川裏法尻付近の局所動水勾配は安全率を上回っていることから、パイピングは堤体からの浸透が原因でないことを確認できた。(図4参照)
- ・盤ぶくれ照査の結果、所定の安定性を確保できている。(図5参照)

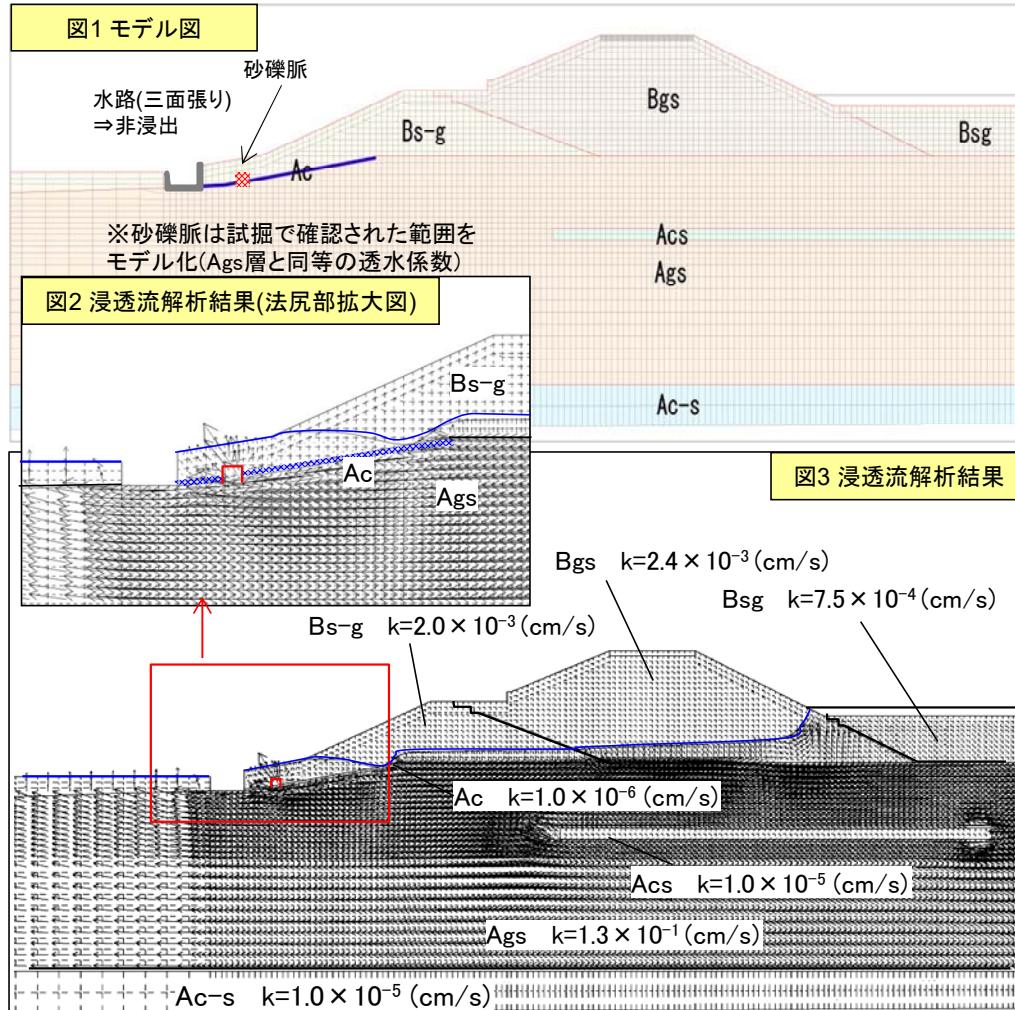
図 5.2.2 解析結果 : Case2(粘性土層(Ac)あり+砂礫脈)

- ・砂礫脈は要素として試掘で確認された範囲をモデル化した。透水係数は下位のAgs層と同等の透水係数とした。
- ・局所動水勾配の分布を確認した結果、パイピングが発生する可能性が高いことを確認できた。(図4参照)

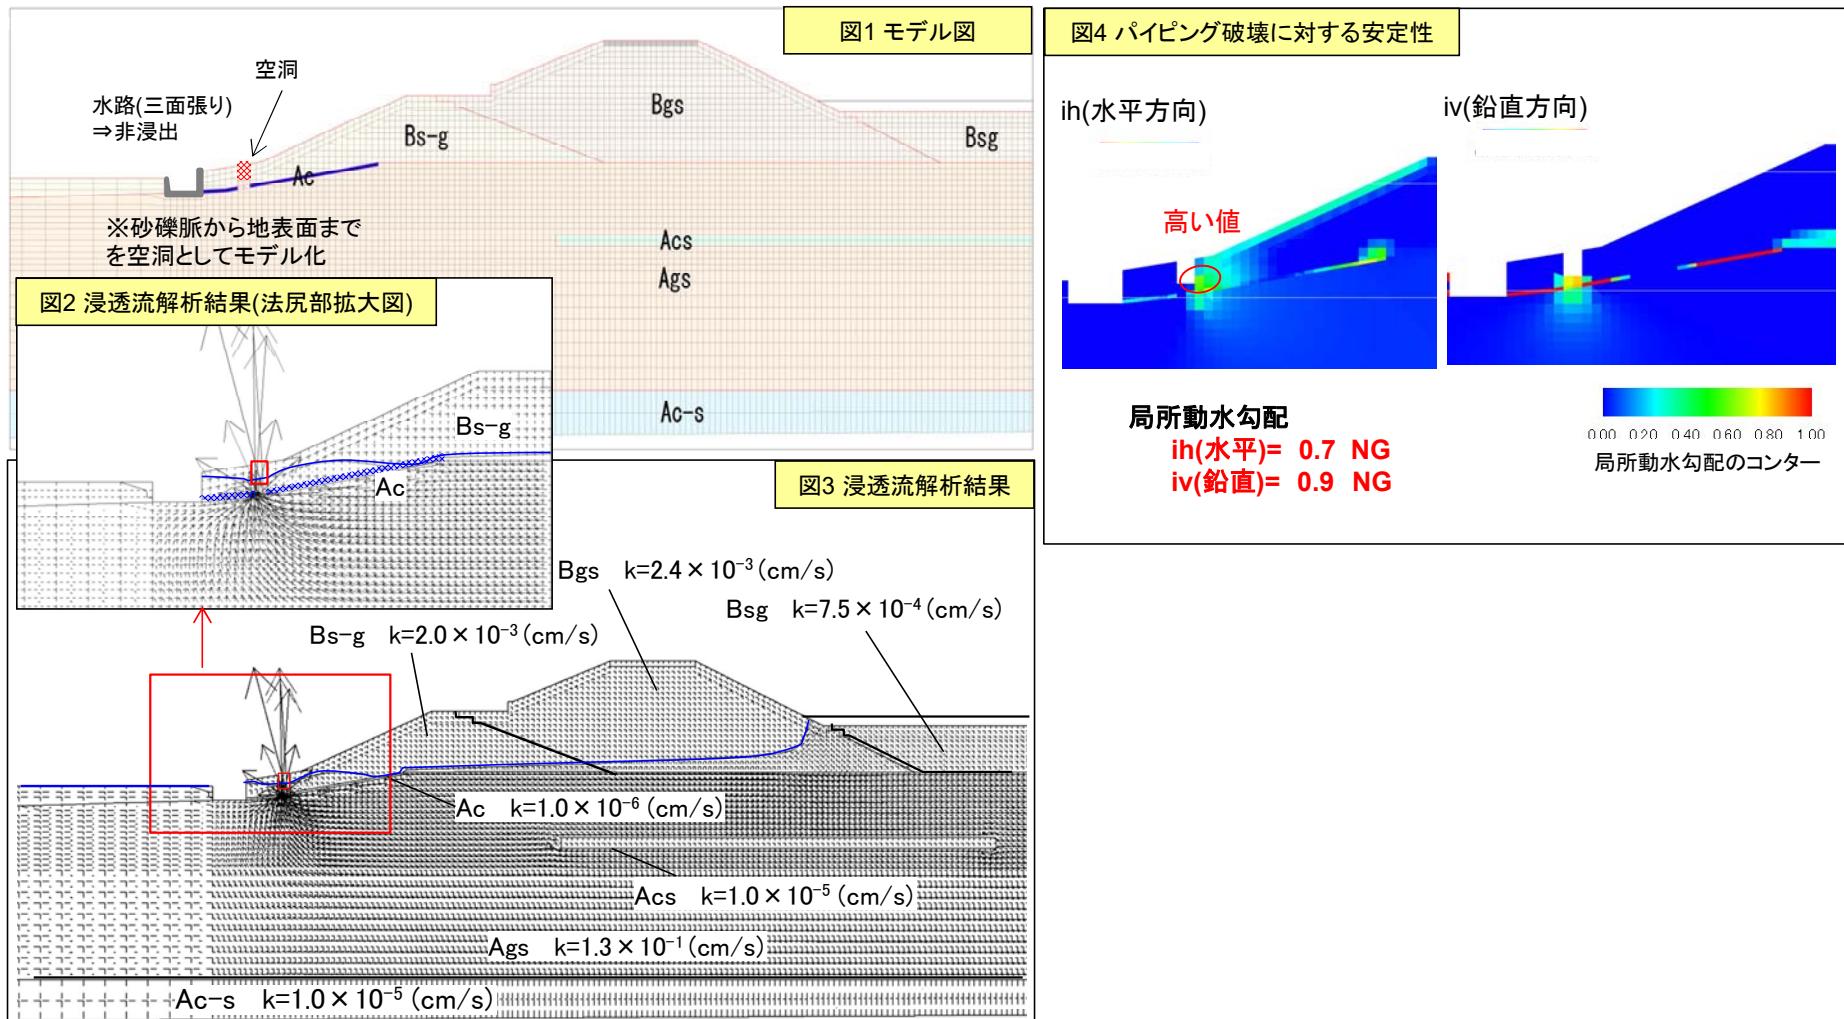
図 5.2.3 解析結果 : Case3 (粘性土層(Ac)あり+砂礫脈・空洞)

- Case2によるパイピングの可能性が高いことを受けて、砂礫脈上部が空洞になった状態をモデル化した。
- 局所動水勾配の分布を確認した結果、水平方向のパイピングが発生する可能性が高いことを確認できた。(図4参照)
