重信川堤防調査委員会
報 告 書

平成 31 年 3 月

重信川堤防調査委員会

本委員会は、重信川水系重信川において、平成29年9月台風18号により発生した堤防裏法すべり、噴砂・陥没、堤防の漏水に関する被災要因を把握し、要因に応じた漏水対策工法を検討したうえで、重信川における堤防の安全確保の対応方針を決定することを目的として設置されたものである。

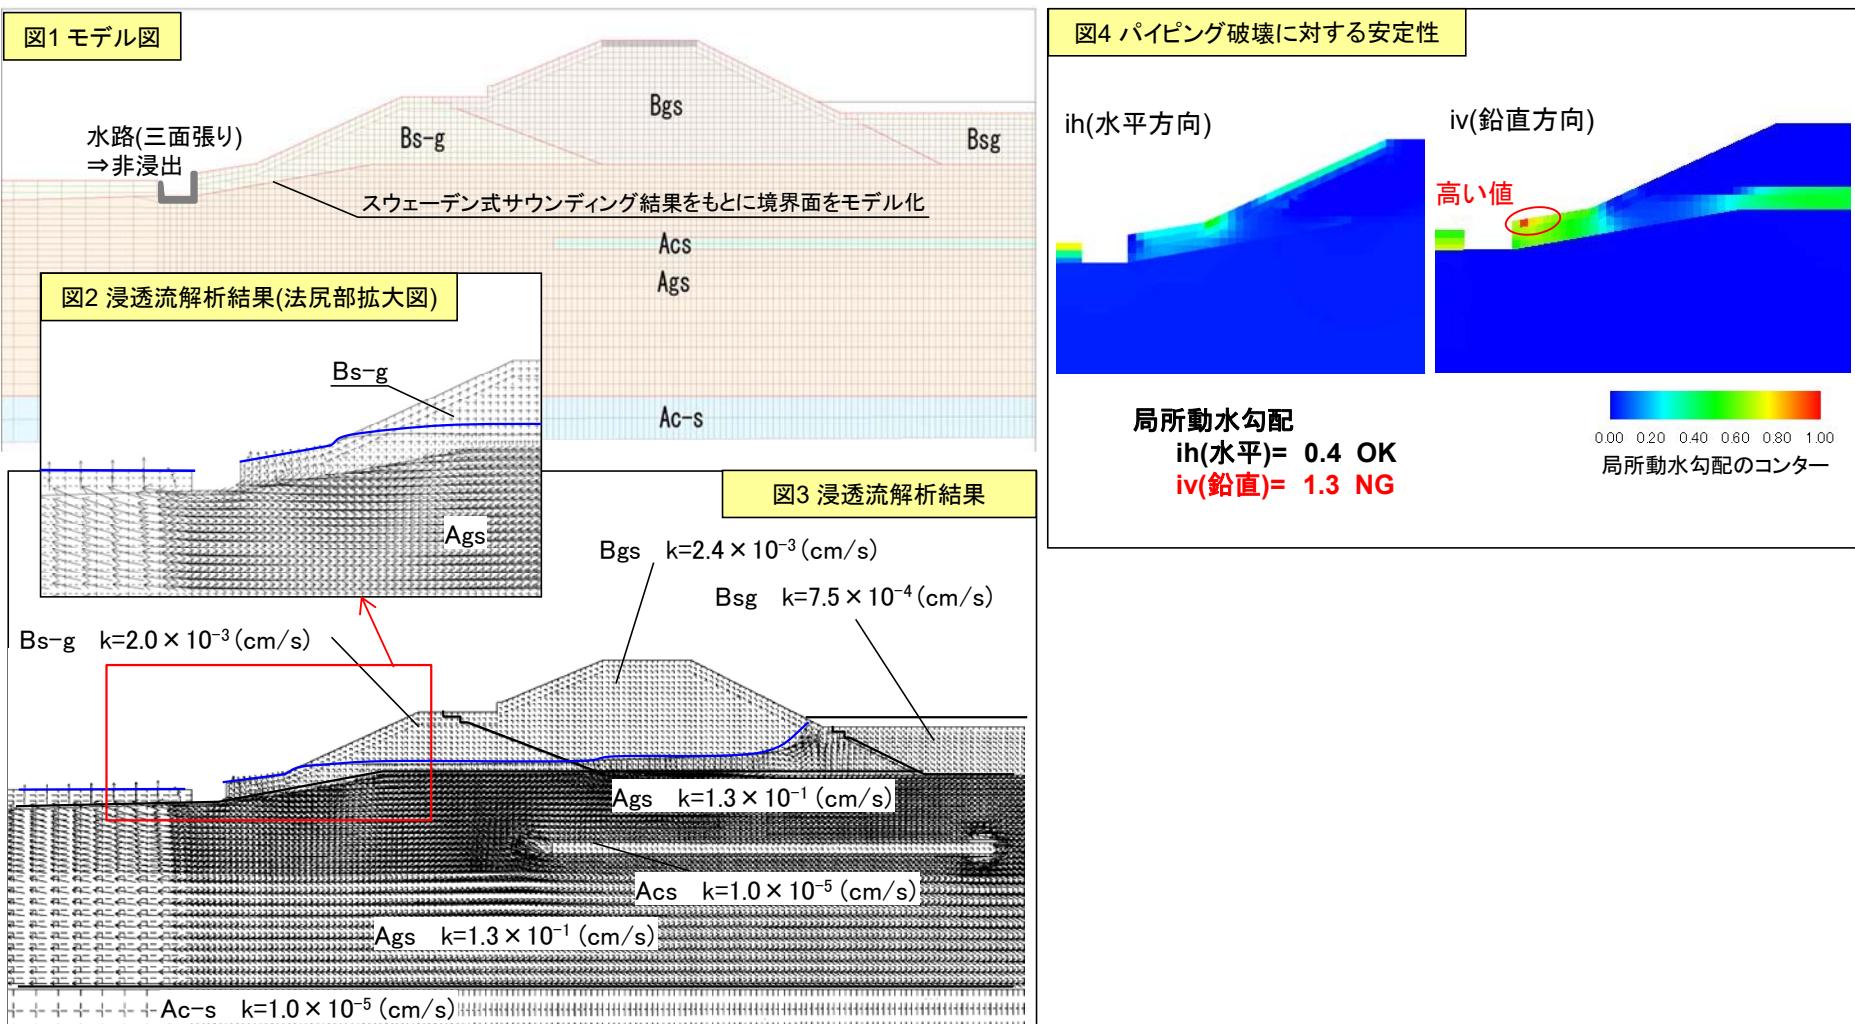
図 5.2.4 解析結果 : Case4 (粘性土層 (Ac) なし)

- ・浸透流解析の結果、漏水経路は基礎地盤(Ags層)であることが確認できた。(図2参照)
- ・局所動水勾配の分布を確認した結果、粘性土層(Ac)が無くても圧力が集中し、パイピングが発生する可能性が高いことを確認できた。(図4参照)

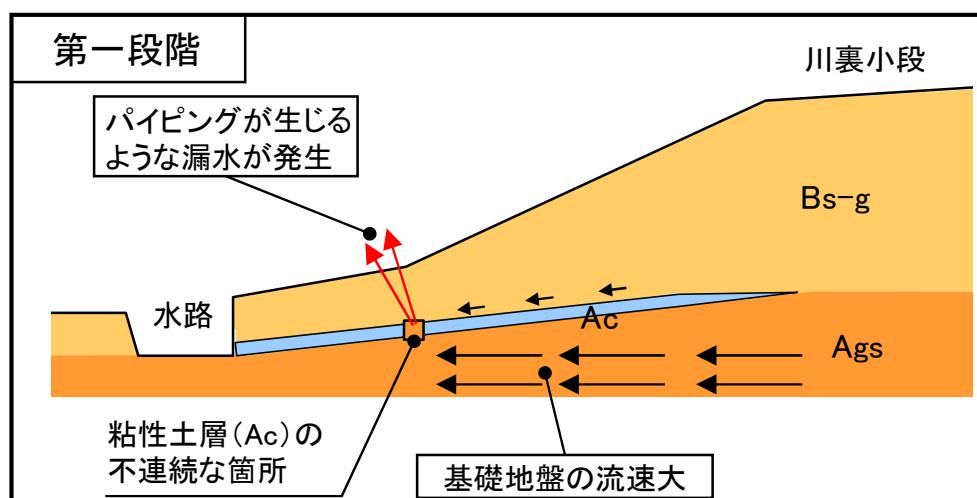
図 5.2.9 重信川右岸 3k800 における被災プロセスの概念図（第一段階）

② Ags 層の上面が周辺より浅い位置において、盛土層 (Bs-g) と Ags 層を遮断する粘性土層 (Ac) に不連続な箇所があり、この箇所から Bs-g 層に抜けるパイピングが生じるような漏水が発生。

- スウェーデン式サウンディング調査より、陥没箇所付近の Ags 層上面高が浅かったこと。
- Case1 の盤ぶくれに対する安定性の結果より、元々 Ac 層に不連続な箇所があった可能性が高いこと。
- Case1 のパイピング破壊に対する安定性の結果より、パイピングは Bs-g 層からの浸透が原因でないことを確認できたこと。

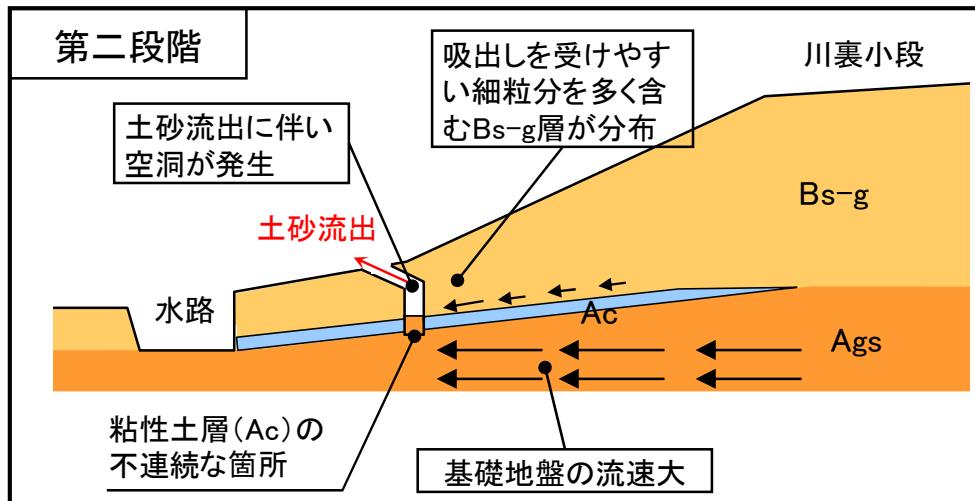
図 5.2.10 重信川右岸 3k800 における被災プロセスの概念図（第二段階）

地表付近の局所的に緩い箇所から漏水が発生。漏水の進行に伴い、漏水孔周囲の土砂が吸出され、パイピング孔（空洞）が形成。(次ページ図 5.2.10 参照)

- 噴砂口から噴砂孔を追跡した調査で表層の水みちが確認されたこと。
- 土層強度検査棒での調査で局所的に緩い領域が確認されたこと。
- Case2 のパイピング破壊に対する安定性の結果より、パイピングが発生する可能性が高いことを確認できたこと。

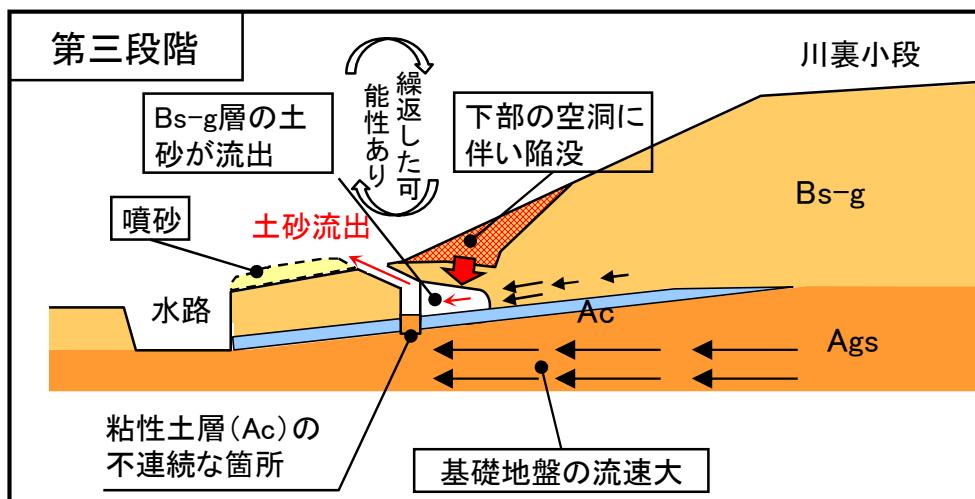
図 5.2.11 重信川右岸 3k800 における被災プロセスの概念図（第三段階）

明確な要因を特定することは困難であるが、試掘調査や解析結果より、以下が要因であると推定した（図 5.2.11 参照）。なお、Ac 層がないケースでもパイピング破壊の可能性があることを確認できたことから、Ac 層の有無が直接的な要因ではないと言える。

- ・陥没箇所下部に吸出しを受けやすい細粒分を多く含んでいた Bs-g 層が分布していたこと。
- ・空洞の曲がっている箇所での流水に伴う侵食があった可能性があること。
- ・堤体からの浸透により Bs-g 層が吸い出された可能性があること。
- ・細粒分の吸出し ⇒ 陥没を繰り返して助長された可能性があること。

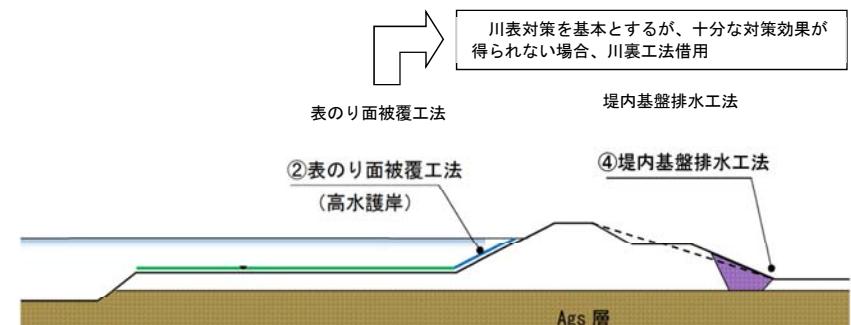
図 8.2.1 対策工法のイメージ

漏水の要因が「堤体漏水+基盤漏水」であるため、「表のり面被覆工法」だけでは、十分な対策効果を得ることができない。そのため、「表のり面被覆工法+堤内基盤排水工法」の効果を検証した結果、漏水対策として有効であることを確認した。

【対策工概略諸元】		
表のり面被覆工法		
堤内基盤排水工法		
・底面幅 (L=1.5m 程度)		
・底面は基礎地盤層に着底

「表のり面被覆工法+堤内基盤排水工法」の効果を検証した結果、漏水対策として有効であることを確認した。

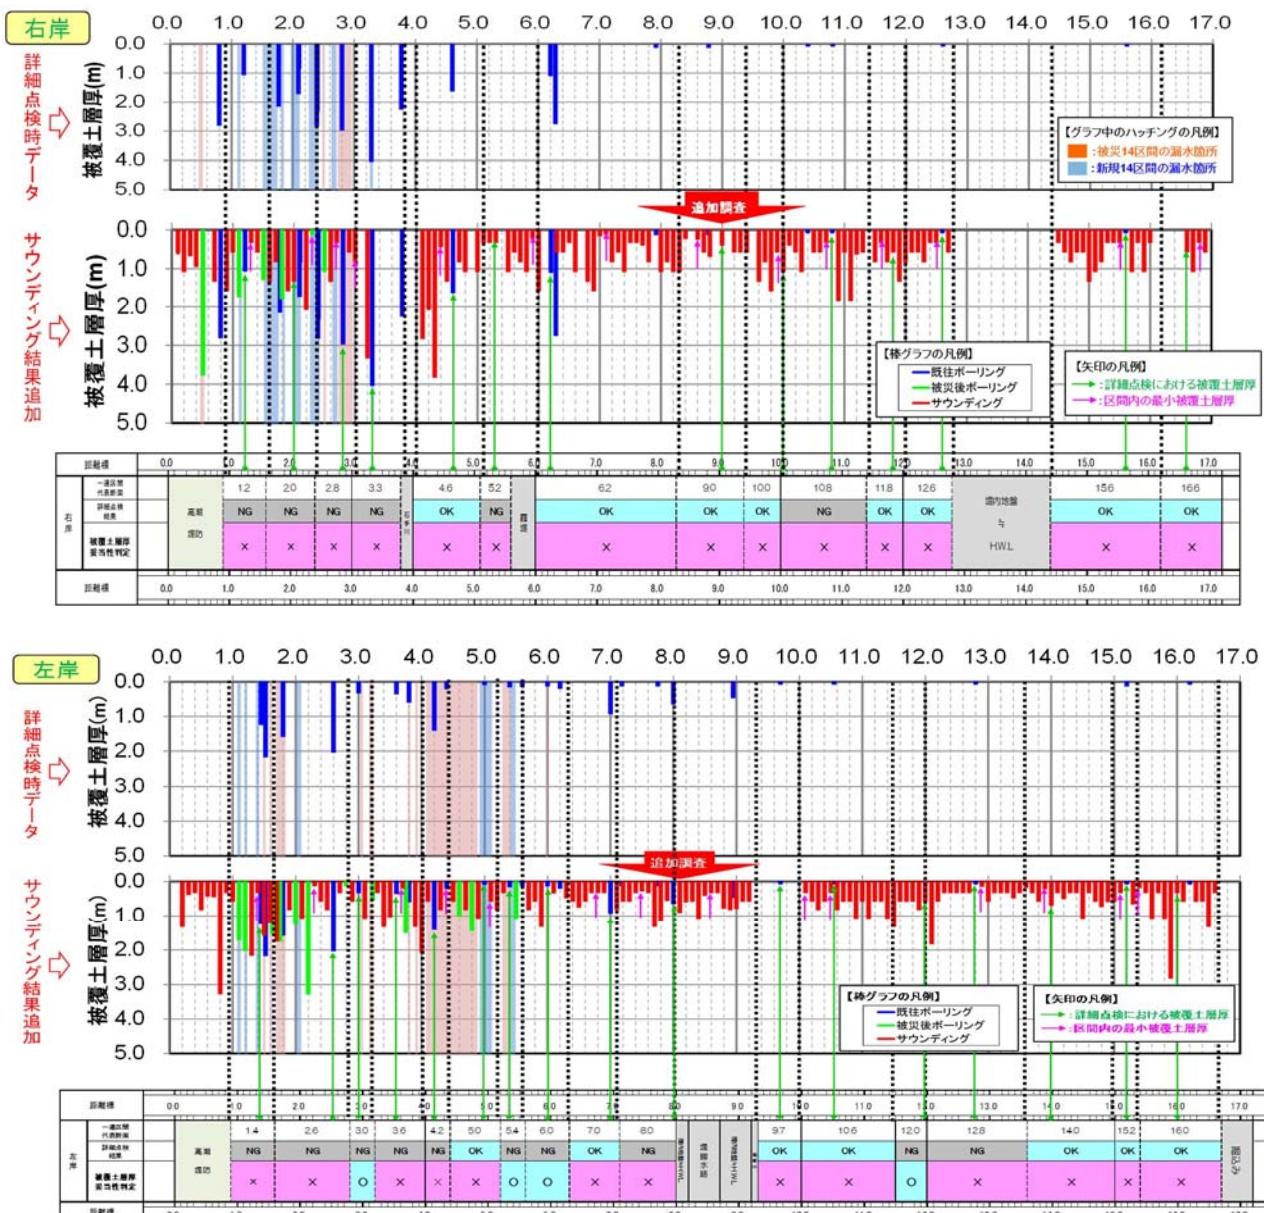
図 9.3.2 100m 間隔で実施したサウンディング結果による詳細点検解析断面の妥当性判定結果

今回出水における被災箇所の特徴として、川裏法尻部の被覆土層が周辺と比較して薄層であることが挙げられている。そこで、100m 間隔で実施した堤防法尻部の被覆土層厚の調査結果より、過年度の詳細点検断面モデルの妥当性の検証を行った。その結果、図 9.3.2 の被覆土層厚妥当性判定に示すように、右岸ではすべての区間で、左岸でも 4 区間を除く区間で、解析断面より被覆土層が薄層である箇所が存在することが明らかとなった。

区分された区間に内に被覆土層厚が解析断面より薄い個所がある場合については、OKの結果がNGとなる場合が考えられることから、詳細点検断面モデルの被覆土層厚をサウンディング結果に変更し、再計算を行った。その結果、詳細点検でOKがNGとなる区間はないことが確認できた。なお、詳細点検でNGとなった区間となった区間は再計算は実施していない。また、被災箇所を含む区間については、NGと設定した。
