2) 判定区分Ⅲ、Ⅳの橋梁の修繕等措置の実施状況(四国)

2) 判定区分Ⅲ、Ⅳのトンネルの修繕等措置の実施状況(四国)

にいやこせんきょう おおずし にいや
国道56号 新谷跨線橋 (愛媛県大洲市新谷)

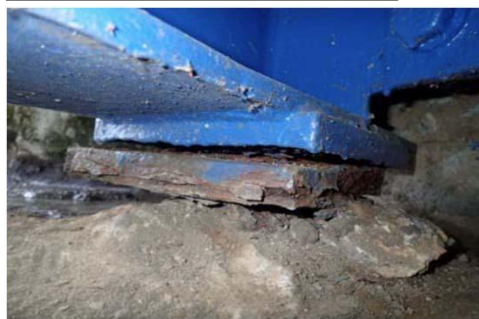
- 支承本体は沓座モルタルの欠損により下沓と橋座面に隙間が生じている。
- 沓座モルタルの変形・欠損 - C2判定。

対策前
(沓座モルタルの変形)

- 支承及び沓座の取替補修。(R3.7月補修完了)

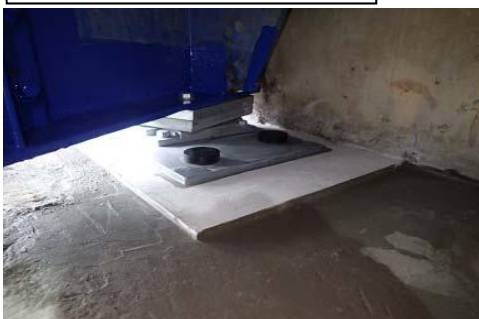
対策後
(支承及び沓座の取替補修)

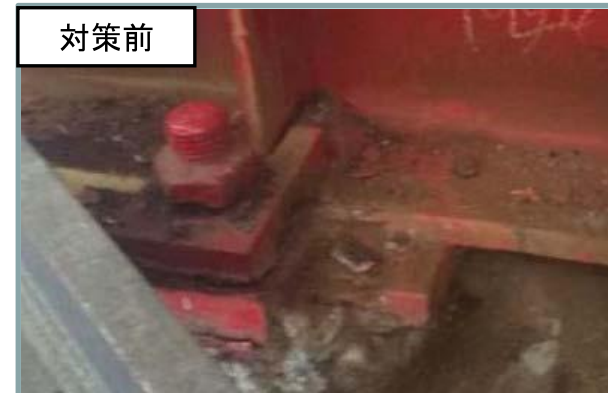
対策前

○剛材の減肉、補床版と主桁のうき、支承部のコンクリートの劣化及び錆等がみられる。

○当て板補修、樹脂注入、沓座補修(R4年3月)

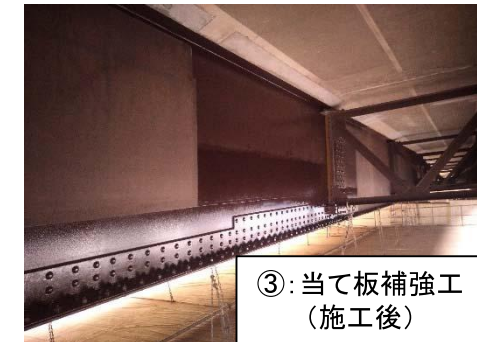
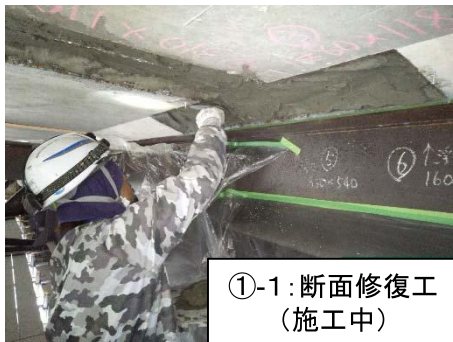
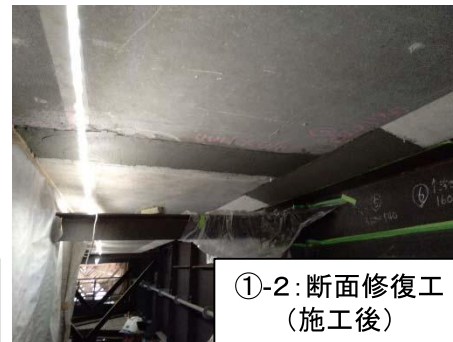
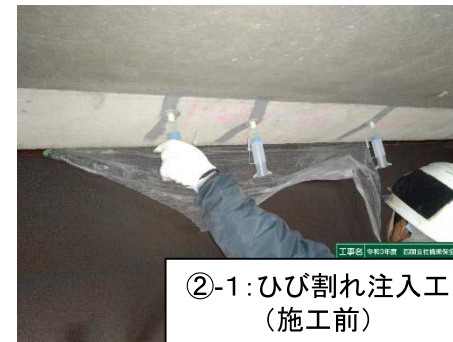
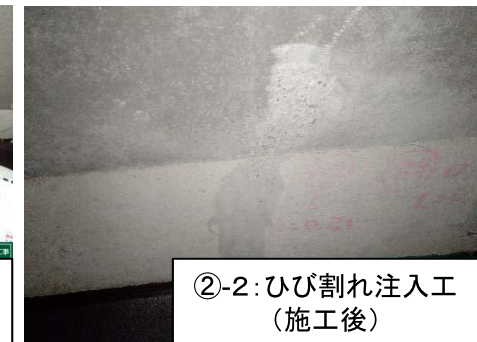
【所見】
 ○床版目地からの漏水による腐食進行が確認され、主桁及び鋼桁に欠損・浮き及びひび割れが見られる。

【対策】
 ○断面修復工, ひび割れ注入工, 当て板補強工
 (R4.2月対策完了) ⇨ 工期末はR4.3

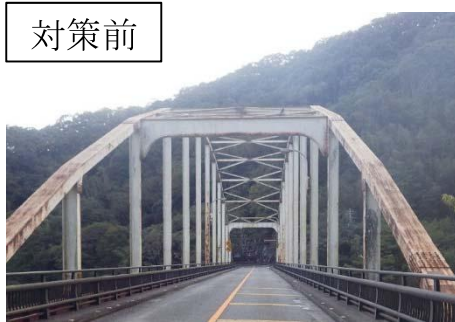
対策前

○防食機能の劣化が認められる。

○塗替塗装工 (令和4年3月補修完了)

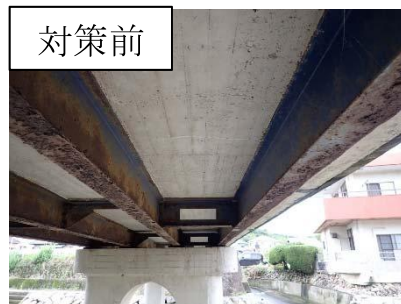
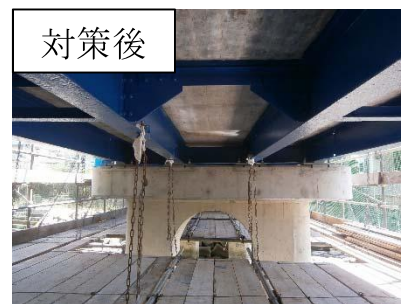
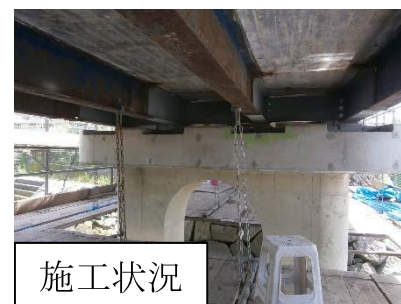
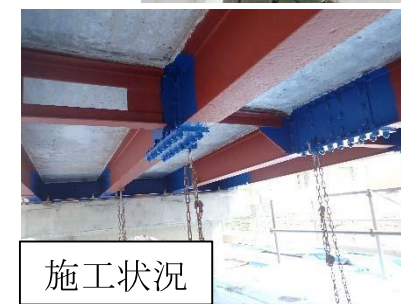
【所見】
 ○上部工の腐食、防食機能の劣化が認められる。

【対策】 令和3~4年度上部工補修
 ○支承取替・支承部鋼材取替・塗替塗装工
 断面修復工・ひび割れ注入工・表面含浸工
