四万十川管内図

令和5年度 渡川水系重要水防箇所平面図

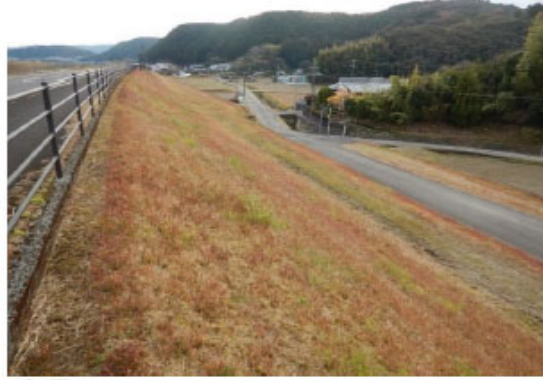
全景

四万十市田野川 後川(右)5/4+130~6/0m付近
基礎地盤漏水B

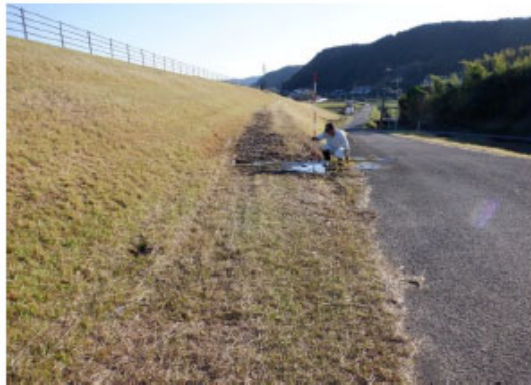
5.8km+160m付近 排水不良状況(R4.11.14調査時)

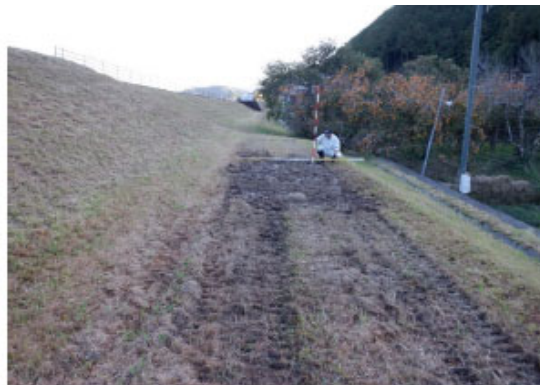
5.4km+150m付近 排水不良状況(R4.11.14調査時)

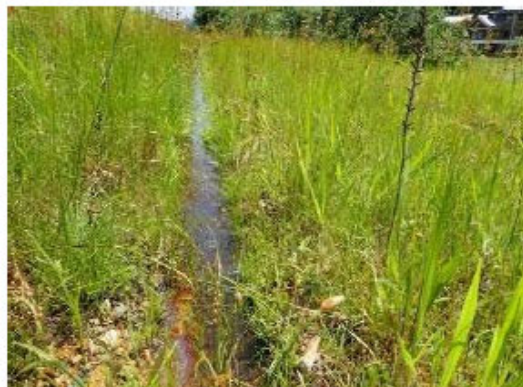
(R2.7.1調査時) 5k8付近 湿生植物生育

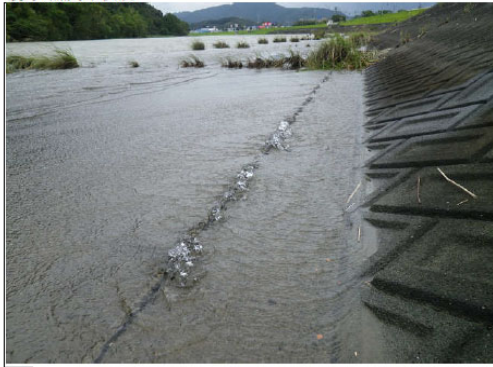
湧水(漏水)状況

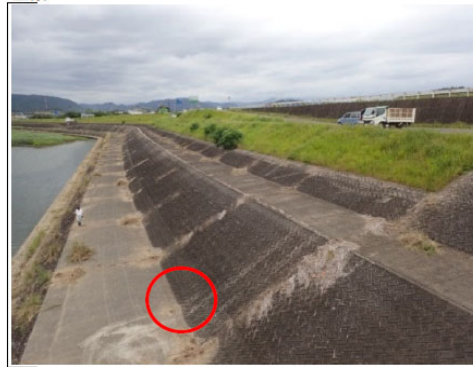
全景

四万十市不破、坂本 中筋川(左)4/6-90~4/6+100m付近
 その他(ドレーン工排水不良)要注意

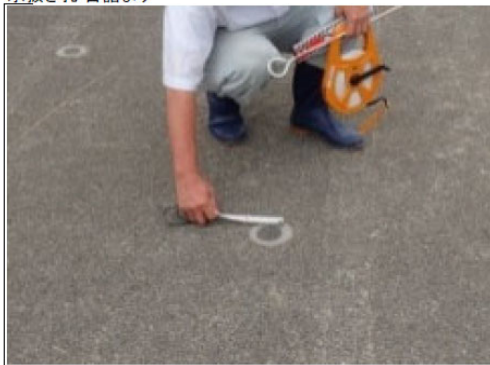
水抜き孔 目詰まり

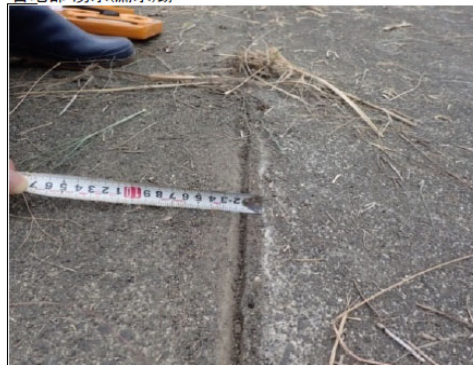
目地部 湧水(漏水)跡
