中村宿毛道路技術検討委員会の概要

中村河川国道事務所が整備している国道56号 中村宿毛道路において、施工済み箇所でも地下水が原因と想定される路面沈下が発生。当該地域の地形・地質状況及び周辺環境の特徴を踏まえ、原因調査と技術的な対策検討を行う委員会を設置。

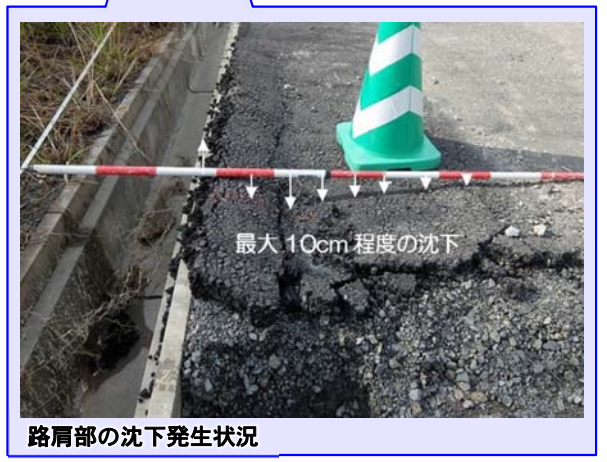
路肩部の沈下発生状況

中村宿毛道路(平田IC～宿毛和田IC間)中山地区の約200m区間において、令和元年11月から地下水が原因と考えられる沈下が発生し、試掘調査により以下のことが明らかとなった。

- ・中筋川地溝帯に分布する泥岩の破碎帯であること
- ・沈下は、路肩の情報管路の埋め戻し箇所が発生し、路床(埋戻土)が著しく含水し、脆弱な状況であること
- ・路盤下からの湧水が認められ、路床に流入していること

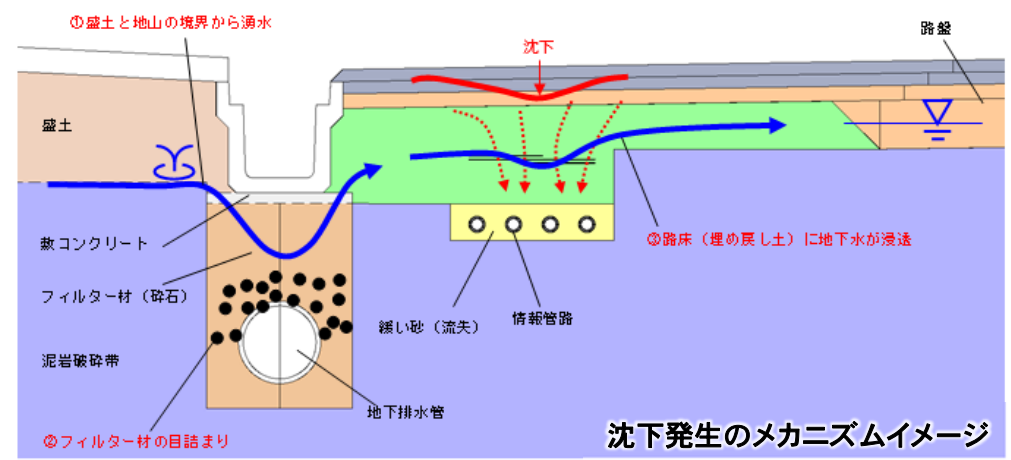
沈下発生メカニズムイメージ

- 【沈下発生メカニズム (推測)】**
- ①地下水が盛土と地山(泥岩)の境界から湧水
 - ②溶けた泥岩などにより地下排水管のフィルター材が目詰まり。
 - ③長い時間をかけ、ゆっくりと道路下に浸入。(青矢印)
 - ④埋戻し土(泥岩)が徐々に脆弱化(黄緑色部分)
 - ⑤施工の約2年後に沈下が顕著化
