災害発生日：令和5年6月2日(推定)
降雨状況：連続雨量 259mm(6月1日18時～3日1時)
時間最大雨量 74mm(6月2日8時～9時)
※久保雨量観測所(国土交通省設置)

発生箇所：徳島県三好市東祖谷久保
崩壊状況：土砂・流木捕捉量 約350m³(概算)
状況：令和5年台風2号及び梅雨前線に伴う大雨により流木を伴う土石流が発生しましたが、発生箇所下流に四国山地砂防事務所(国)により透過型砂防堰堤が整備されており、土砂・流木を捕捉。
四国最高峰の剣山への主要アクセス路である国道439号線や、地域住民の生活基盤として重要な橋梁への被害を未然に防止し、効果を発揮しました。

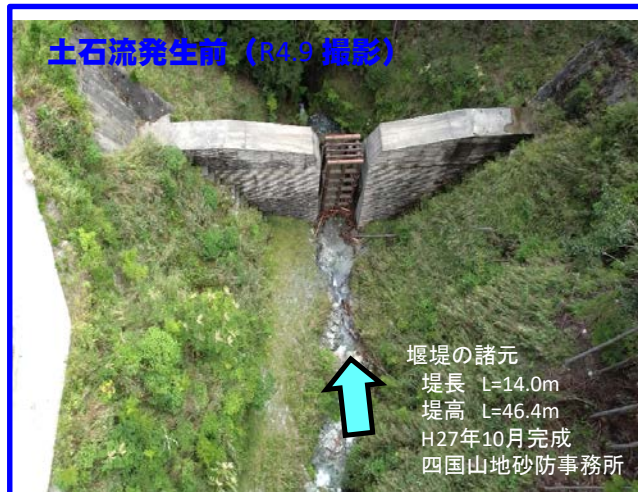
写真-1 出水前の砂防堰堤(上流側)の状況

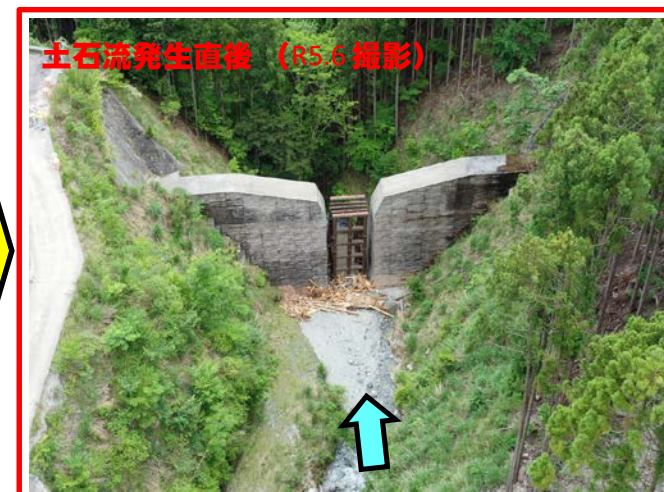
写真-2 出水後の砂防堰堤(上流側)の状況

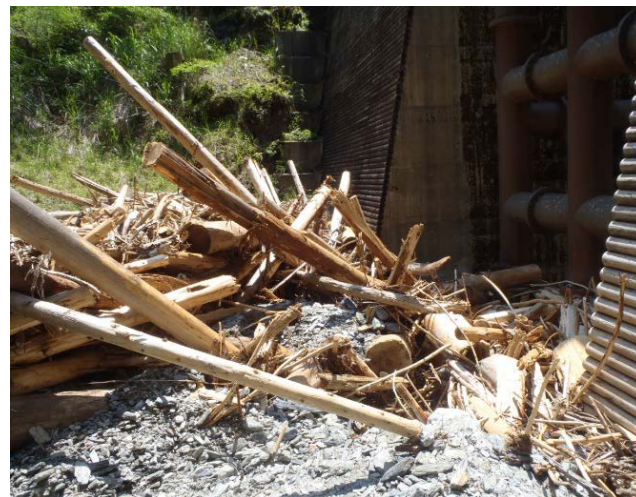
写真-3 砂防堰堤上流の鋼製スリット付近に堆積した土砂・流木の状況

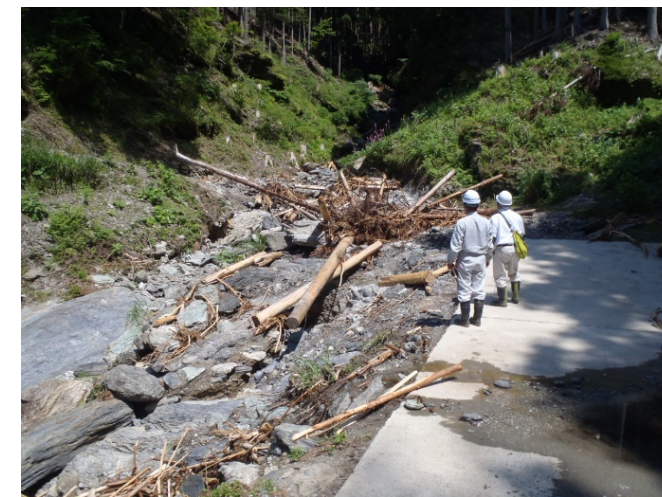
写真-4 砂防堰堤上流の河道に堆積した土砂・流木の状況
