## 1. 変状調査

### 1-1. 目視調査

主な破損箇所平面図

主な破損箇所状況写真（既往調査との対比） 1 / 9

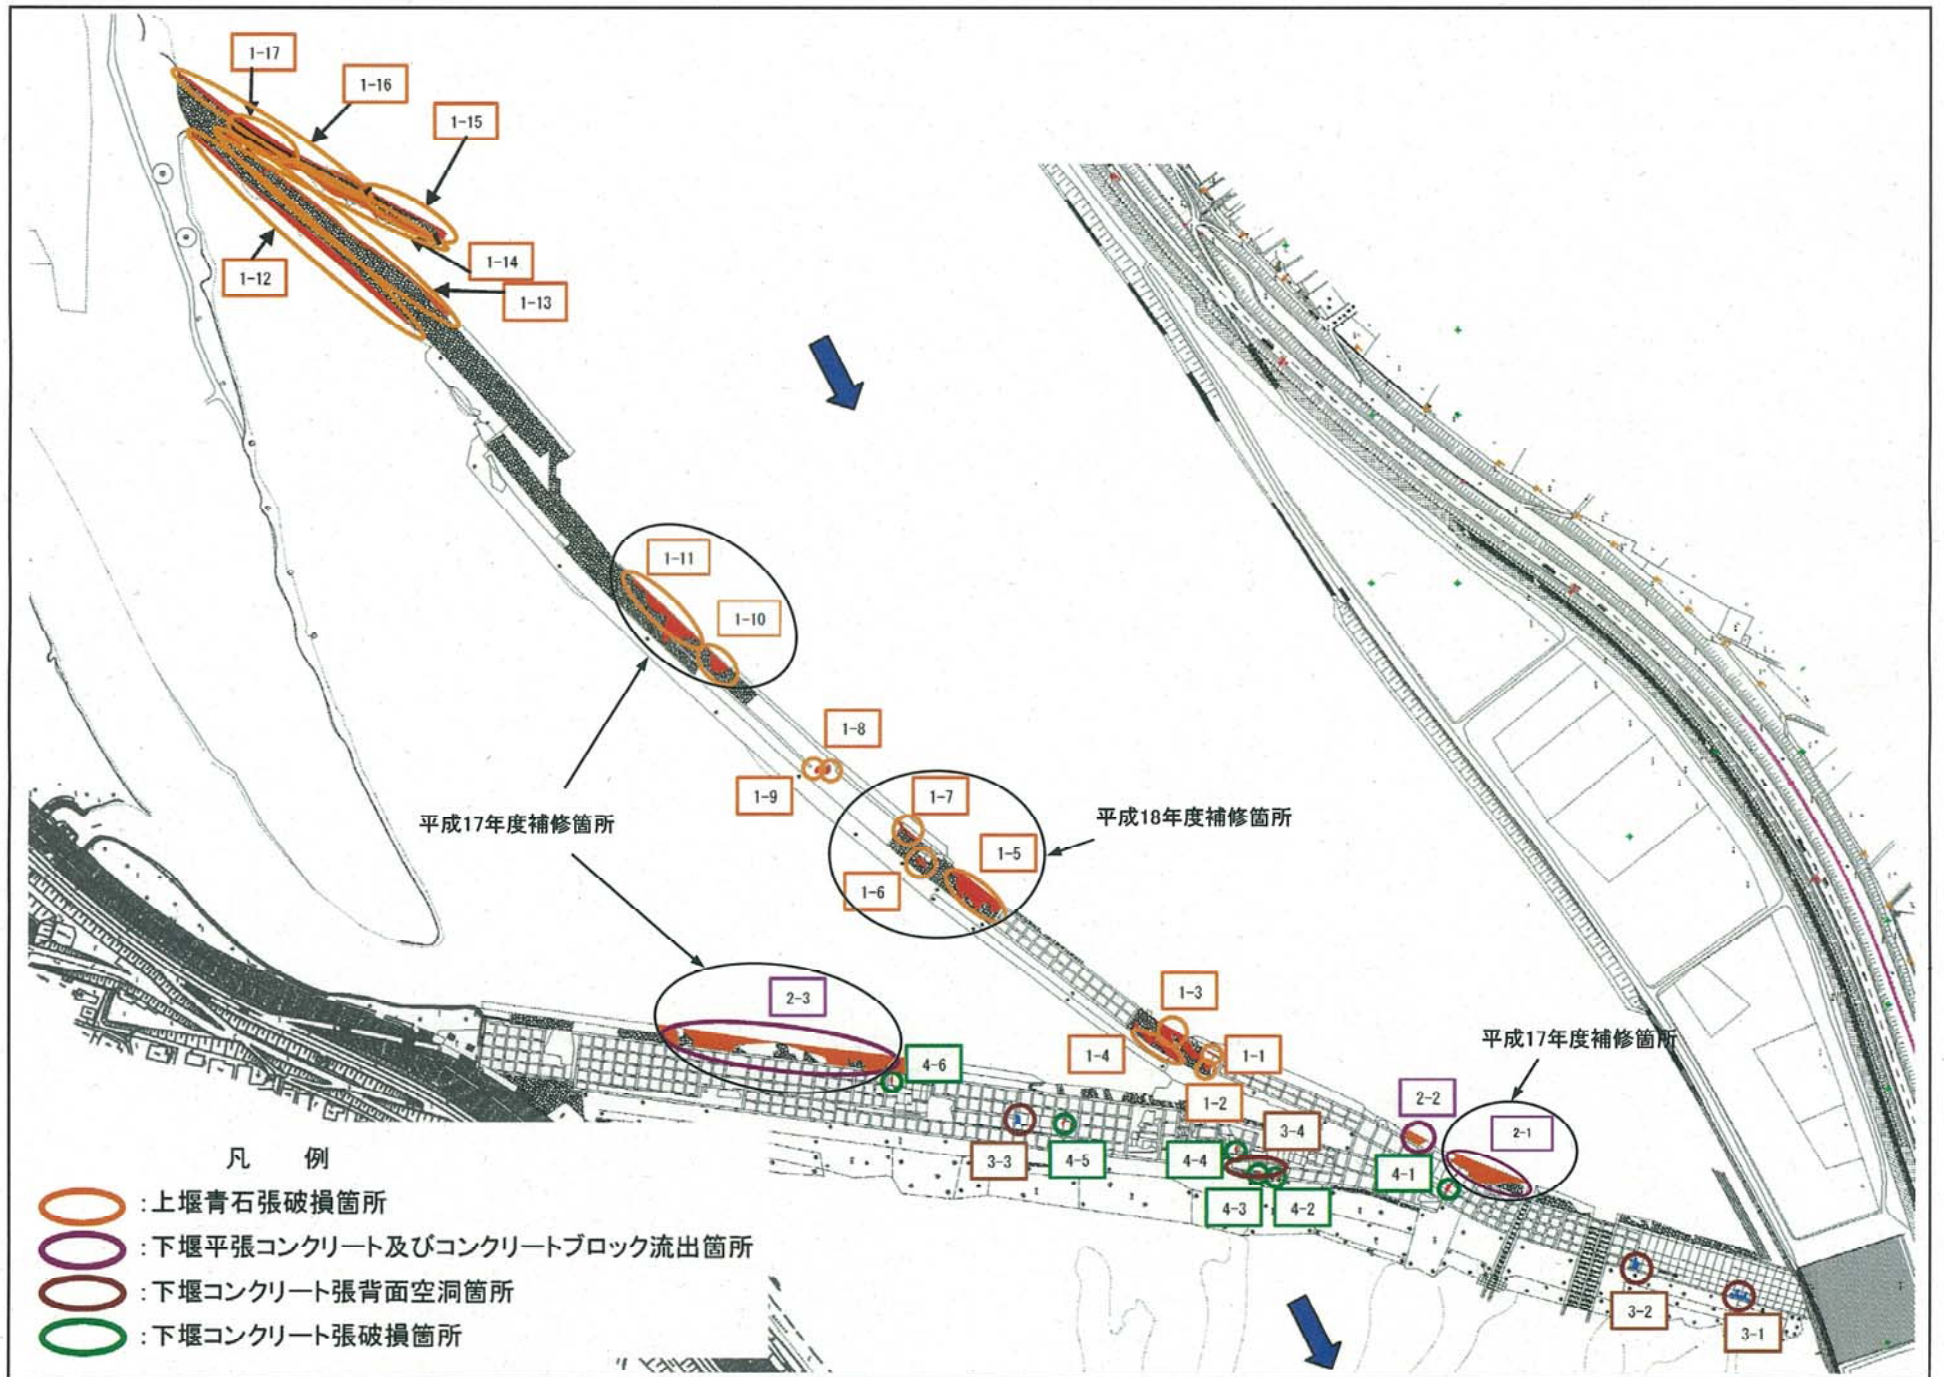
- : 上堰青石張破損箇所
- : 下堰平張コンクリート及びコンクリートブロック流出箇所
- : 下堰コンクリート張背面空洞箇所
- : 下堰コンクリート張破損箇所

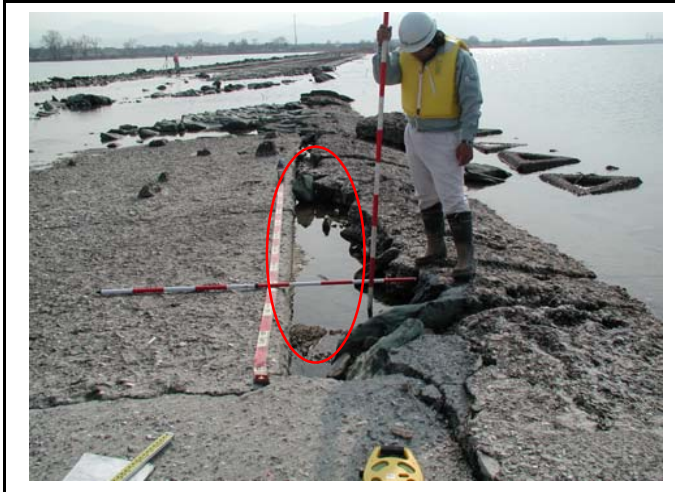
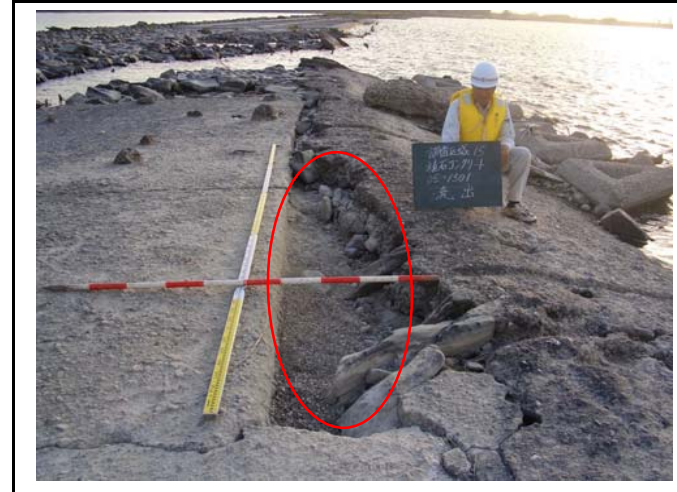
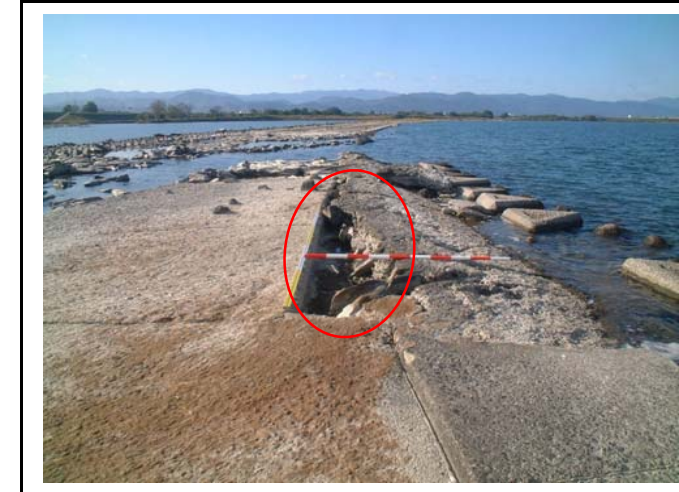
1-1 (調査位置番号: 05-1501)  
平成16年度調査

変化なし。

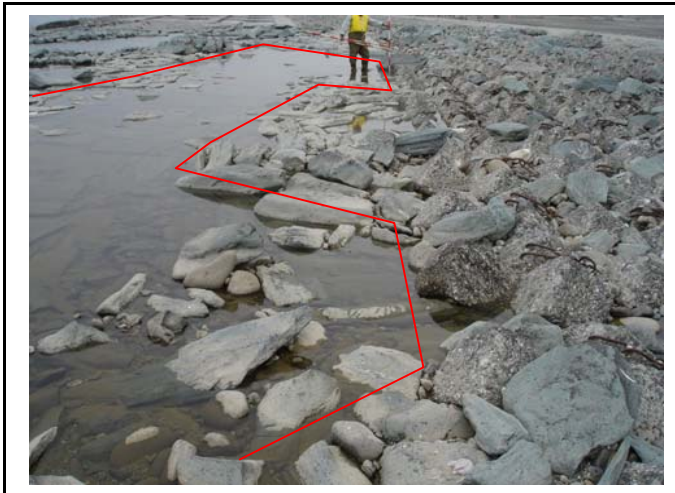
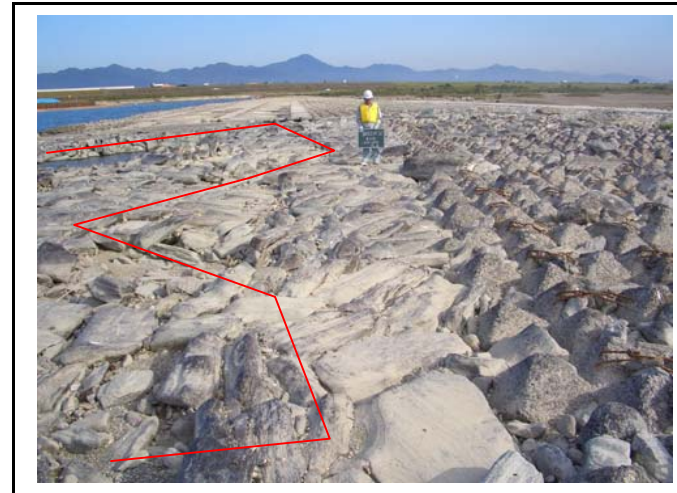
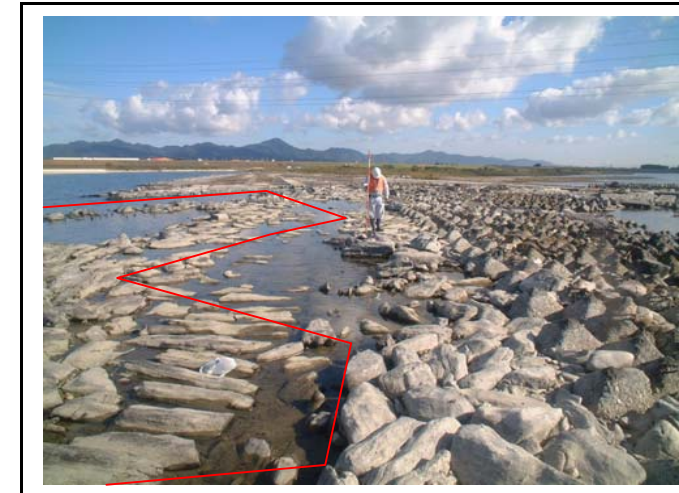
1-2 (調査位置番号: 05-1601)  
平成16年度調査

変化なし。

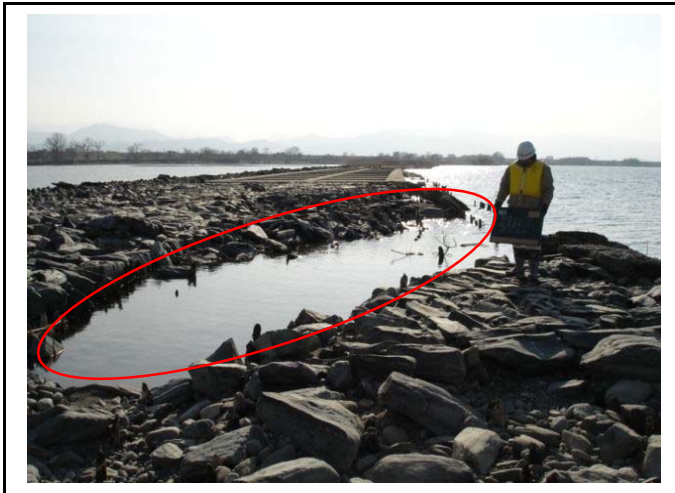
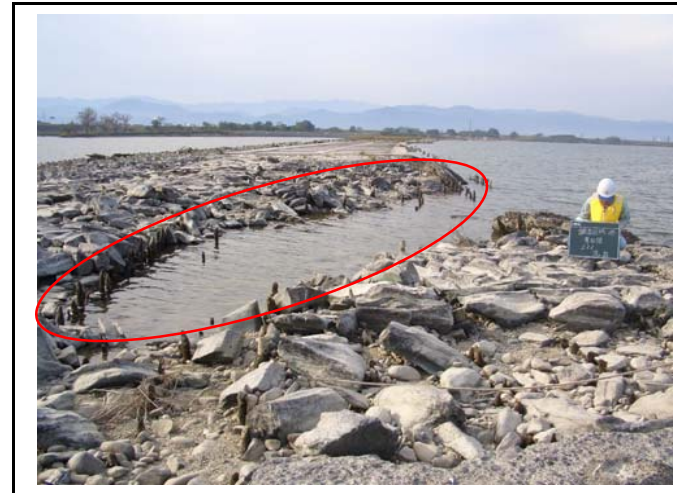
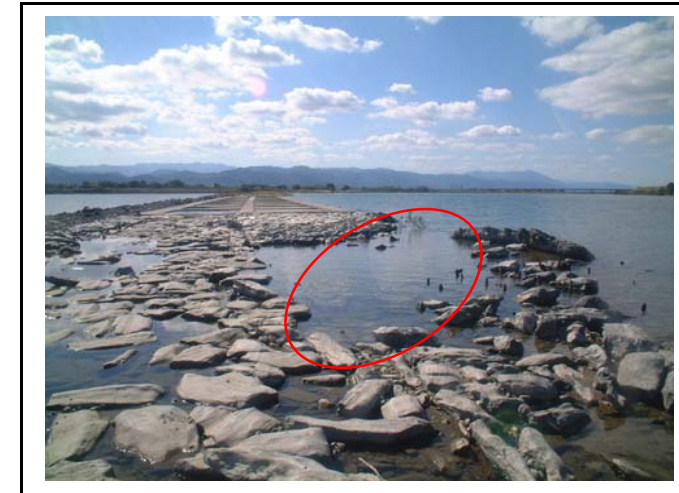
1-3 (調査位置番号: 211)  
平成16年度調査

変化なし。

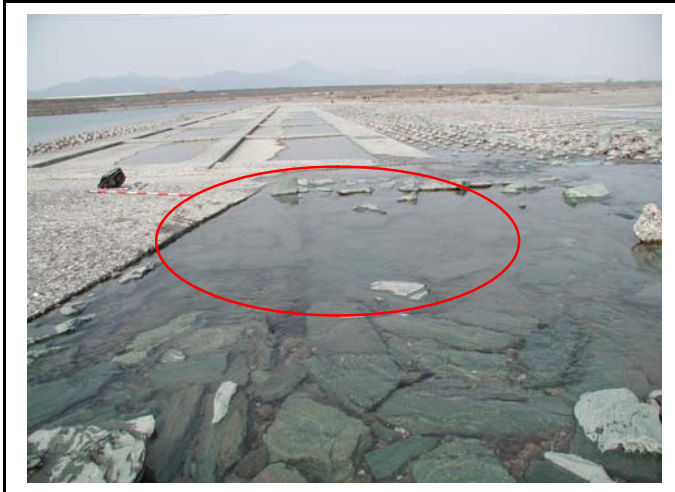
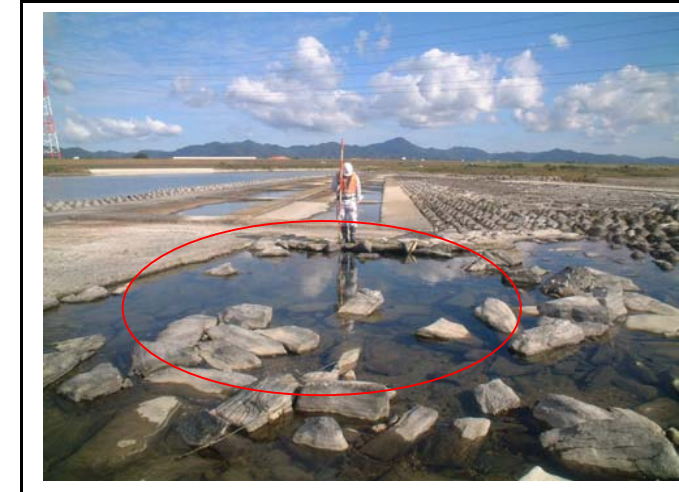
1-4 (調査位置番号: 05-1602)  
平成16年度調査

変化なし。

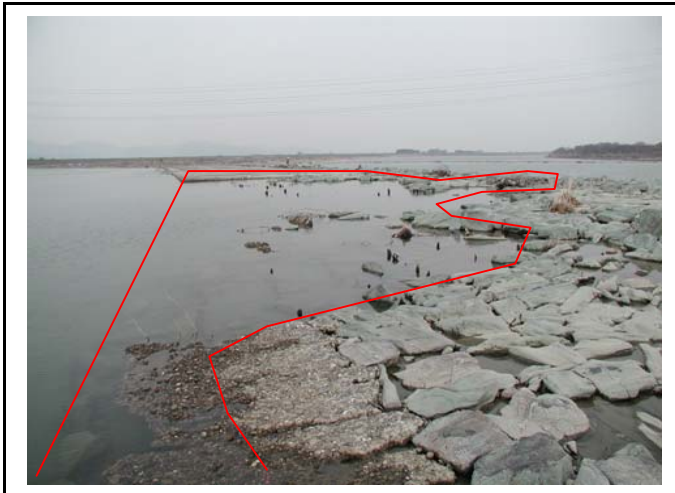
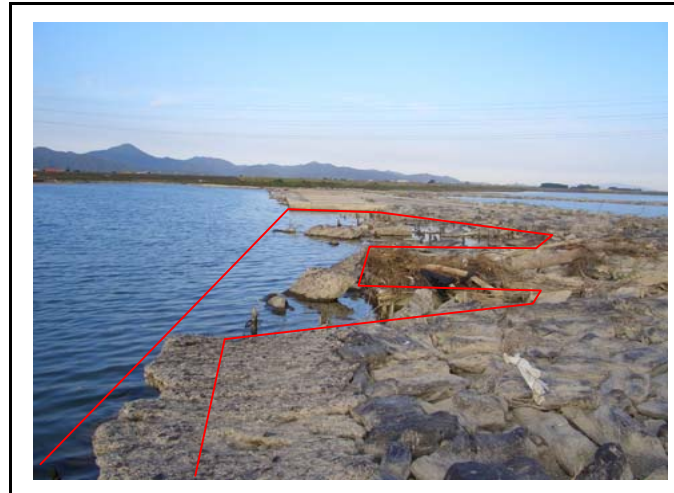
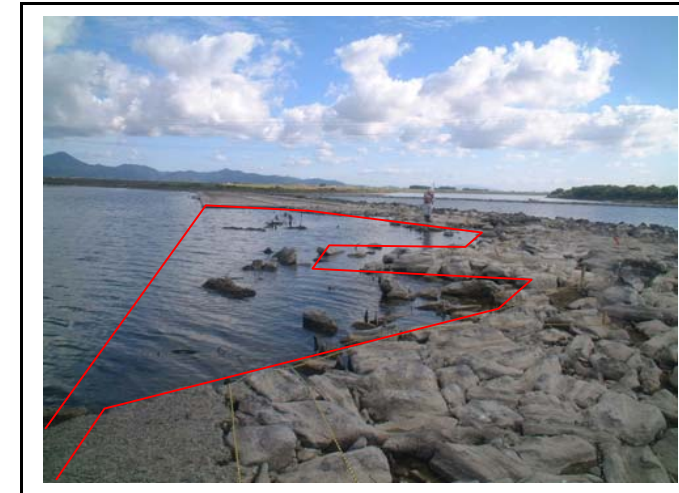
1-5 (調査位置番号: 05-17-1-01)  
平成16年度調査

変化なし。

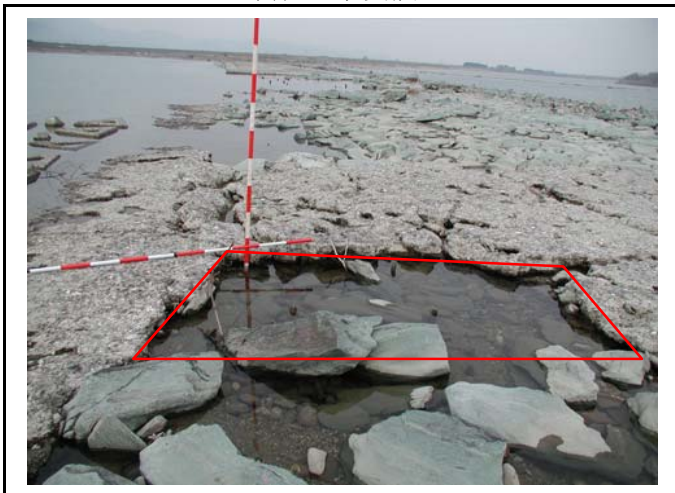
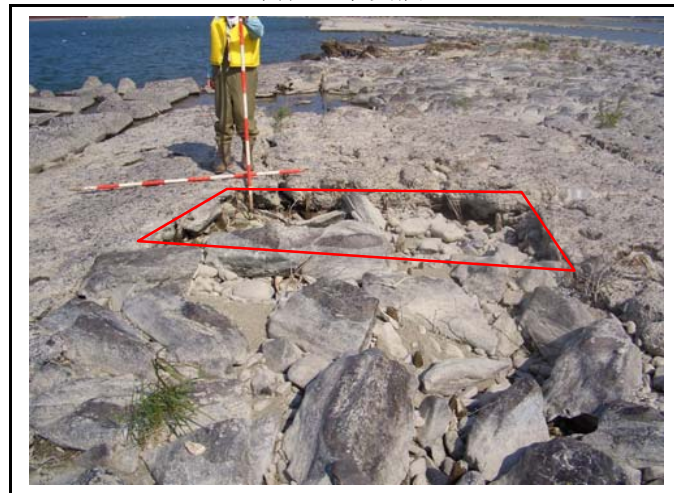
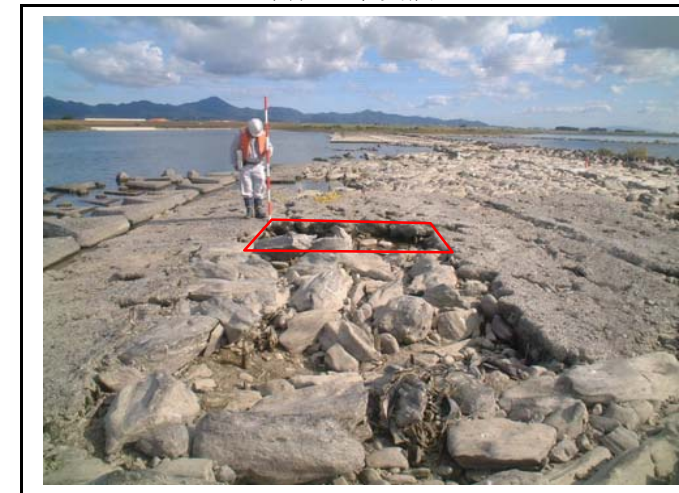
1-6 (調査位置番号: 05-17-2-03)  
平成16年度調査

変化なし。

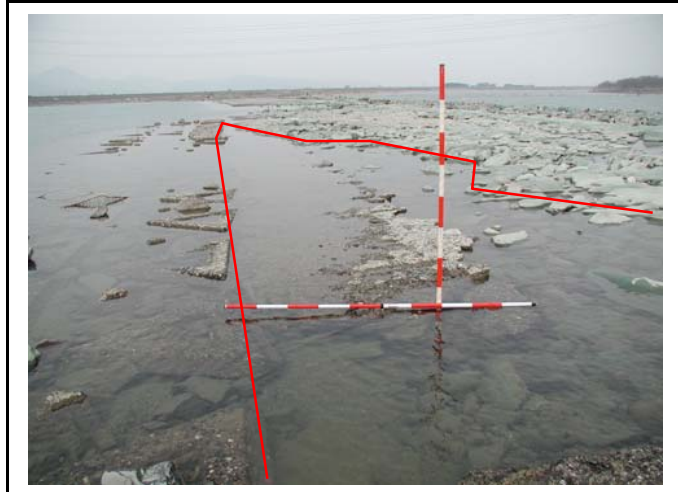
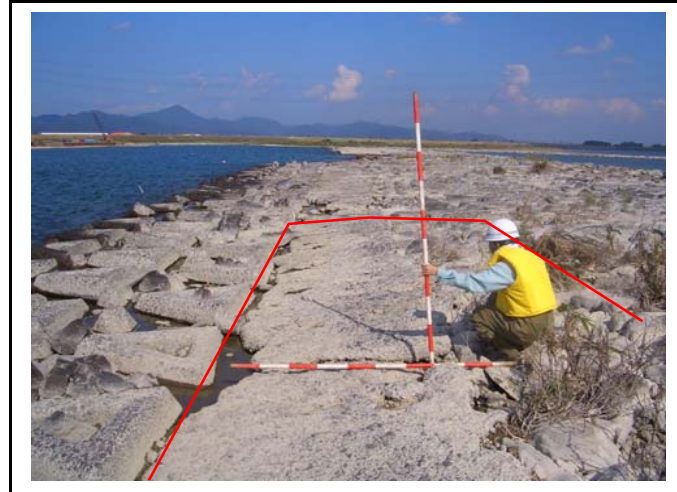
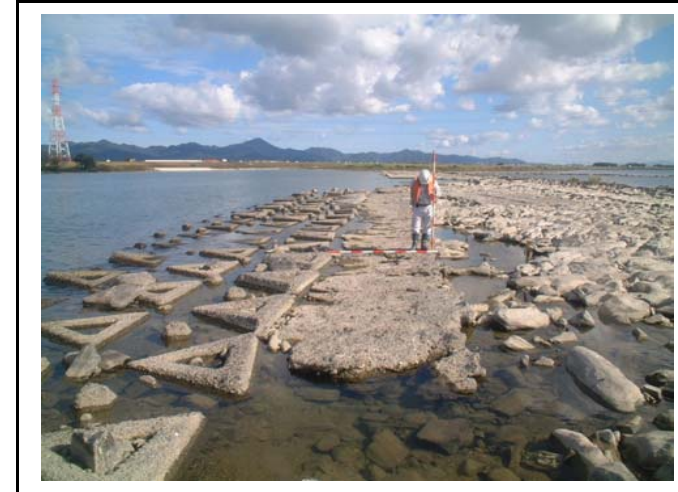
1-7 (調査位置番号: 05-17-2-04)  
平成16年度調査

変化なし。

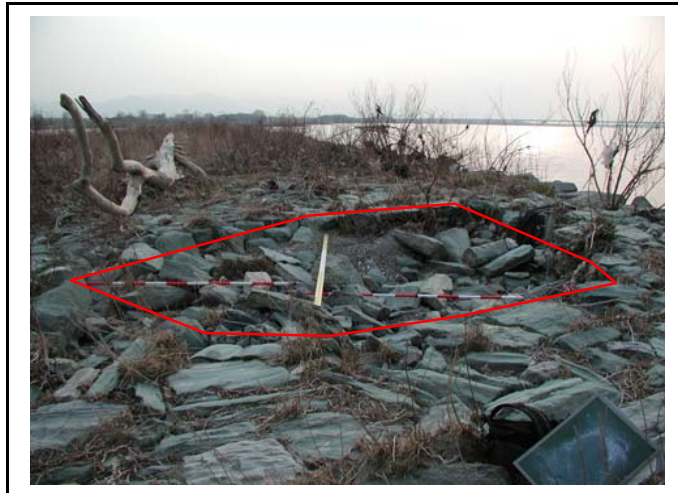
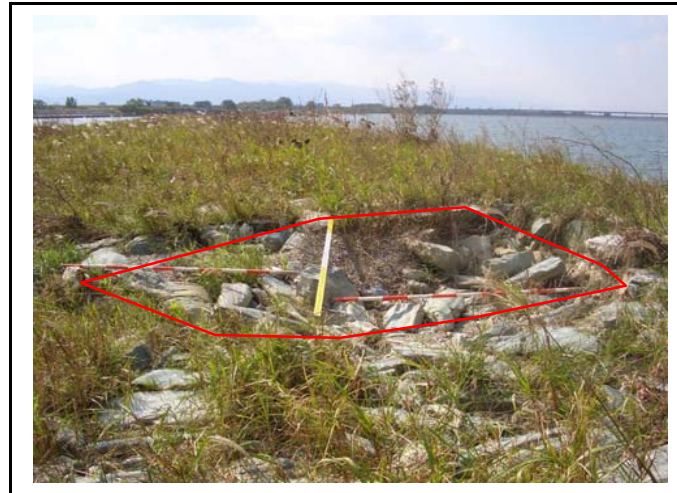
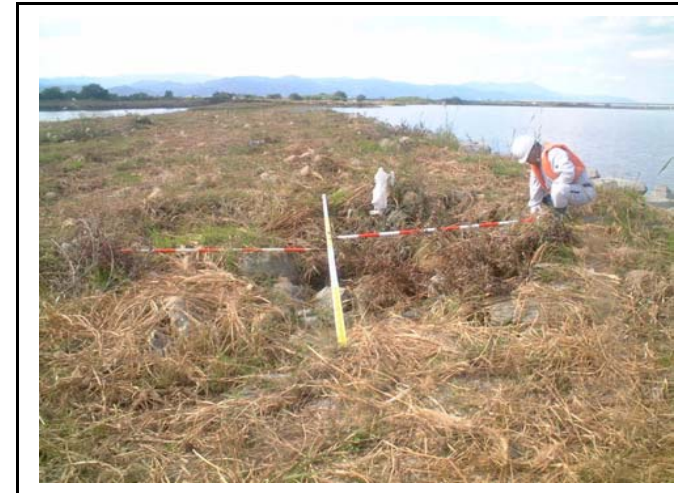
1-8 (調査位置番号: 05-17-2-10)  
平成16年度調査

変化なし。

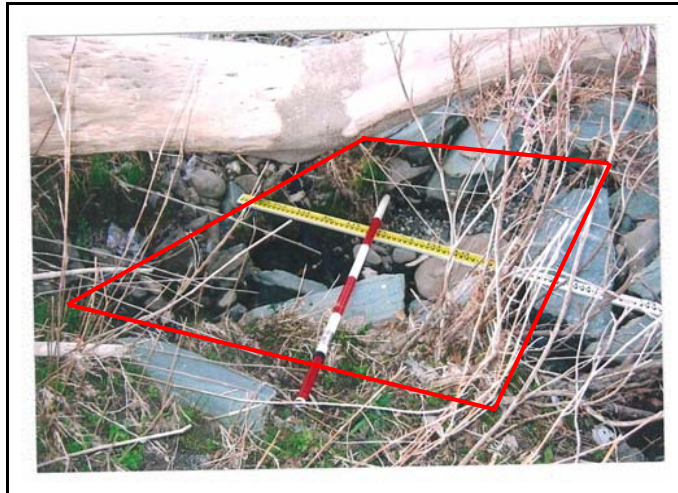
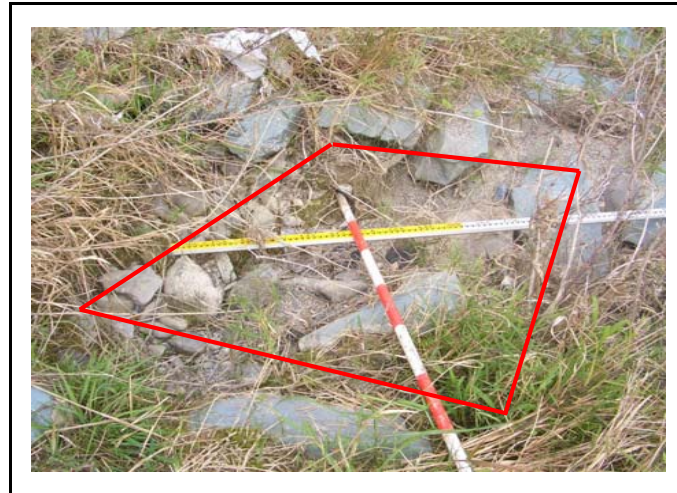
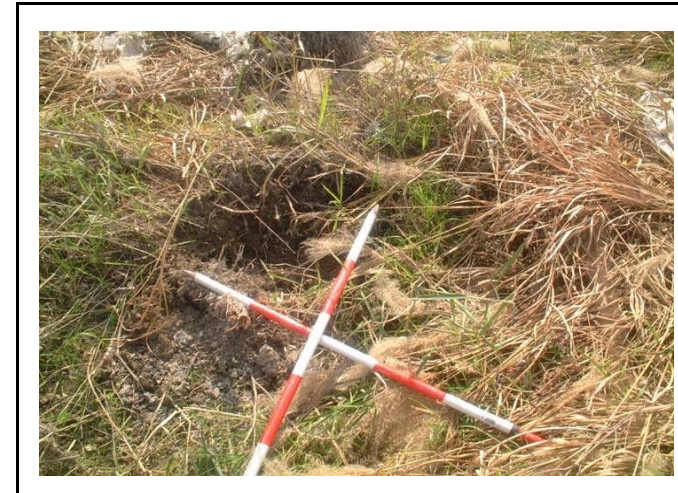
1-9 (調査位置番号: 17-2-11)  
平成16年度調査

変化なし。

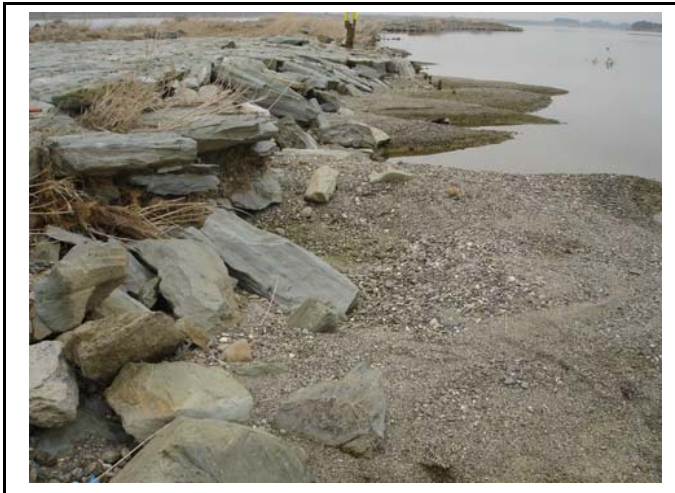
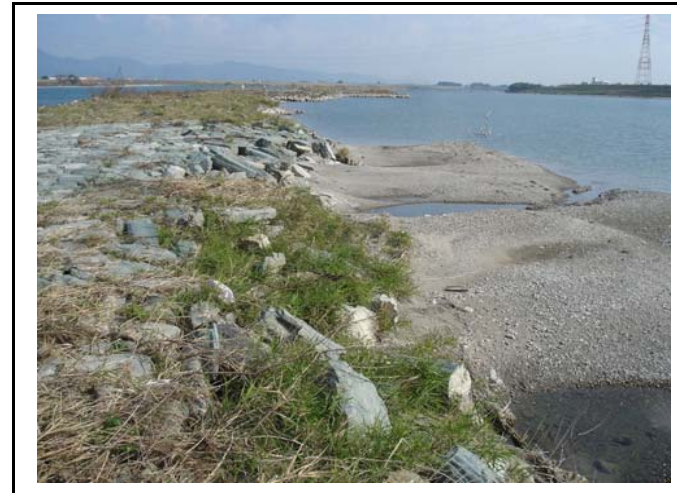
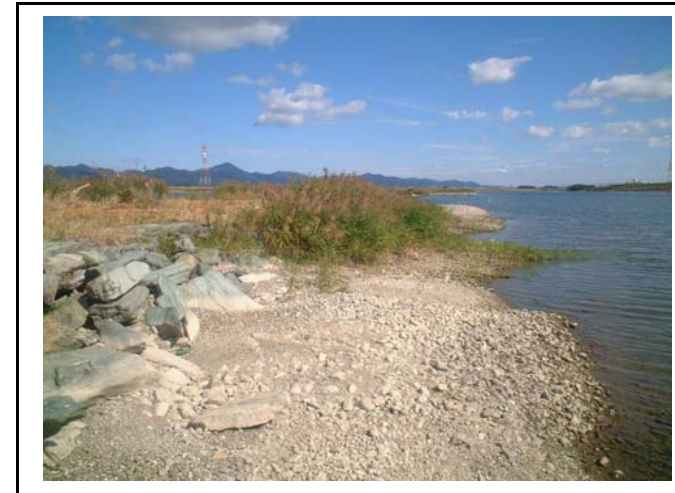
1-12 (調査位置番号: 05-18-2-12)  
平成16年度調査

堆砂により詳細不明。  
変状の進行性は見られない。

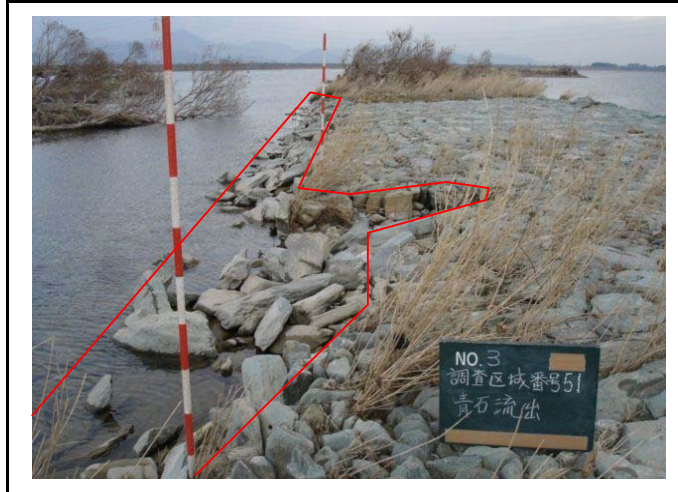
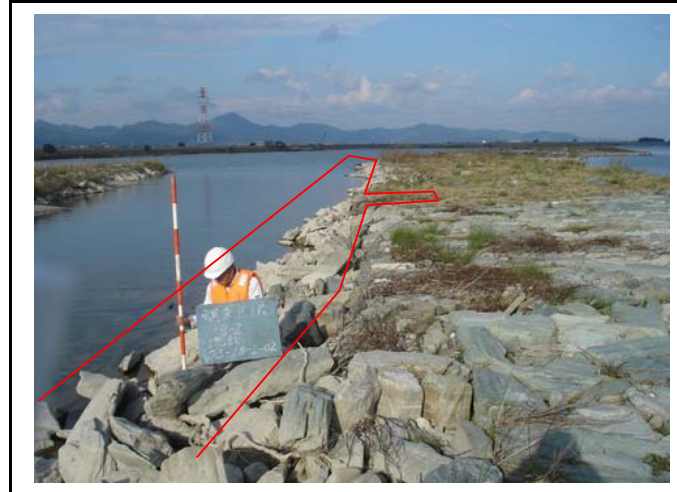
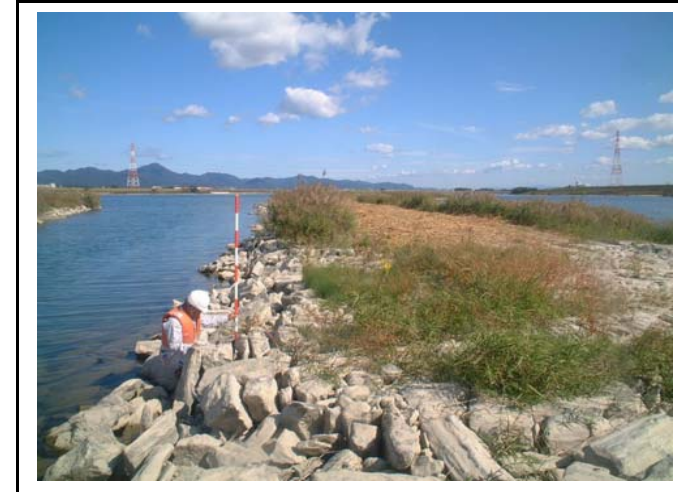
1-13 (調査位置番号: 05-18-2-01~05, 11)  
平成16年度調査

変化なし。

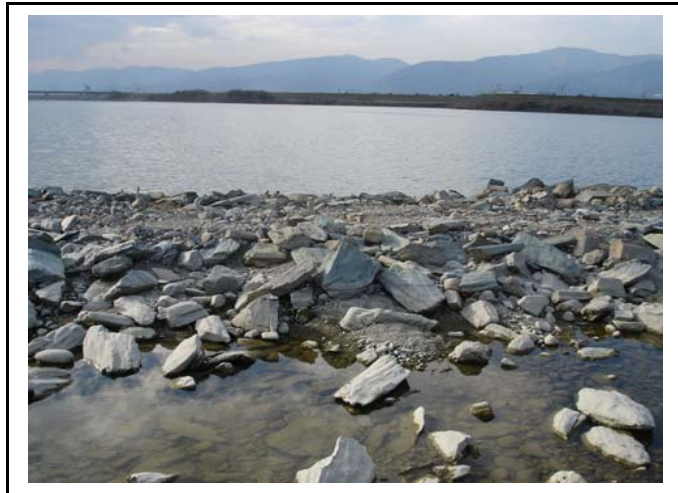
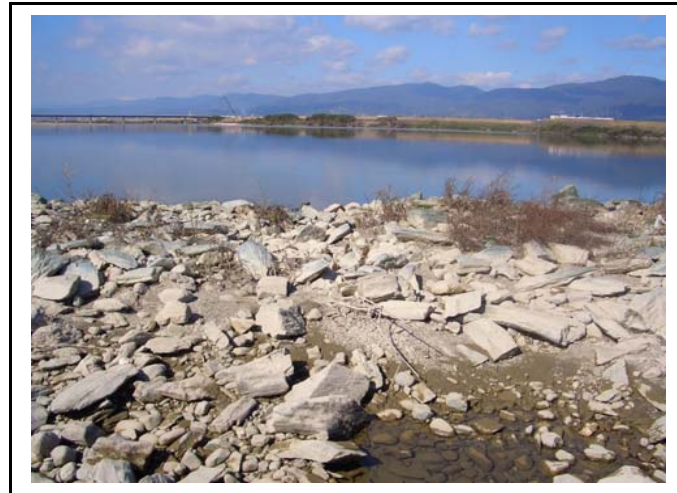
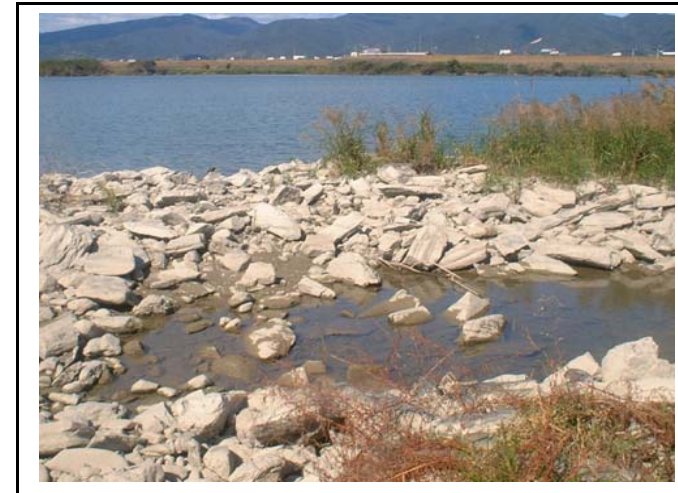
1-14 (調査位置番号: 05-18-3-04)  
平成16年度調査

変化なし。

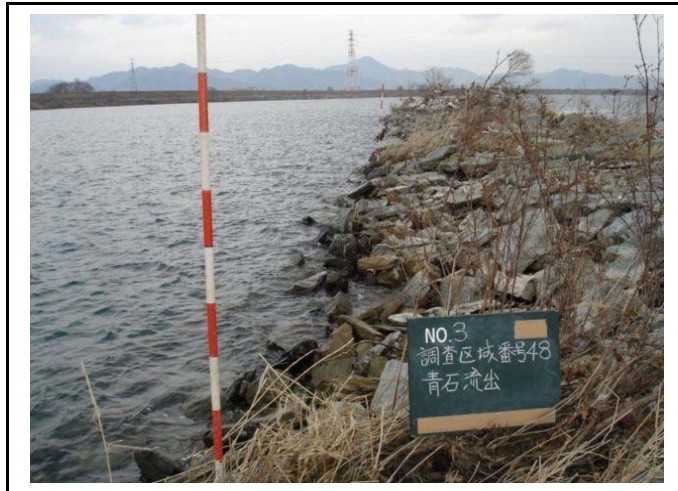
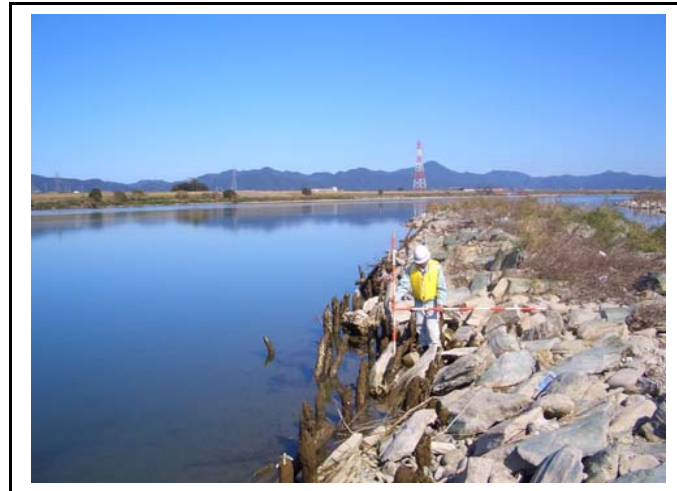
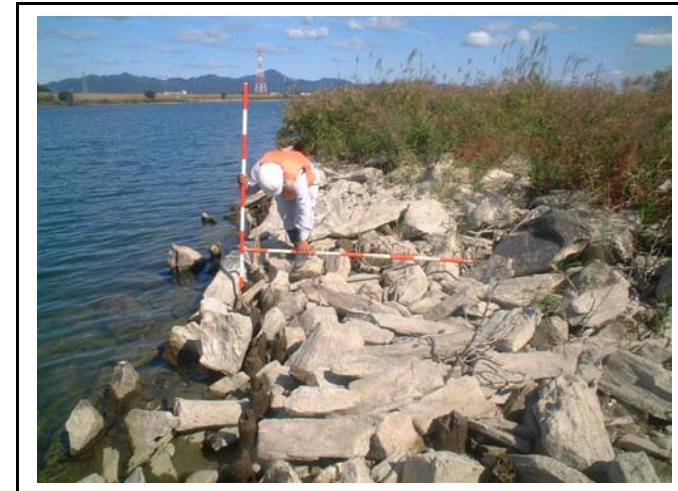
1-15 (調査位置番号: 05-18-3-01, 05)  
平成16年度調査

変化なし。

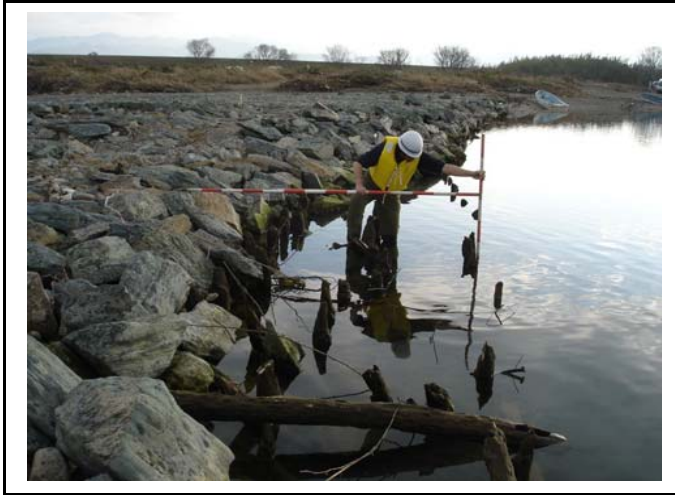
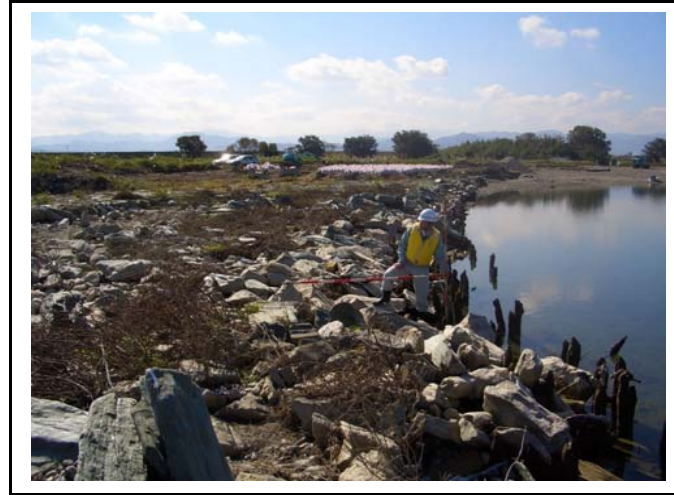
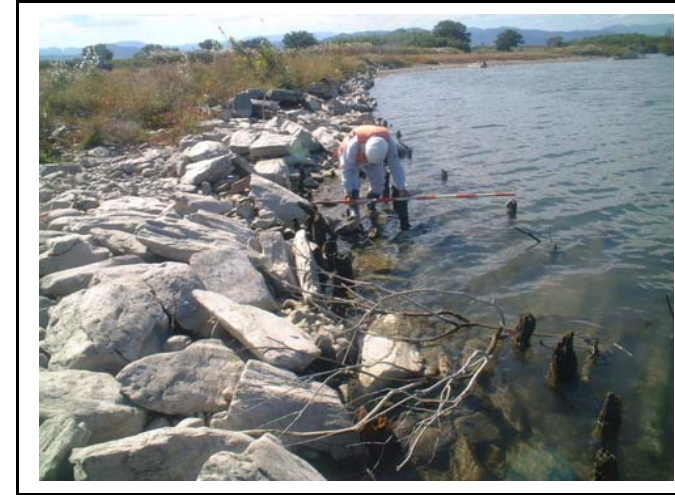
1-16 (調査位置番号: 05-18-3-03)  
平成16年度調査

変化なし。

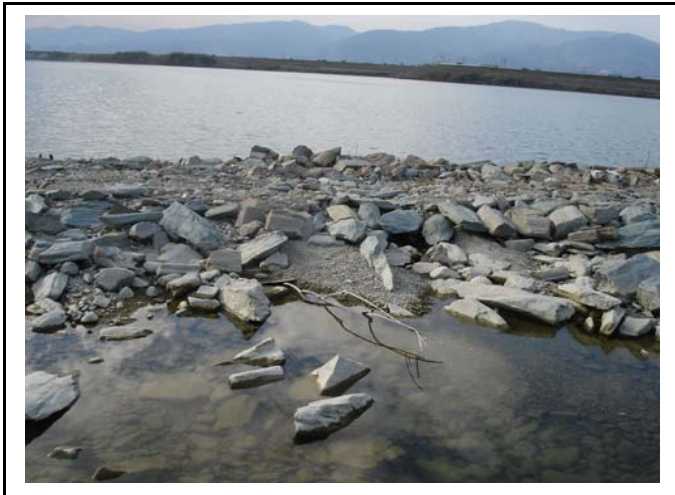
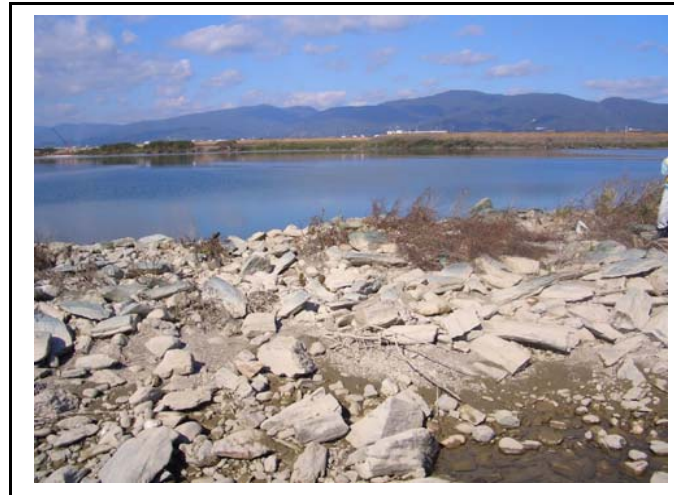
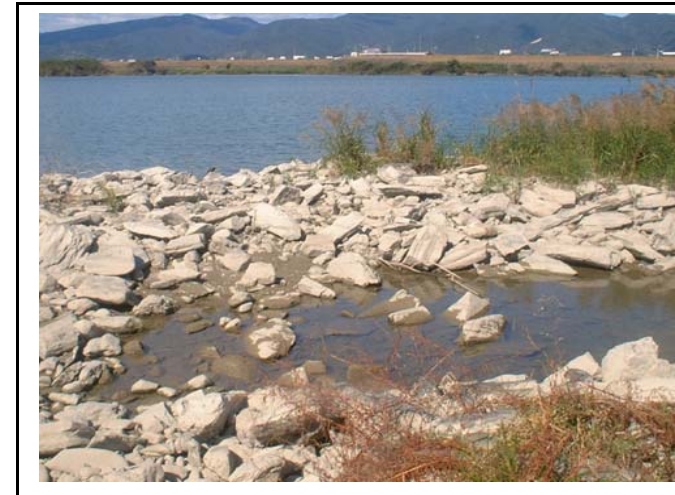
1-17 (調査位置番号: 05-18-3-02)  
平成16年度調査

変化なし。

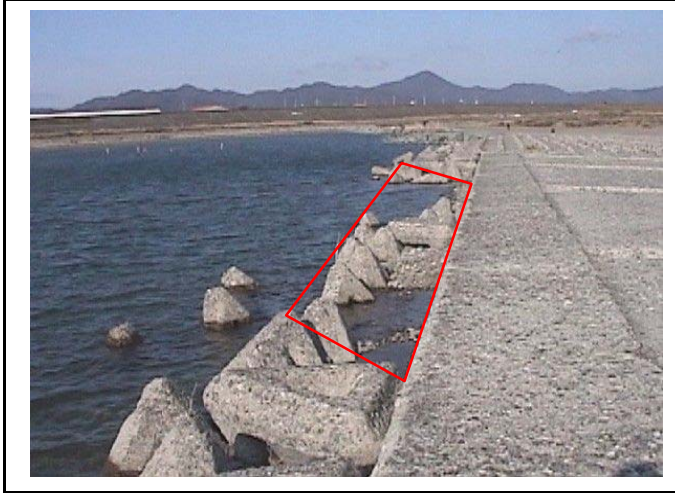
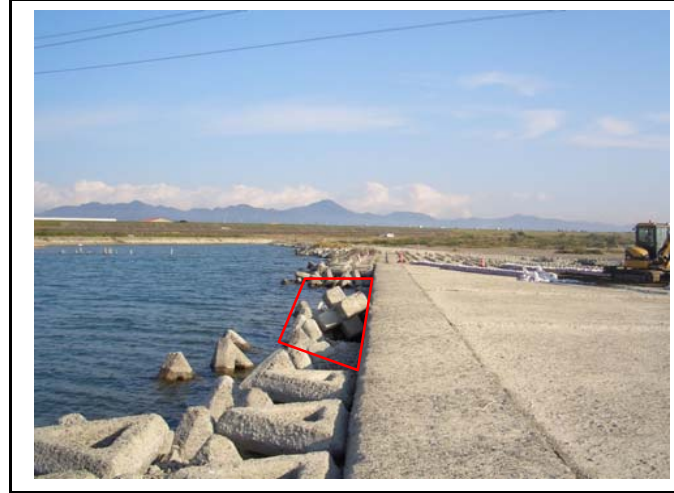
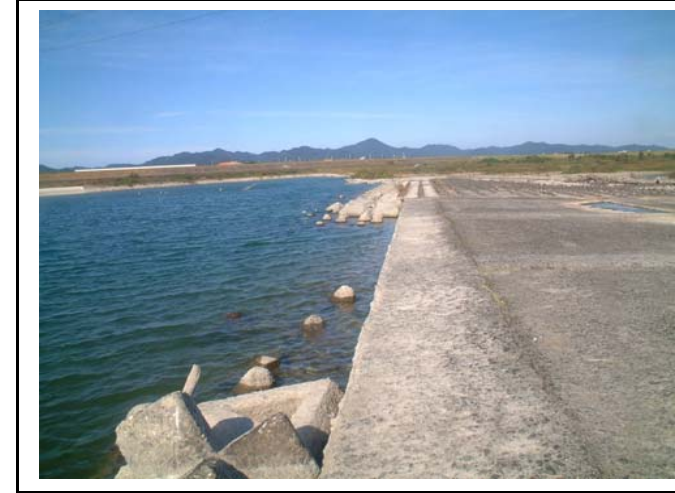
2-2 (調査位置番号: 05-5102)  
平成16年度調査

変化なし。

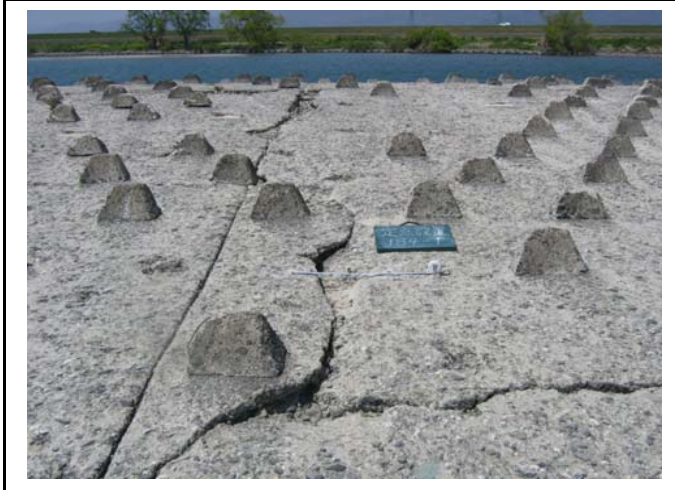
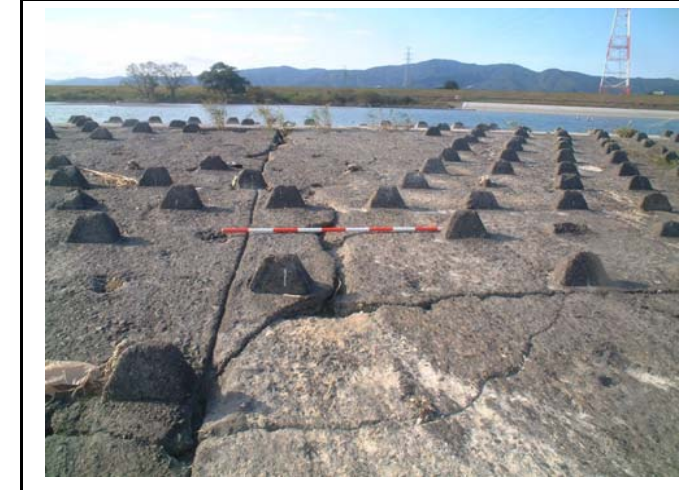
4-1 (調査位置番号: 184-1)  
平成16年度調査

変化なし。

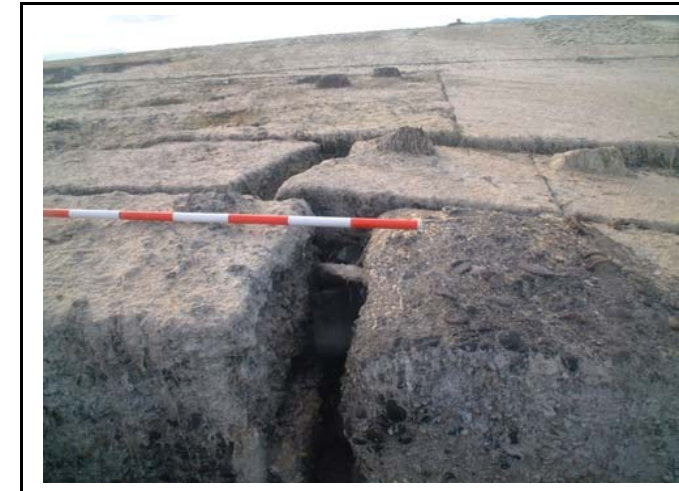
4-2 (調査位置番号: 329-3)  
平成16年度調査

変化なし。

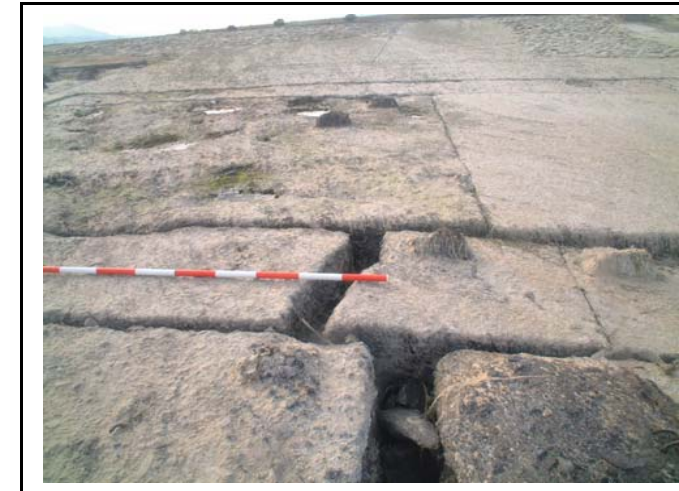
4-3 (調査位置番号: 286-2)  
平成16年度調査

変化なし。

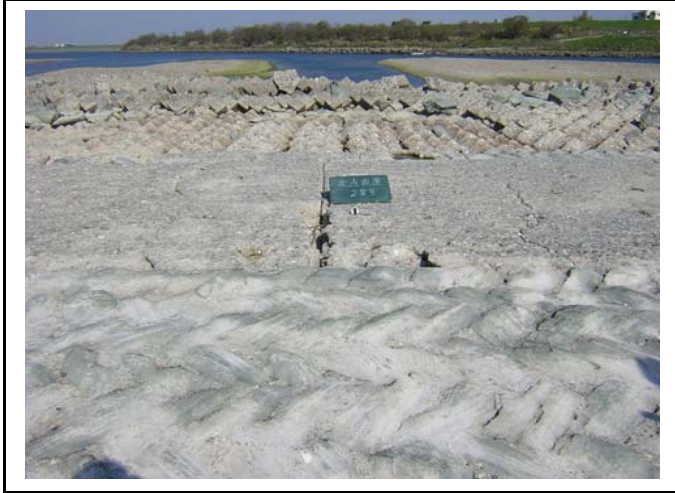
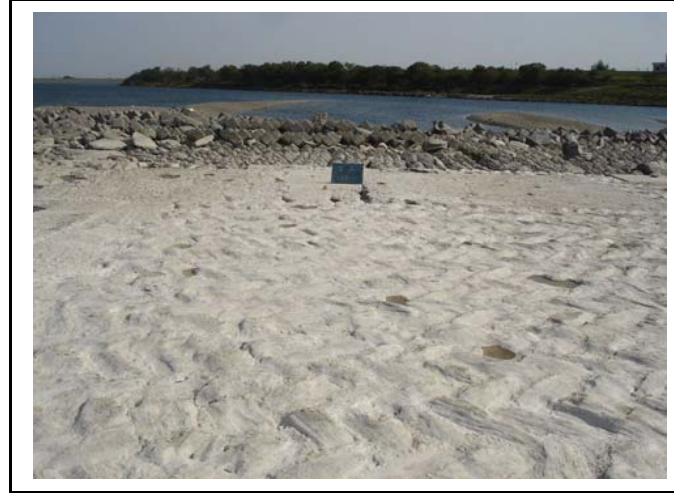
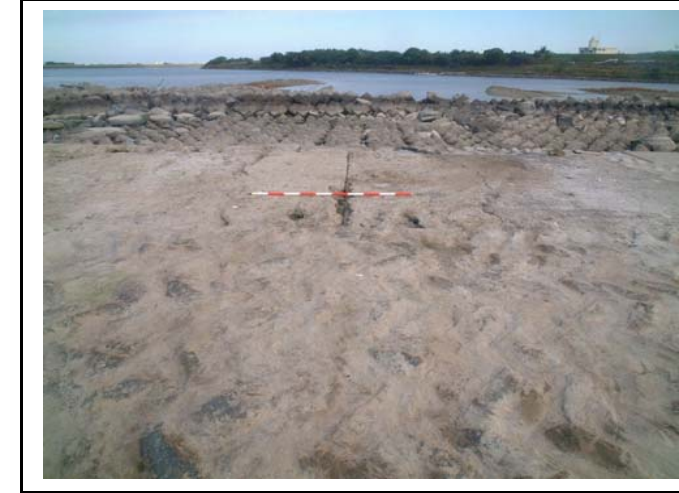
4-4 (調査位置番号: 283)  
平成16年度調査

変化なし。

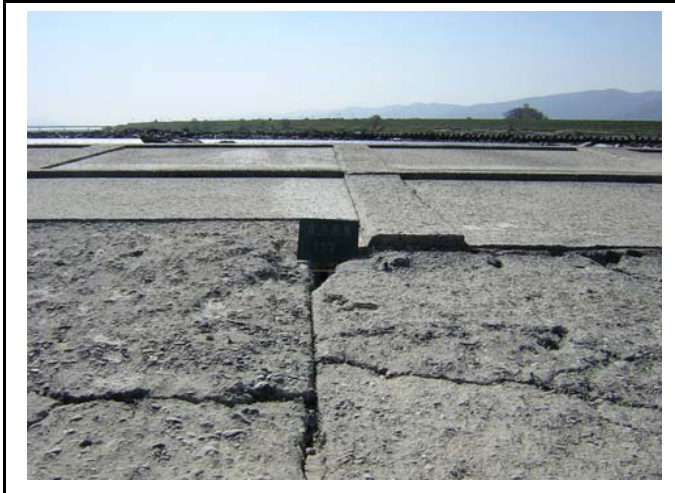
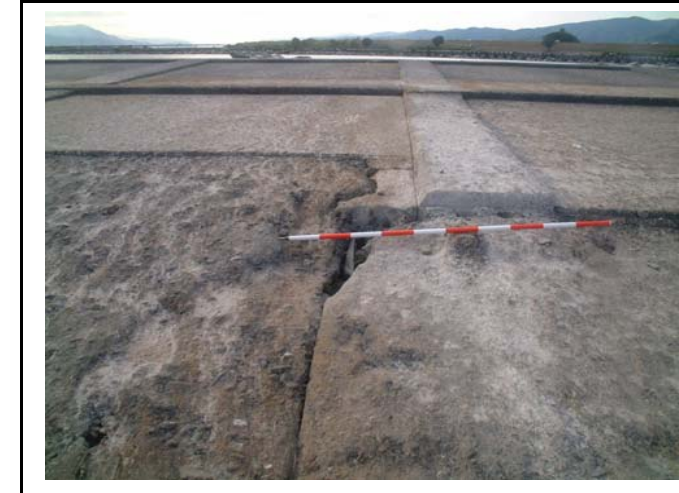
4-5 (調査位置番号: 352)  
平成16年度調査

変化なし。

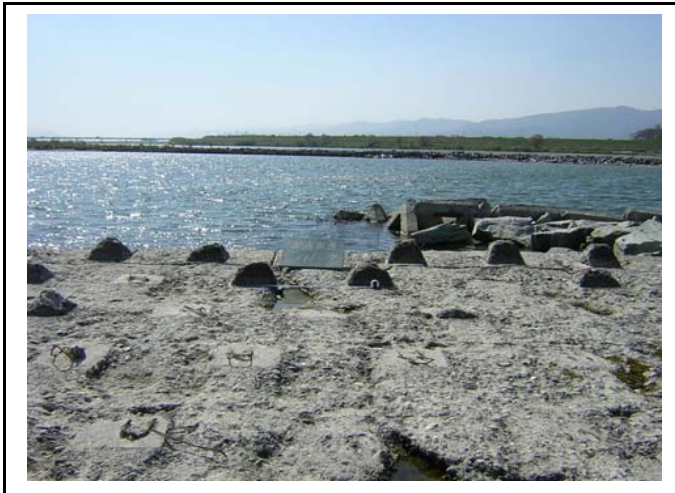
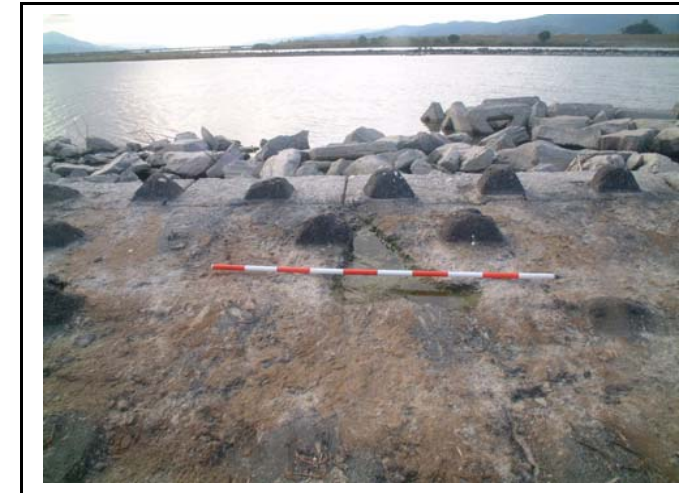
4-6 (調査位置番号: 391-7)  
平成16年度調査

変化なし。
