埋蔵文化財包蔵地（川西地区）の一部掘削について（第二報）

本日第一報でお知らせした国道192号徳島南環状道路7工区の埋蔵文化財包蔵地（川西地区）の一部掘削について別紙の通り報告いたします。

国土交通省 四国地方整備局

工事名：平成20年度 川西高架橋下部工事

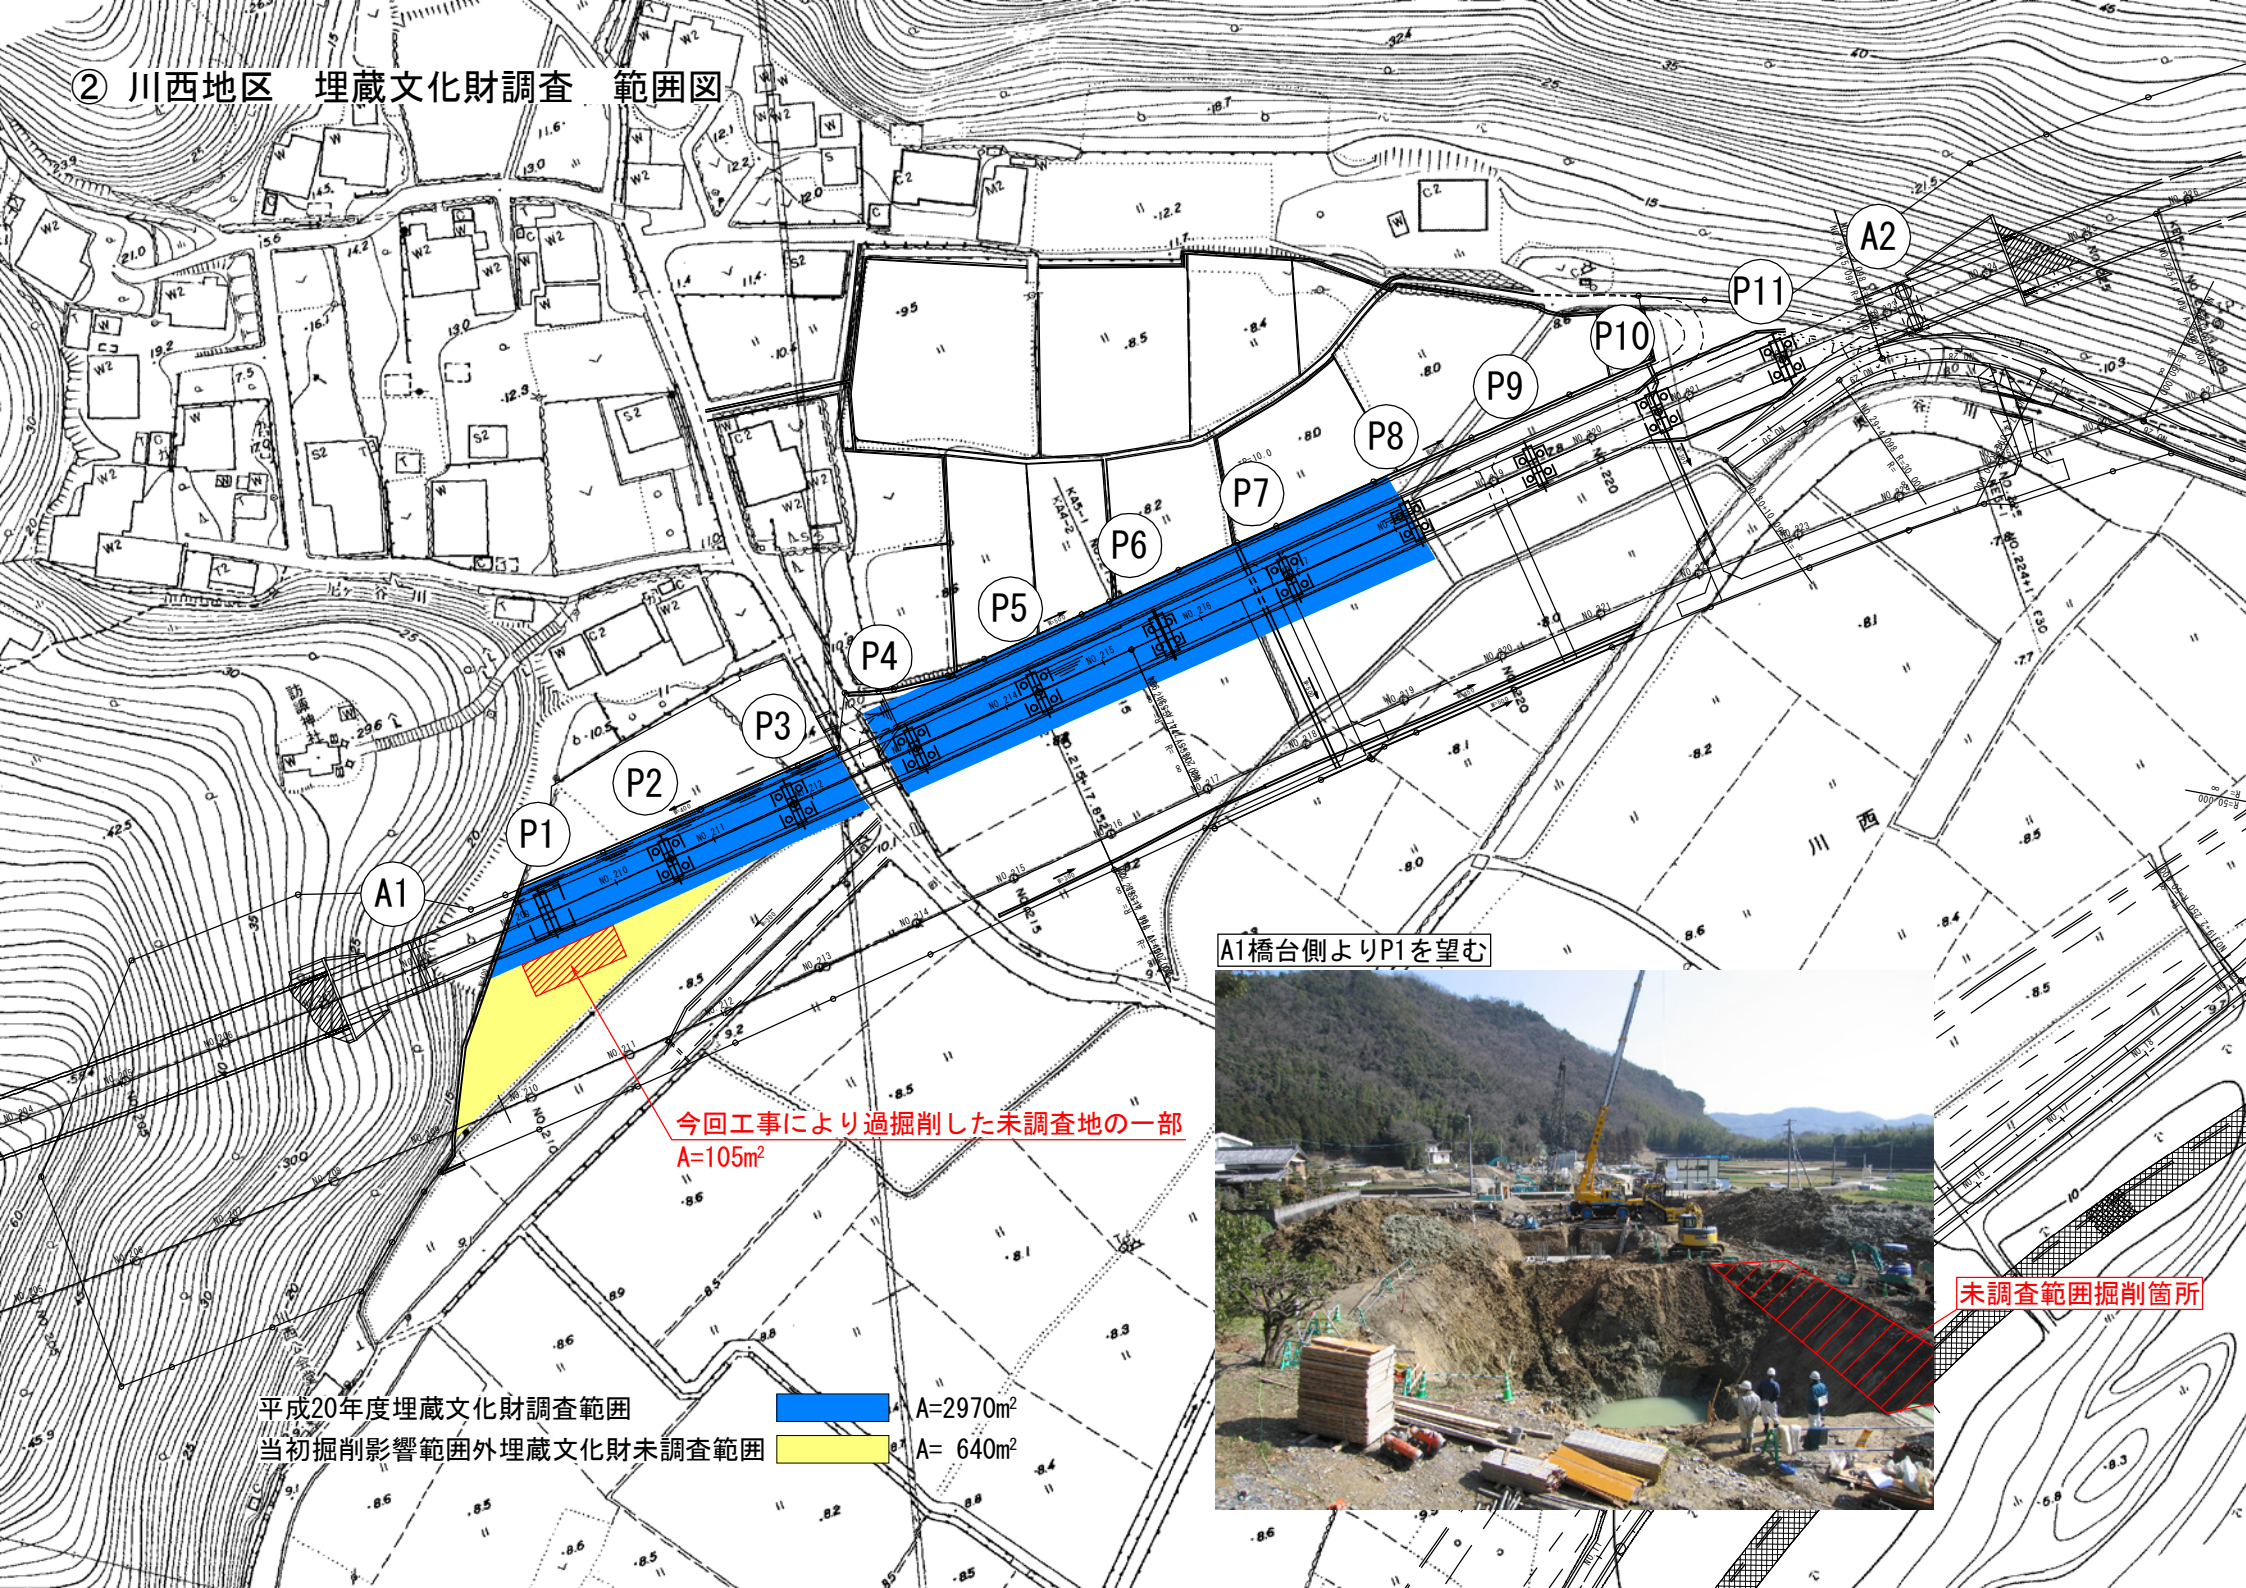
② 川西地区 埋蔵文化財調査 範囲図

2. 誤掘削の概要

誤掘削面積 約105m² （幅5.5m・延長19m）

誤って掘削された箇所の壁面の調査を行った。その結果、柱穴の跡や溝跡などが多数見付き、掘削により、遺跡が破壊されていることを確認した。

- ① 徳島南環状道路全工事一時中断したうえ、発掘調査未了箇所を再度確認し、国土交通省、徳島県教育委員会文化財課により現地確認を実施しました。
- ② 工事区域の埋蔵文化財包蔵地が確認できるようプラカードを100枚設置し未調査地の保全を実施します。
- ③ 工事図面の再点検（未調査区域の明示）を実施します。
- ④ 関係職員及び施工業者により再発防止協議会を開催し、当該事案に関する情報共有と再発防止策の周知徹底を図ります。
