## 堤防陥没箇所の復旧工事が完了しました。

平成21年3月5日（木）に徳島県三好市三野町（吉野川左岸62k/100付近）において、堤防陥没が発見され、周辺住民の安全対策を実施後、原因の特定のため、堤防開削調査等を行い、陥没の原因を「雨水の浸透により、混入土の中にあった空隙箇所に、堤防の土が流出したことによるもの」と判断したうえで、木屑、金属屑等を含む混入土を4月7日（火）までに撤去したところ です。

国土交通省 四国地方整備局 徳島河川国道事務所

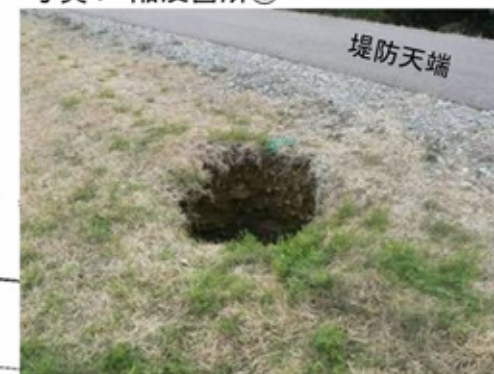
写真1 陥没箇所①

徳島県三好市三野町の吉野川左岸62k/100付近の芝生堤防において、3月5日に堤防陥没を発見。

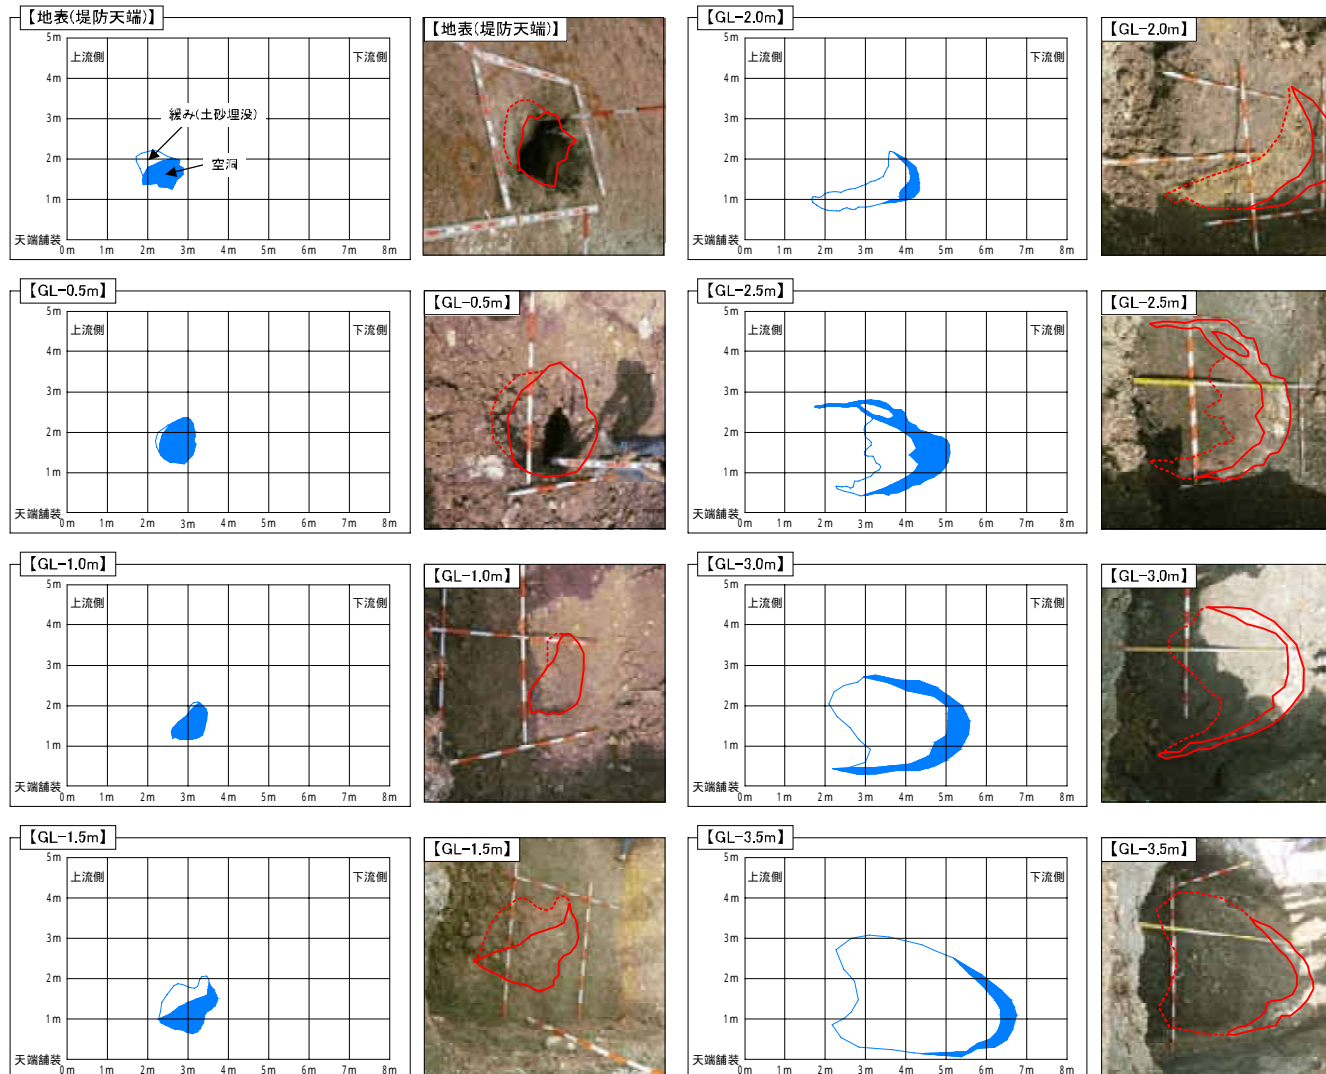
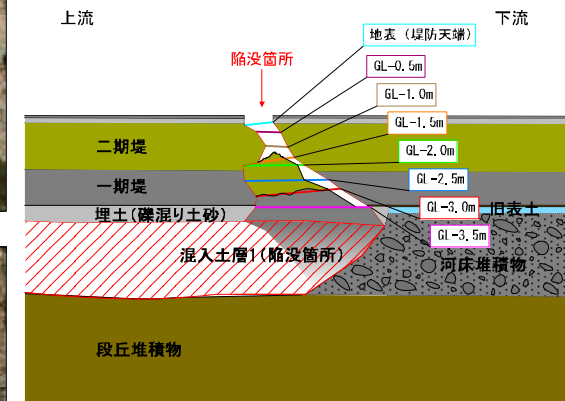
堤防縦断面図

陥没 箇所の空洞部に、セメント等を流し込み硬化させた後、掘削し分布調査をした結果、空洞は、天端直径60cm、斜め方向(俯角)35度程度で下流方向に約5m伸びており、空洞量は約3m<sup>3</sup>。

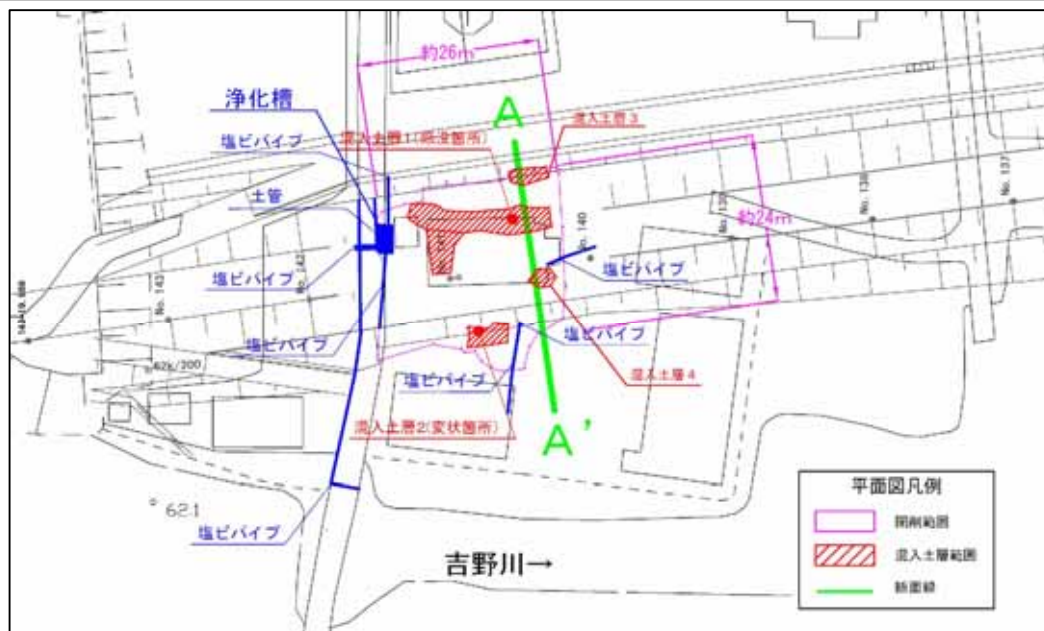
# 基礎地盤開削調査結果について(開削平面図)

陥没箇所周辺の地下部分(昭和40年代後半の宅地造成時の地盤面より更に約0.5~3m地下)において、木屑、金属屑、コンクリート殻、塩化ビニールパイプなどを確認。(4月7日撤去完了)

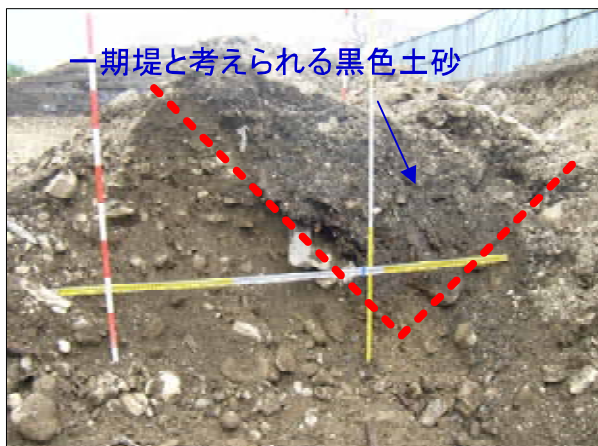
【混入土層1(陥没箇所)】

陥没の原因としては、経年的な雨水浸透により、陥没箇所直下の木屑、金属屑等含む混入土の空隙箇所に、堤防の土が流出したことによるものと判断。

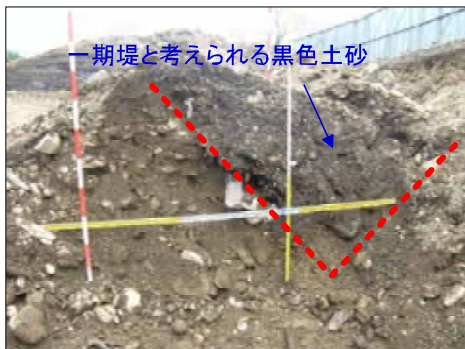
【混入土層1(陥没箇所)】

角材、木片が多量に混入。  
他にコンクリート瓦礫、断熱材、アルミレール、金属鍋等が混入。

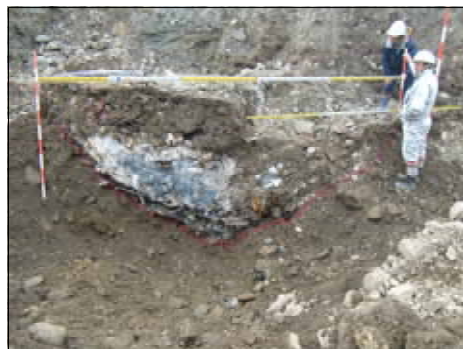
【混入土層2(変状箇所)】

石膏ボード、レカブロックを多量に混入。  
他に畳、タイル、塩化ビニールパイプ、工事看板、コンクリート等が混入。

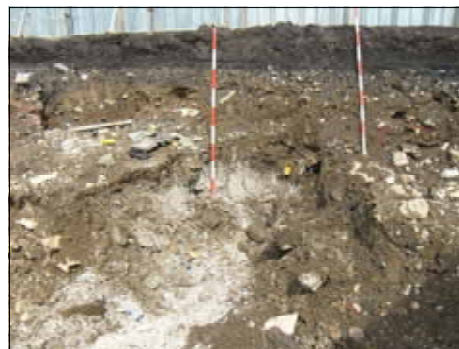
【混入土層3】

スレート片、石膏ボードが多量に混入。  
他に人工芝、銅板、ノコギリ刃、スプレー缶、クギ等が混入。

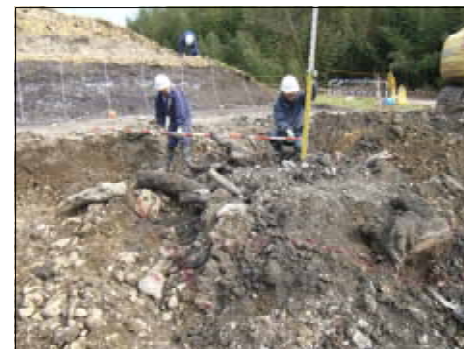
【混入土層4】

丸太が多量に混入。  
他に塩化ビニールパイプ、水道用塩化ビニールホース、鉄筋φ20mm等が混入。
