国道 55 号 桑野川大橋他の橋梁補修を実施します
～橋梁の更なる長寿命化を目指して～

平成 22 年 12 月 15 日(水)

国土交通省 四国地方整備局 徳島河川国道事務所

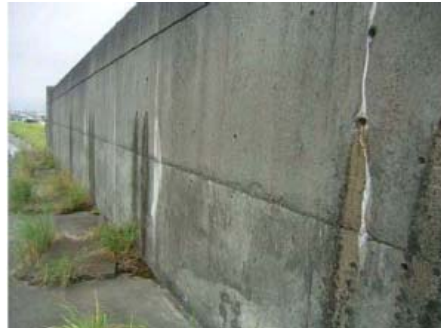
国道 55 号 BP 桑野川大橋では、橋梁点検の結果、A1 橋台コンクリートのひび割れ(遊離石灰を伴う)の損傷があることが分かりました。今回の工事にて、ひび割れ注入及び表面被覆を行うことで劣化の進行を止め、橋梁の長寿命化を図ります。

ひび割れ・遊離石灰

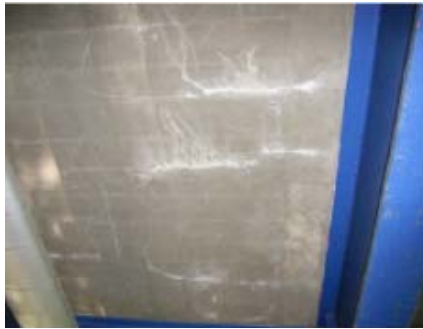
国道 55 号辺川中橋では、橋梁点検の結果、床版コンクリートのひび割れ、支承の機能障害の損傷があることが分かりました。今回の工事にて、炭素繊維補強及び沓座モルタル補修・アンカーボルトの取替を行うことで劣化の進行を止め、橋梁の長寿命化を図ります。

ひび割れ

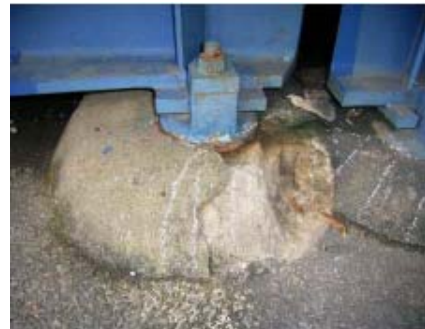
沓座モルタル損傷(アンカーボルトゆるみ)

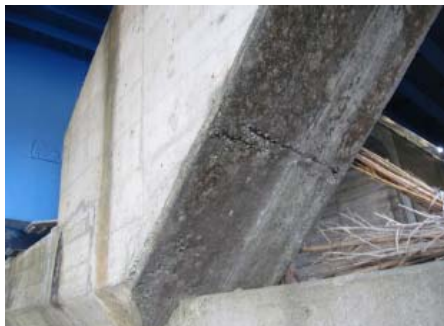
国道 55 号新伊勢田川橋側道橋では、橋梁点検の結果、橋脚コンクリートのうき、伸縮装置のナットのゆるみ・脱落の損傷があることが分かりました。今回の工事にて、表面被覆及びナットの増締めを行うことで劣化の進行や危険発生を防止し、橋梁の長寿命化と安全性の確保を目指す。

うき

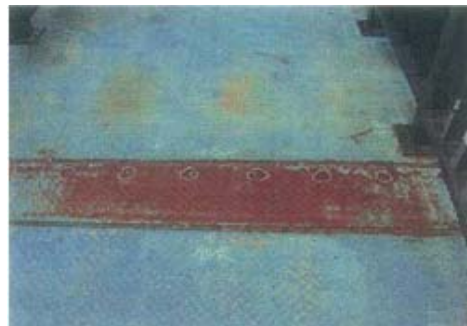
ナットのゆるみ・脱落
