# 長寿命化を目指して橋梁補修工事を推進しています。 ～ 直轄国道の橋梁補修工事 ～

## 国土交通省 四国地方整備局 徳島河川国道事務所

# 徳島河川国道事務所管内 橋梁補修箇所一覧

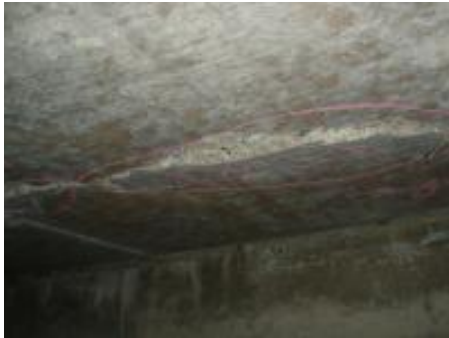
国道55号南滝ノ下橋は1957年に架設された橋であり、架設後54年になります。橋梁点検の結果、コンクリートの剥離、管渠部の損傷があることが判りました。今回の工事にて断面修復及び管渠補修を行うことで劣化の進行を止め、橋梁の長寿命化を図ります。

コンクリートの剥離

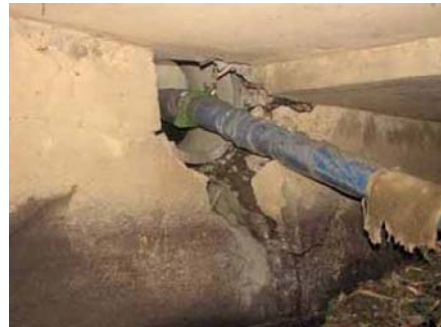
管渠部の損傷

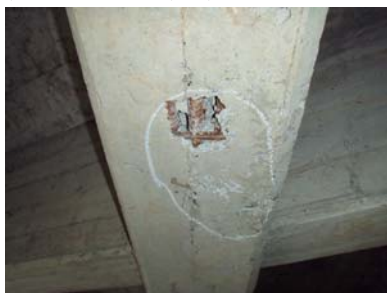
国道192号三谷橋は1958年に架設された橋であり、架設後53年になります。橋梁点検の結果、コンクリートの剥離、ひび割れがあることが判りました。今回の工事にて断面修復及び表面被覆を行うことで劣化の進行を止め、橋梁の長寿命化を図ります。

コンクリートの剥離

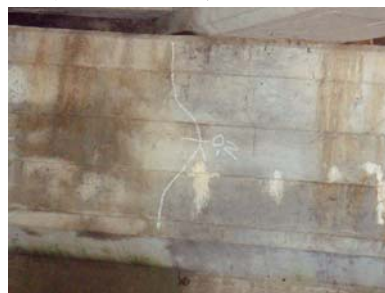
コンクリートのひび割れ

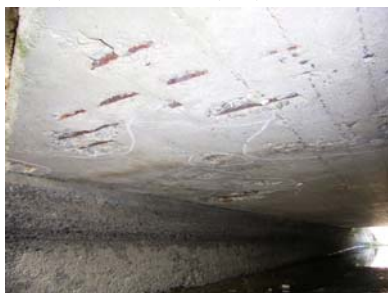
国道192号市久保橋は1961年に架設された橋であり、架設後50年になります。橋梁点検の結果、コンクリートの剥離、ひび割れがあることが判りました。今回の工事にて断面修復及び表面被覆を行うことで劣化の進行を止め、橋梁の長寿命化を図ります。

コンクリートの剥離

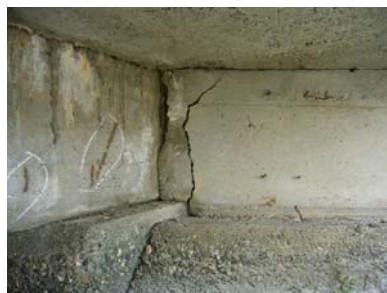
コンクリートのひび割れ

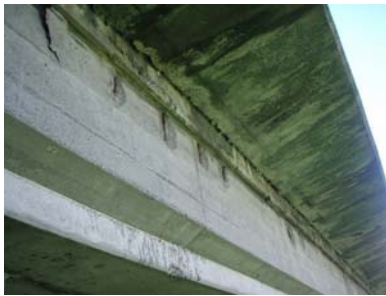
国道11号大浦橋は1962年に架設された橋であり、架設後49年になります。橋梁点検の結果、コンクリートの剥離、漏水があることが判りました。今回の工事にて断面修復等を行うことで劣化の進行を止め、橋梁の長寿命化を図ります。

コンクリートの剥離

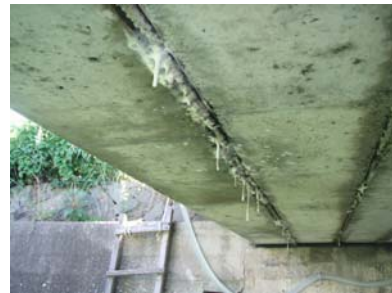
漏水

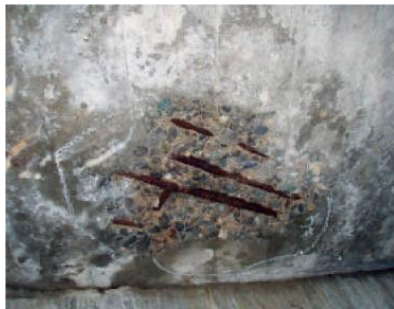
国道192号新田橋は1963年に架設された橋であり、架設後48年になります。橋梁点検の結果、コンクリートの剥離、ひび割れがあることが判りました。今回の工事にて断面修復及び表面被覆を行うことで劣化の進行を止め、橋梁の長寿命化を図ります。

コンクリートの剥離

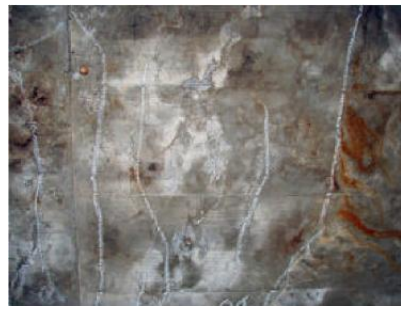
コンクリートのひび割れ

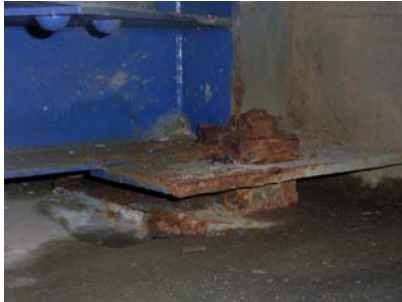
国道32号 第三大歩危橋は1964年に架設された橋であり、架設後47年になります。橋梁点検の結果、伸縮装置からの漏水による支承の損傷、主桁の損傷及び、桁端部の劣化があることが判りました。今回の工事にて非排水型の伸縮装置に取替えを行い、支承の錆止め補修及び、桁端部の再塗装を行い橋梁の長寿命化を図ります。

支承の損傷

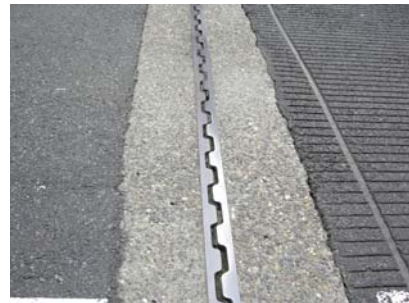
伸縮装置の損傷

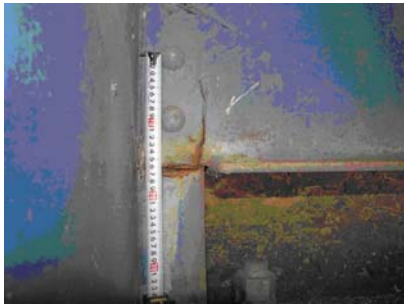
国道192号山川橋は1967年に架設された橋であり、架設後44年になります。橋梁点検の結果、横桁（鋼製）の亀裂、支承及び伸縮装置の破損箇所があることが判りました。今回の工事にて補強板取り付け、支承の錆止め補修及び、伸縮装置の取替工事を行い、橋梁の長寿命化を図ります。

横桁（鋼製）の亀裂

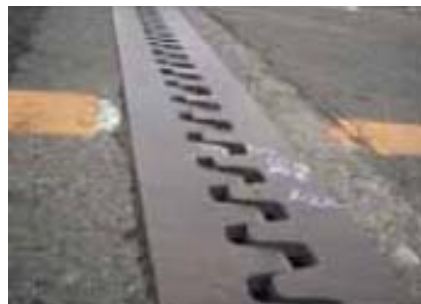
伸縮装置の破損

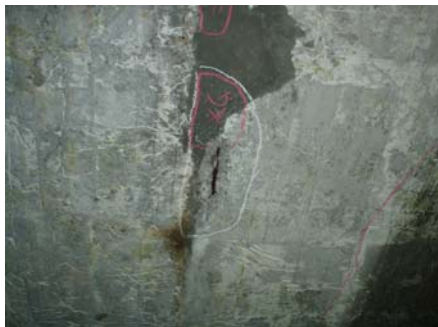
国道55号大戸第1号溝橋は1968年に架設された橋であり、架設後43年になります。橋梁点検の結果、コンクリートの剥離、ひび割れがあることが判りました。今回の工事にて断面修復及び表面被覆を行うことで劣化の進行を止め、橋梁の長寿命化を図ります。

コンクリートの剥離

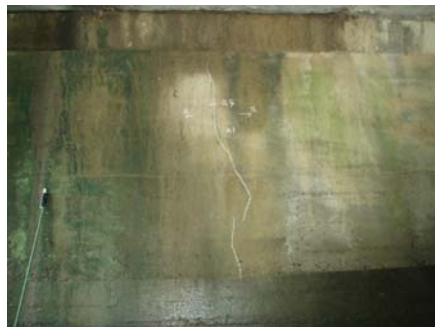
コンクリートのひび割れ

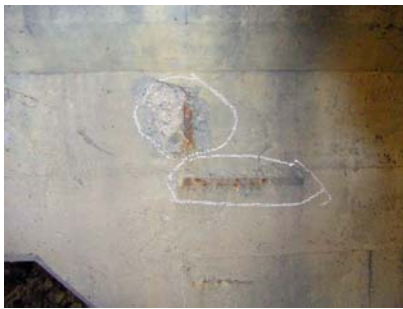
国道１９２号庄橋は１９７８年に架設された橋であり、架設後３３年になります。橋梁点検の結果、コンクリートの剥離、ひび割れがあることが判りました。今回の工事にて断面修復及び表面被覆を行うことで劣化の進行を止め、橋梁の長寿命化を図ります。

## コンクリートの剥離

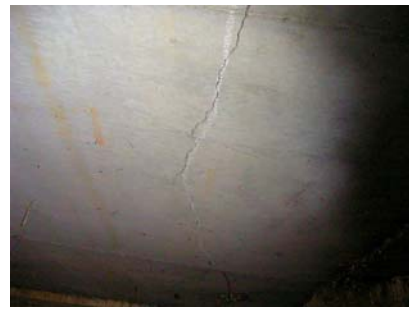
## コンクリートのひび割れ

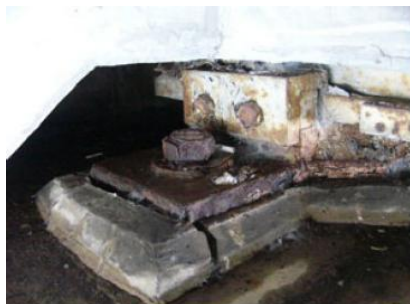
国道11号大谷川橋（上り）は1981年に架設された橋であり、架設後30年になります。橋梁点検の結果、沓座モルタルの損傷、支承及び伸縮装置の破損箇所があることが判りました。今回の工事にて沓座モルタルの補修、支承の錆止め補修及び、伸縮装置の取替工事を行い、橋梁の長寿命化を図ります。

沓座モルタルの損傷

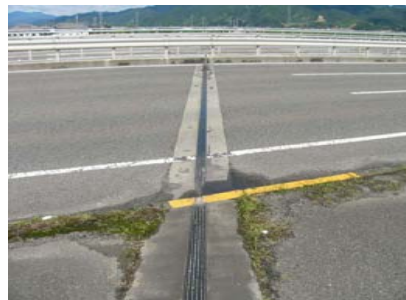
伸縮装置の破損

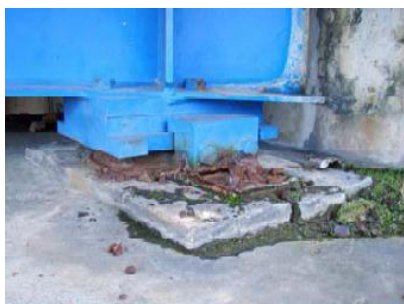
国道11号新加賀須野橋（下り）は1990年に架設された橋であり、架設後21年になります。橋梁点検の結果、P19 橋脚、A2 橋台の支承の損傷及び、A2 橋台の伸縮装置の破損箇所があることが判りました。今回の工事にて支承の錆止め補修及び、伸縮装置の取替工事を行い、橋梁の長寿命化を図ります。

支承の損傷

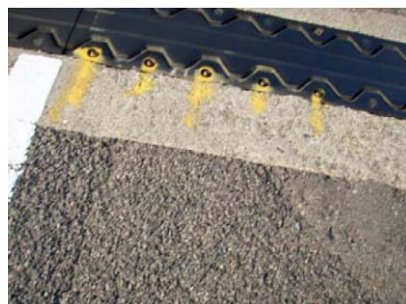
伸縮装置の破損
