## 旧吉野川水系大谷川における油の流出について

### ■ 事故の概要

平成27年4月9日

問い合わせ先：国土交通省 徳島河川国道事務所

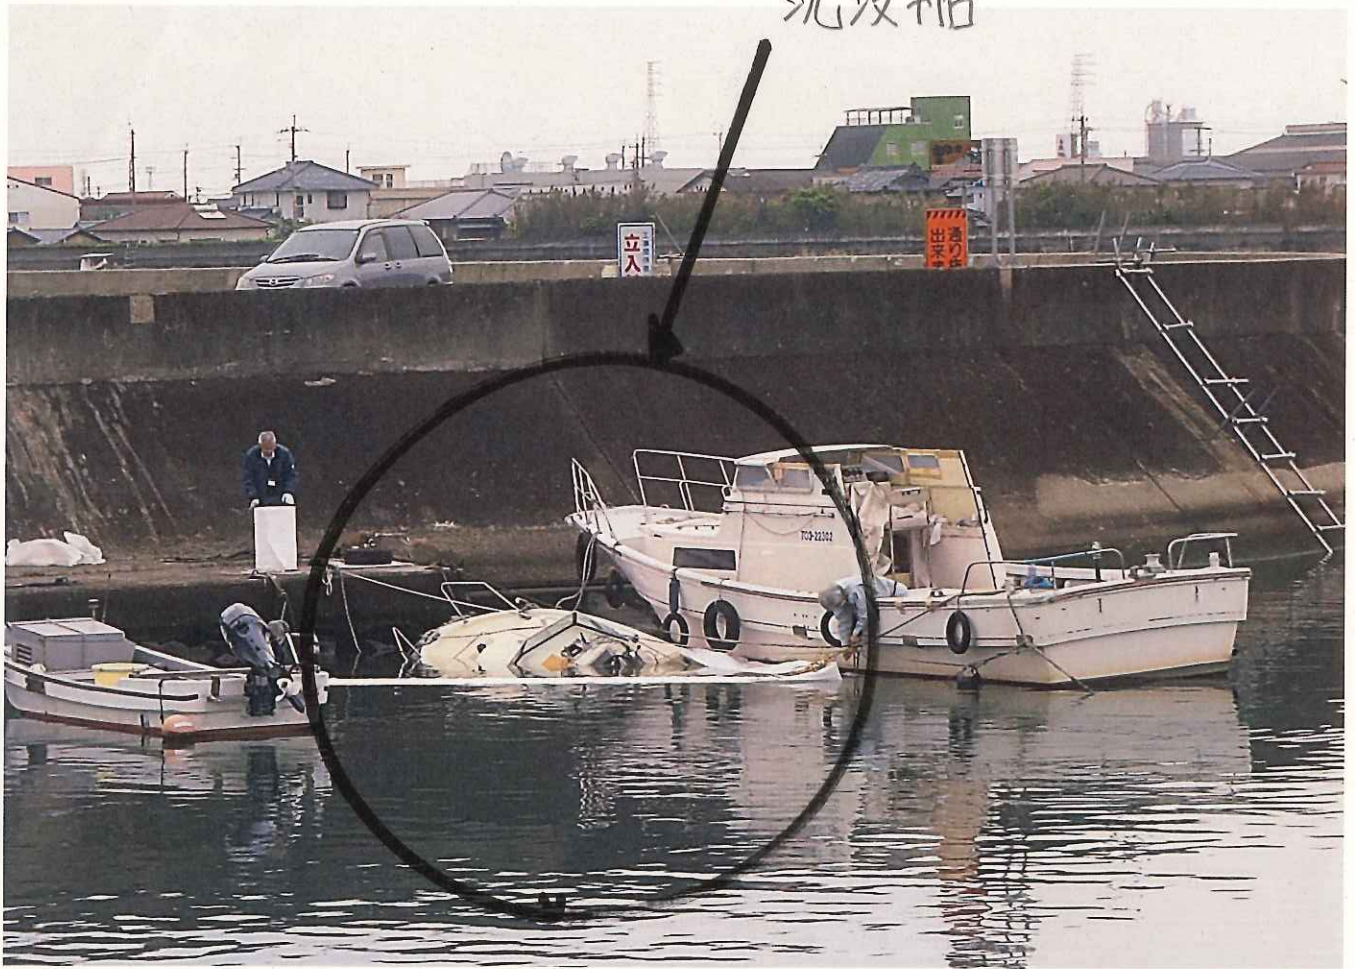
- ・大谷川水門より下流（旧吉野川方向）約40m付近の沈没船より油が流出。（流出量は不明）

沈没船

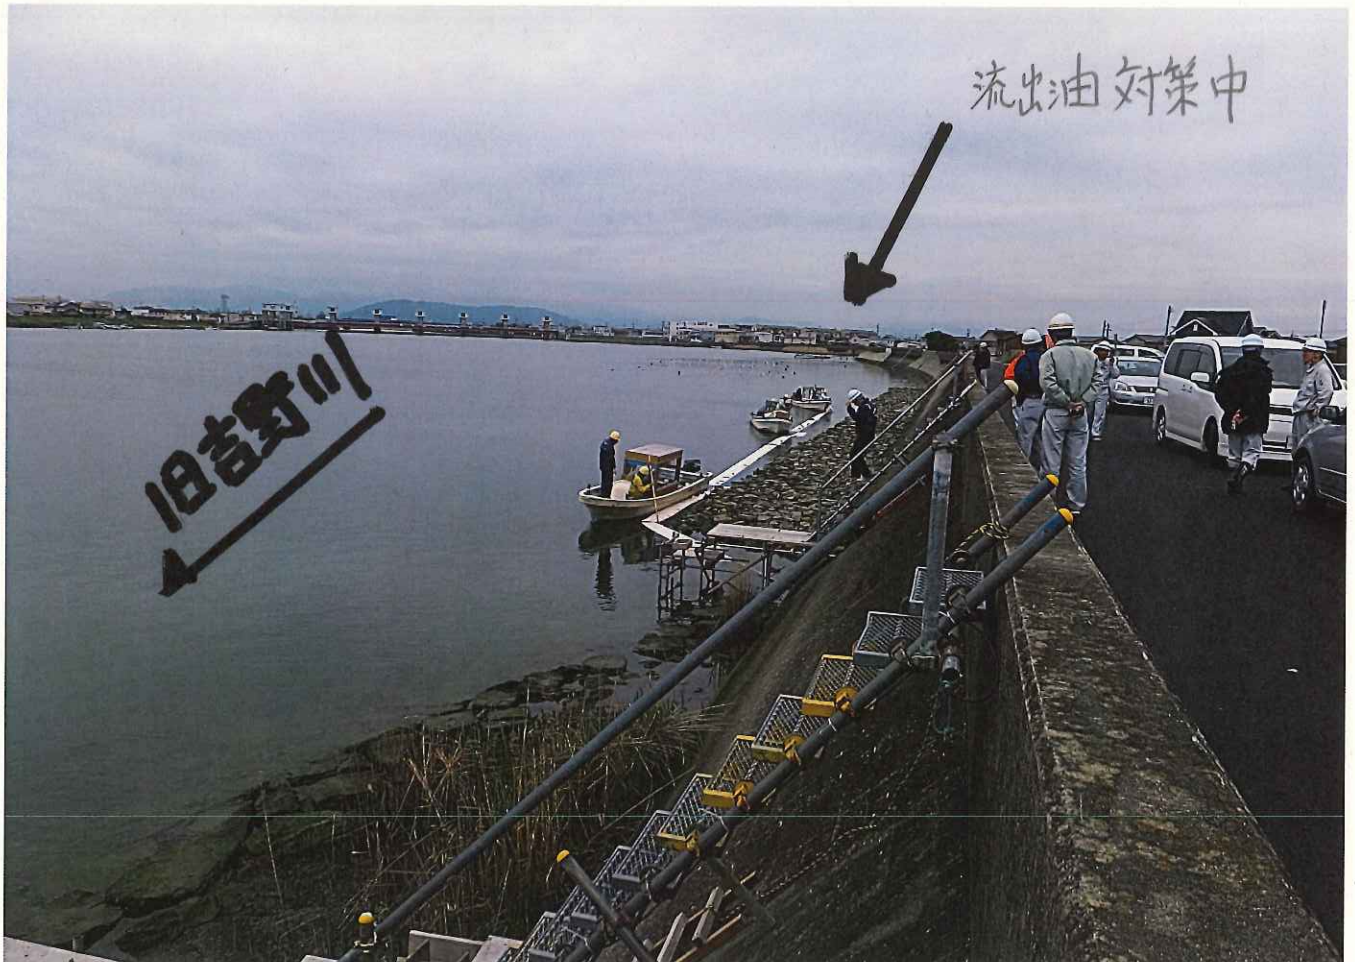
流出油対策中

- ①沈没船周囲にロール型オイル吸着マット設置：完了。
- ②大谷川と旧吉野川の合流点から下流側（大津橋側）に連結型オイル吸着マットを設置：完了
- ③大谷川と旧吉野川の合流点から上流側（河口堰側）に連結型オイル吸着マットを設置：完了。

- ・沈没船周囲にロール型オイル吸着マットを設置したことで、沈没船からの油流出は停止。
- ・旧吉野川への流出拡大は上下流に連結型オイル吸着マットを設置したことで油漂着の拡大防止対策を完了。
