## 吉野川水系今切川の災害復旧工事箇所における 濁水の今後の対応について

徳島市川内町の今切川左岸の災害復旧工事において、鋼矢板締切内の閉鎖水域から黒色濁水が確認され、基準値を超えるテトラクロロエチレンが検出された件の続報です。

問い合わせ先：国土交通省 徳島河川国道事務所

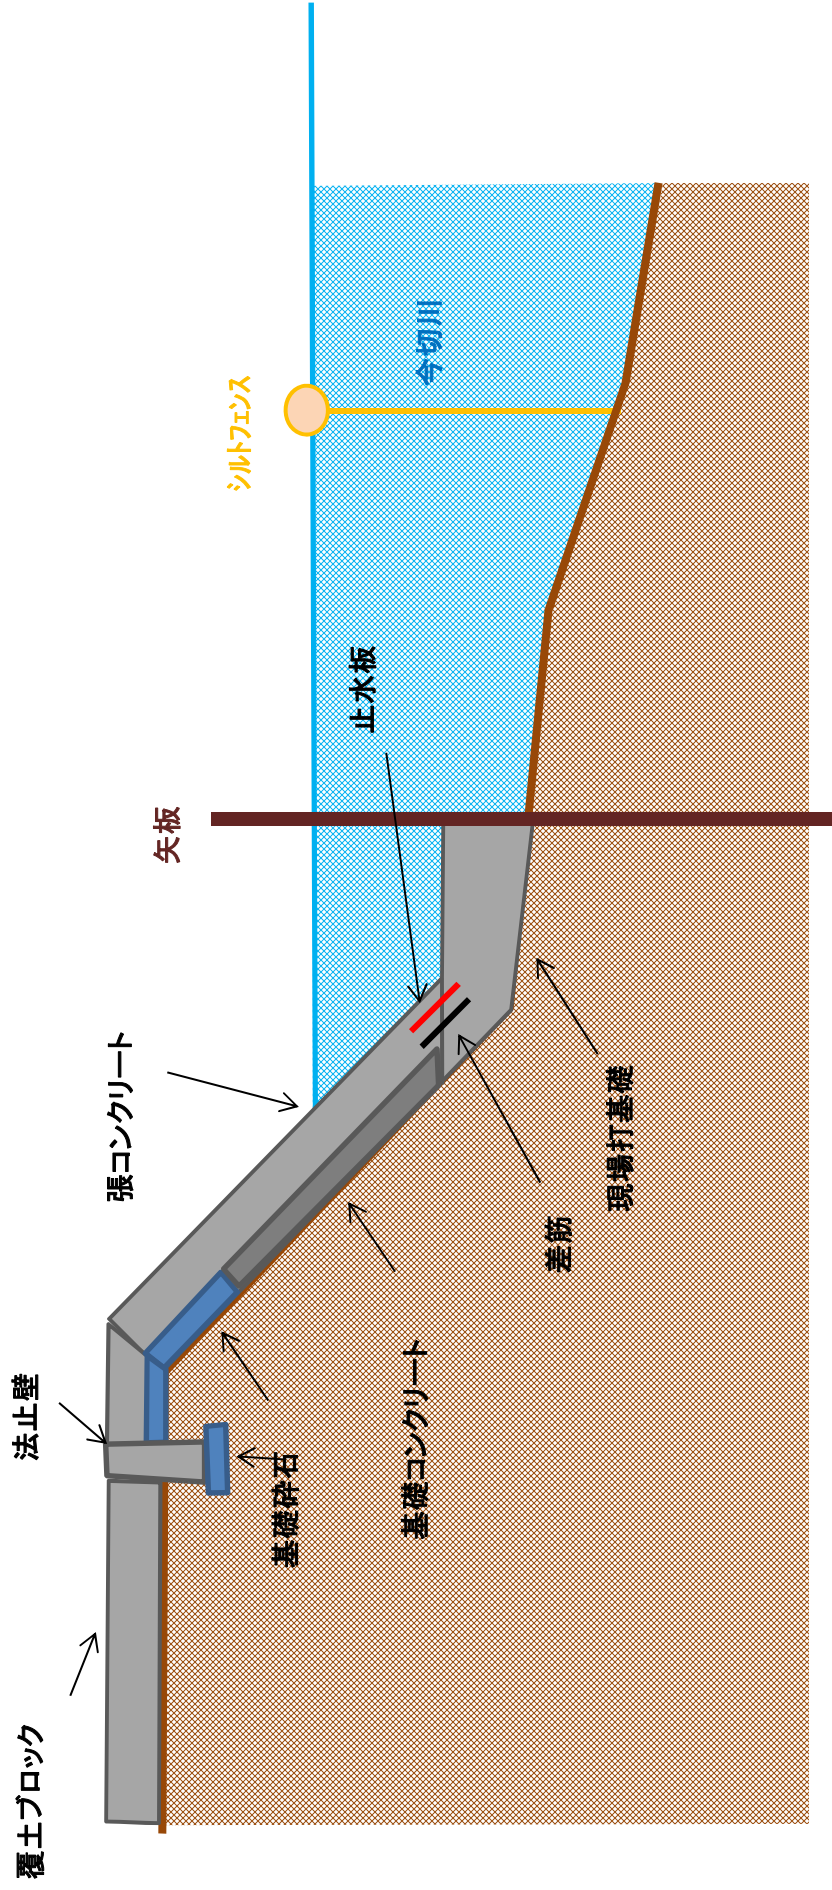
# 護岸復旧断面

- ・コンクリートを打設する際にポンプ排水を併用せずに施工可能な方法に変更します。
- ・そのため、水中でも施工できるように形状とコンクリートの材料を変更するとともにコンクリートの継ぎ目には止水板を施工します。

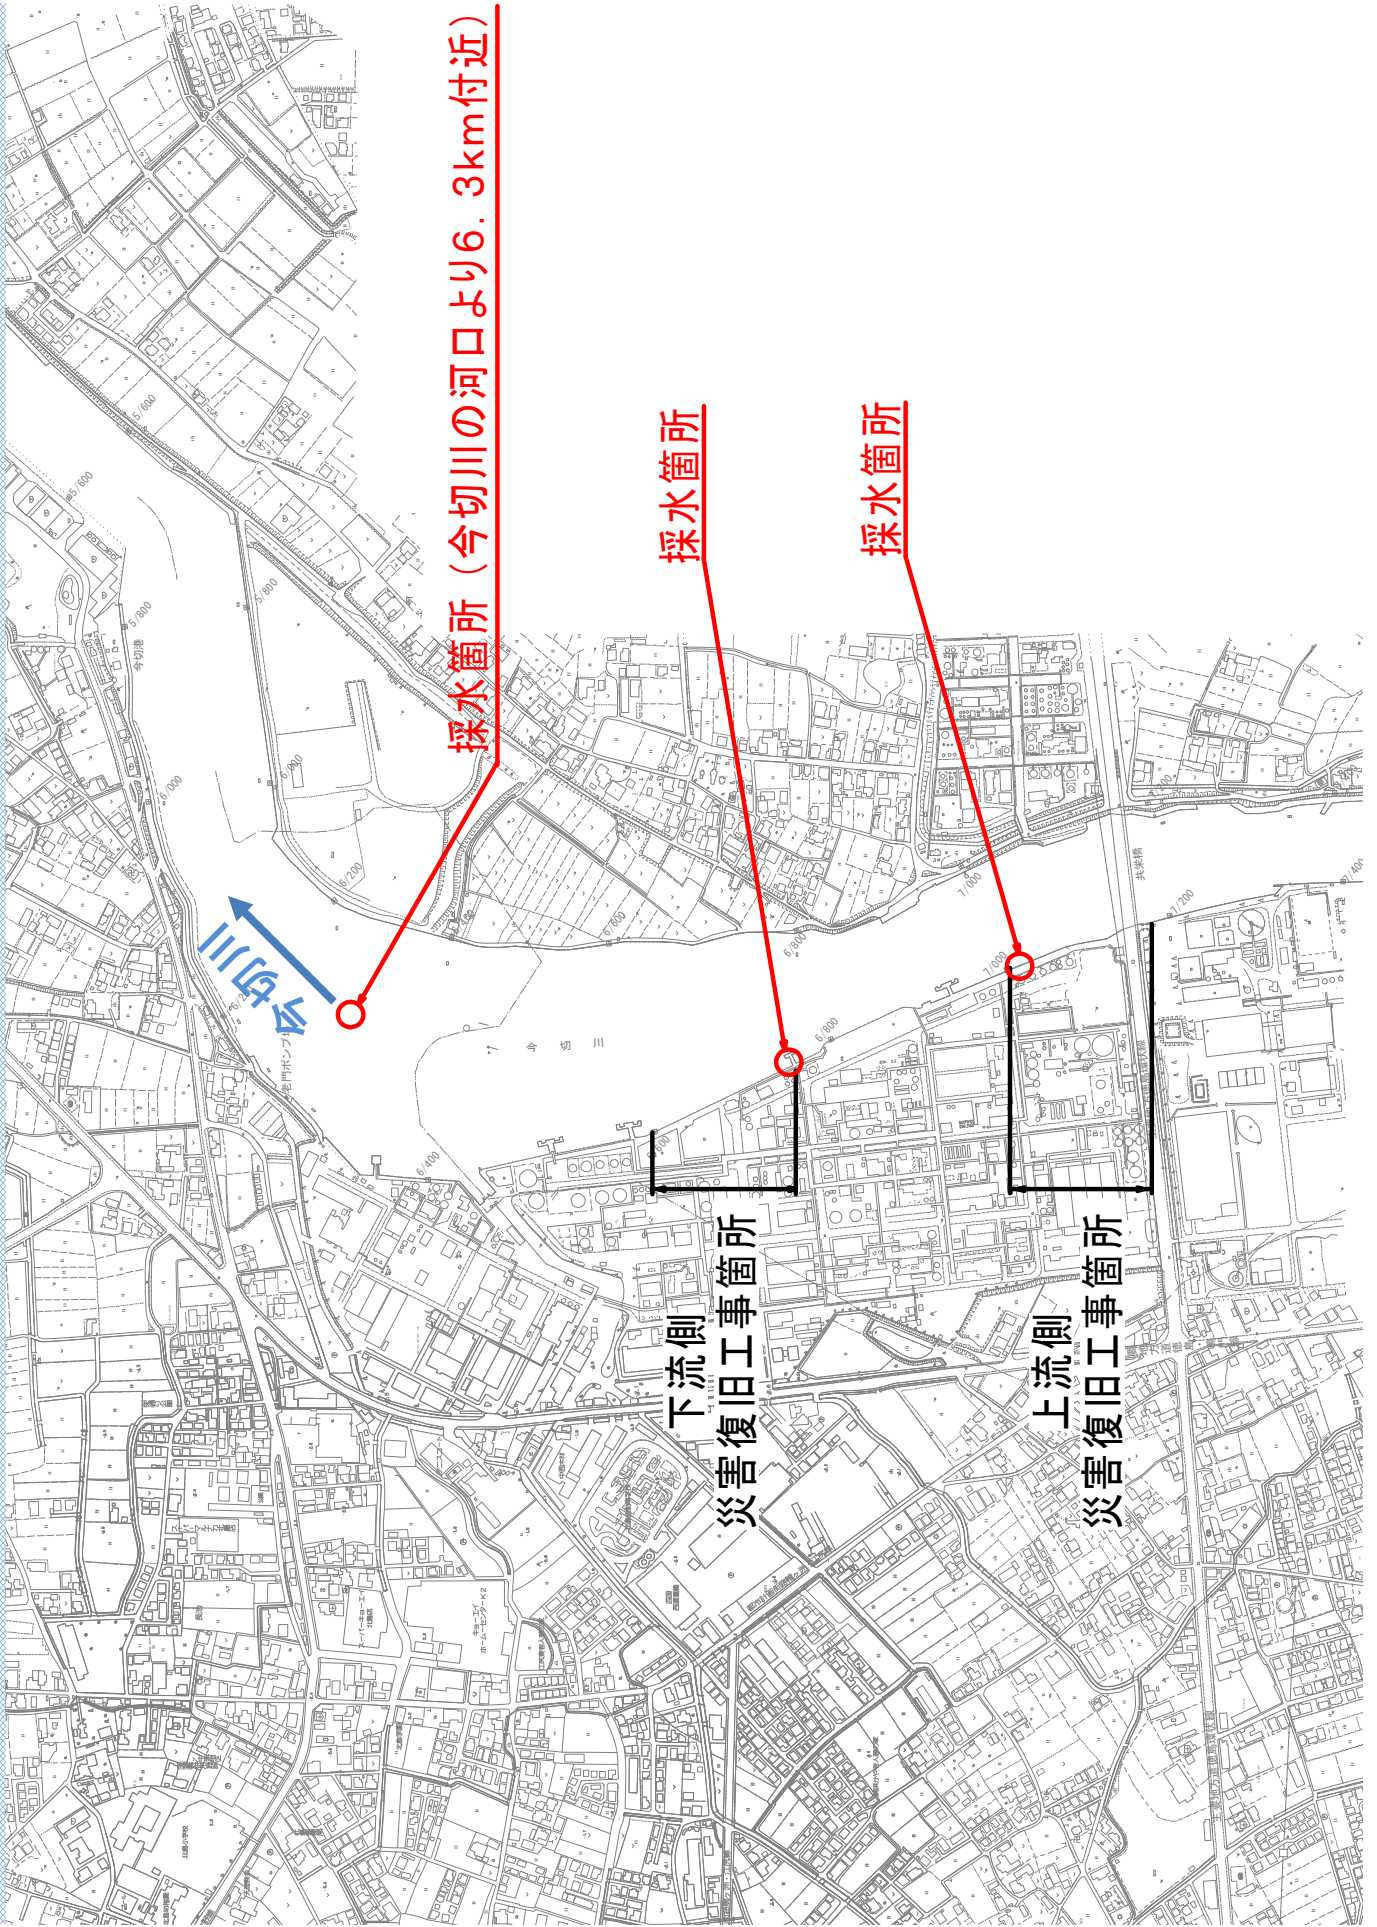
# 水質モニタリング調査箇所 平面図

- ・各工事箇所の鋼矢板締切内側並びに外側及び今切川の河口から6.3km付近の5箇所です。

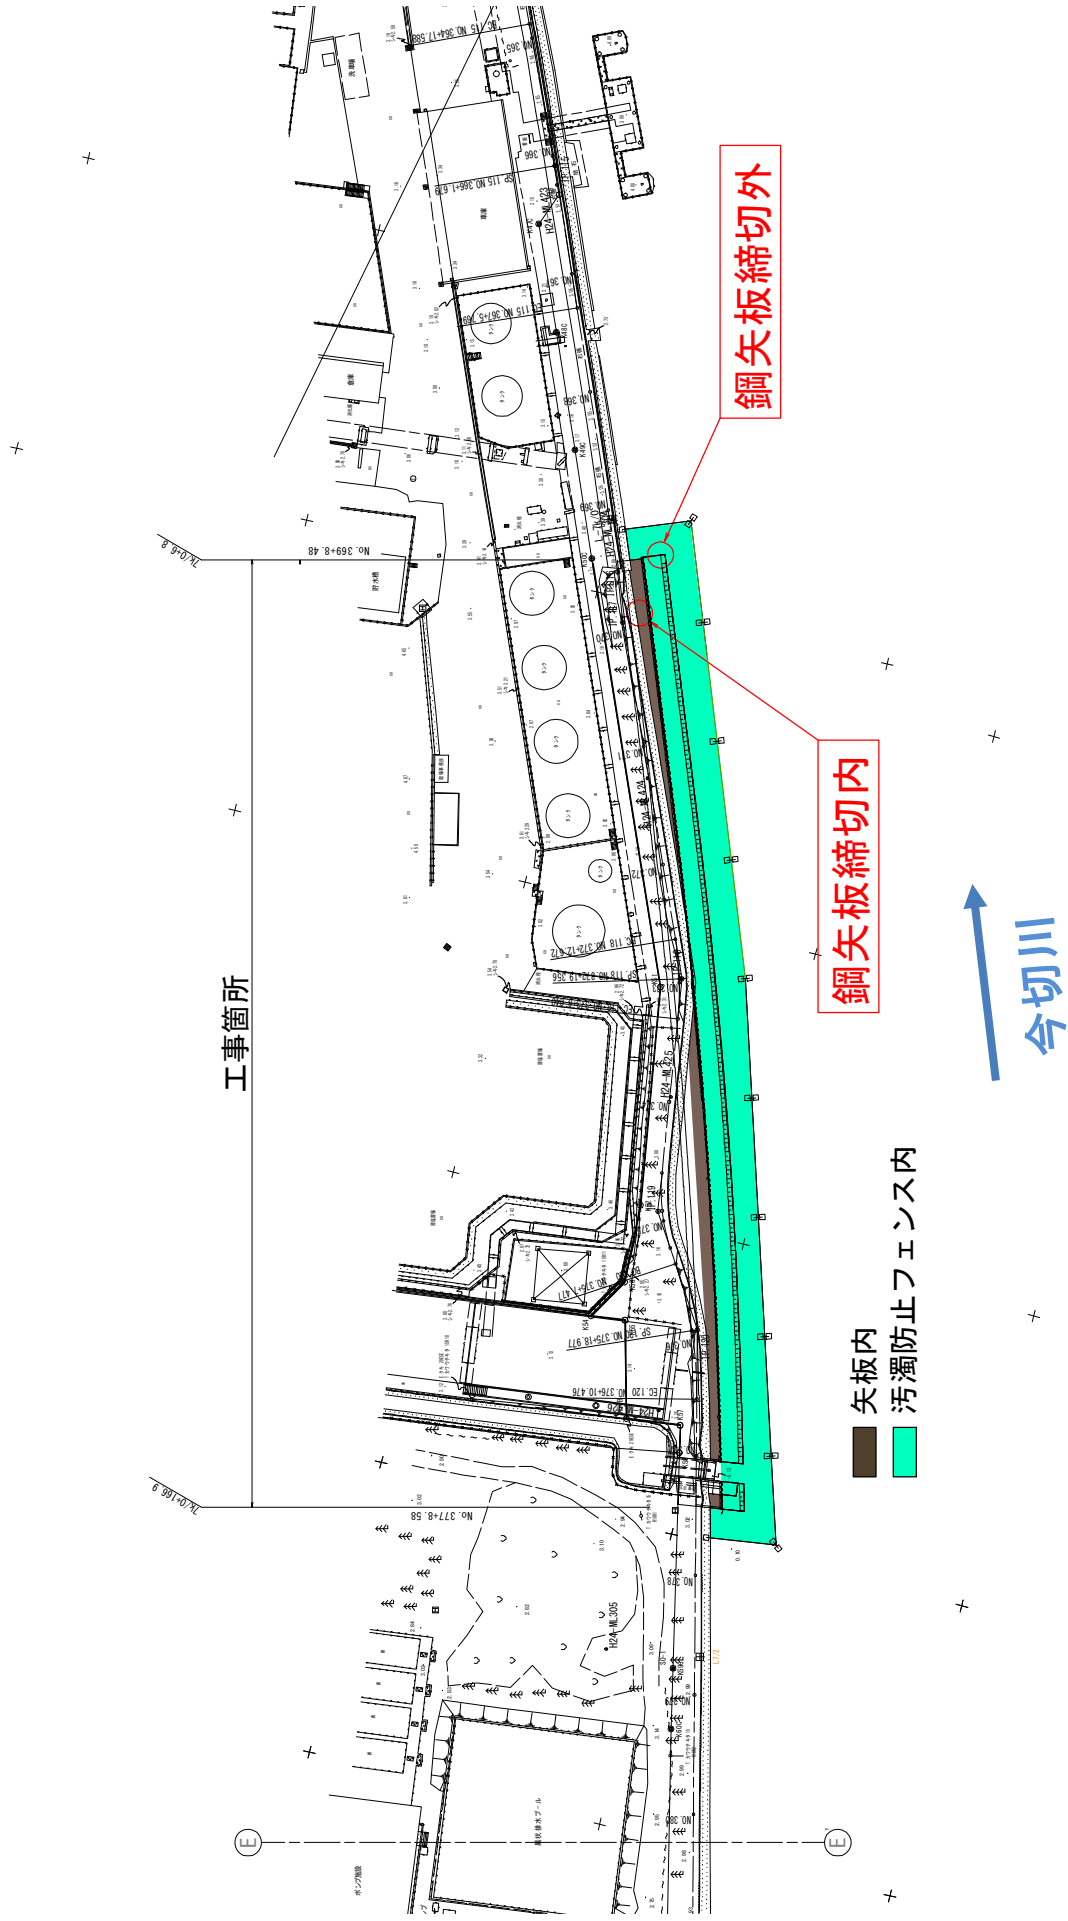
# 上流側災害復旧工事の水質モニタリング調査 採水箇所

2月15日採水 テトラクロロエチレン：0.14mg/L  
テトラクロロエチレン以外の有害物質 基準値未満

3月2日採水 テトラクロロエチレン：基準値未満

3月7日採水 テトラクロロエチレン基準値未満

2月17日採水 テトラクロロエチレン：基準値未満

2月23日採水 テトラクロロエチレン：基準値未満

3月1日採水 テトラクロロエチレン：基準値未満

3月7日採水 テトラクロロエチレン：基準値未満

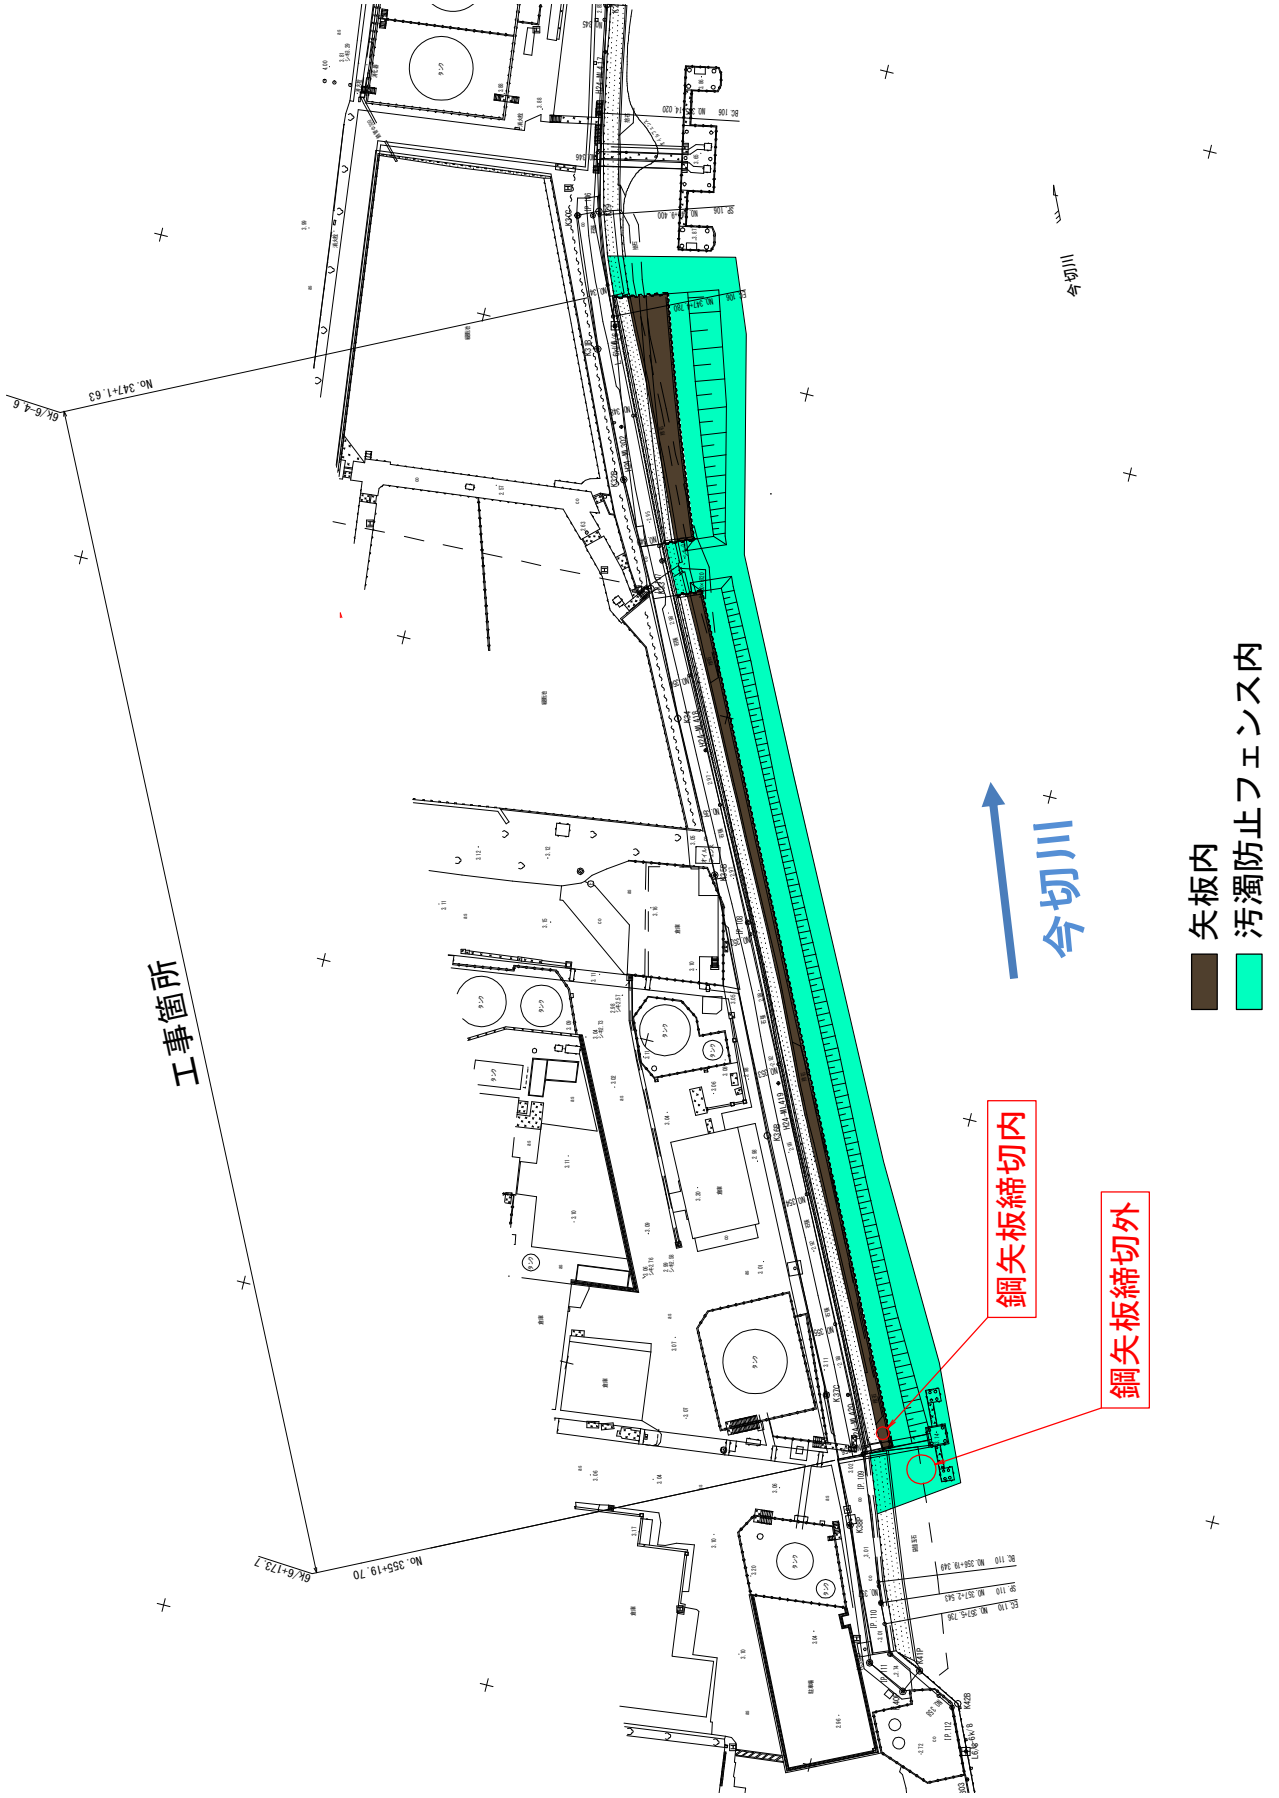
# 下流側災害復旧工事の水質モニタリング調査 採水箇所

3月7日採水 トリクロロエチレン：0.24mg/L

2月17日採水 トリクロロエチレン：基準値未満

2月23日採水 トリクロロエチレン：基準値未満
