10 - 7 .破堤及び被災事例

(2) 吉野川における被災事例

吉野川で最も顕著な被災形態は漏水である。

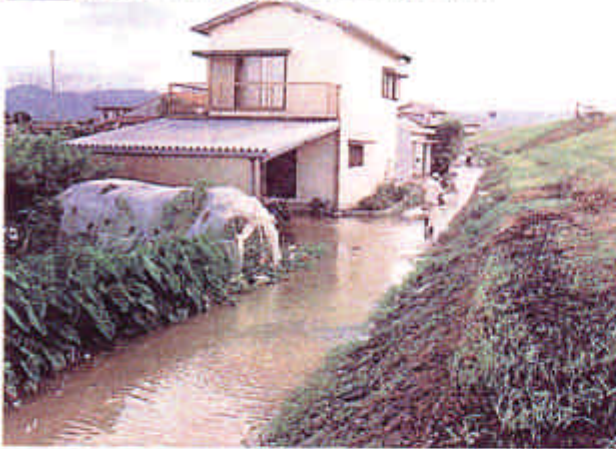
(石井町東覚円付近)

平成5年7月洪水による漏水状況

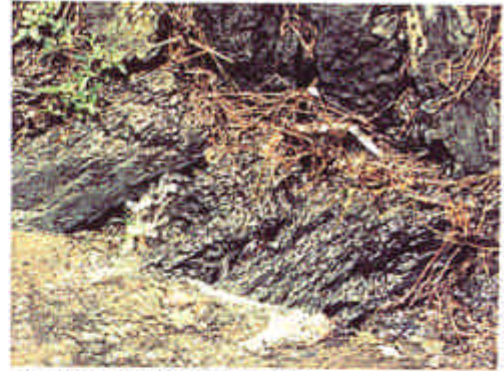
■平成5年洪水による「法尻の漏水」
(石井町西覚円/河口より18km付近)

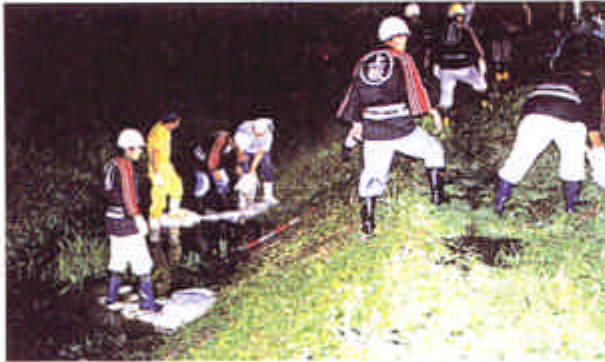
■平成11年7月の洪水による水防活動
堤防の漏水で月の輪工対策を実施している状況
(吉野川左岸/河口より17.4km付近)

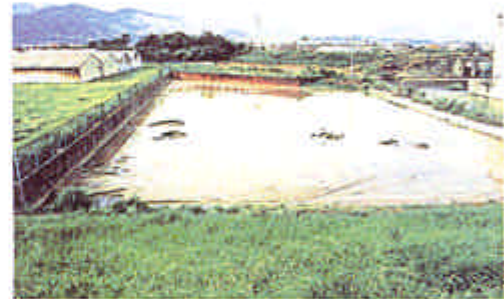
■平成2年9月の台風19号による「ボイリング」状況
(上坂町六條/河口より16.6km付近)

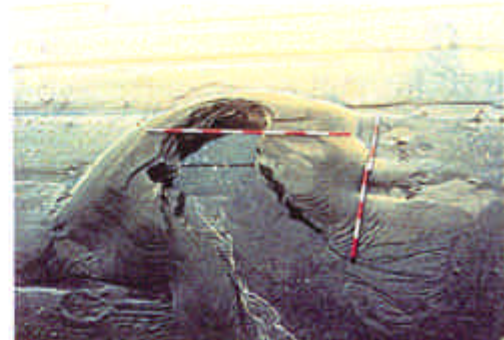
ボイリングにより田畑に穴が開いたようす(上記の拡大写真)
(上坂町六條/河口より16.6km付近)

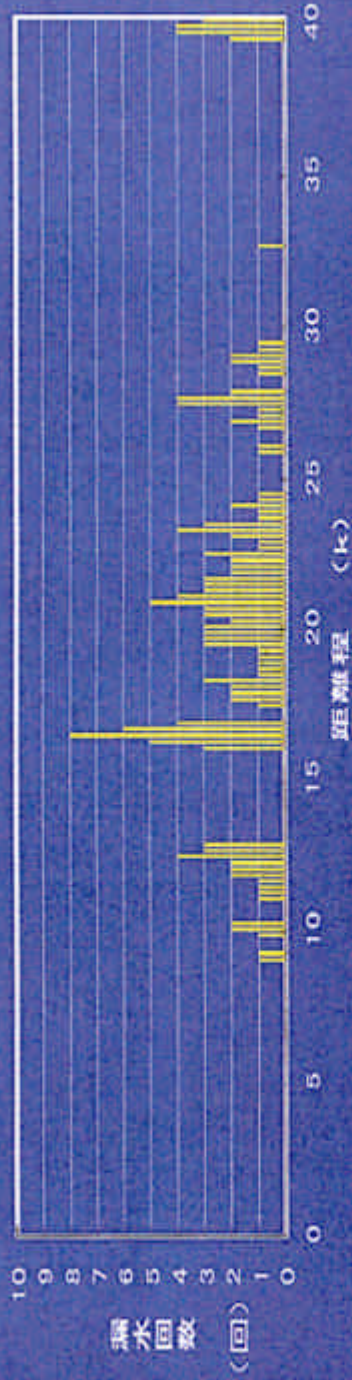
左岸漏水実績

昭和29年～平成5年の実績

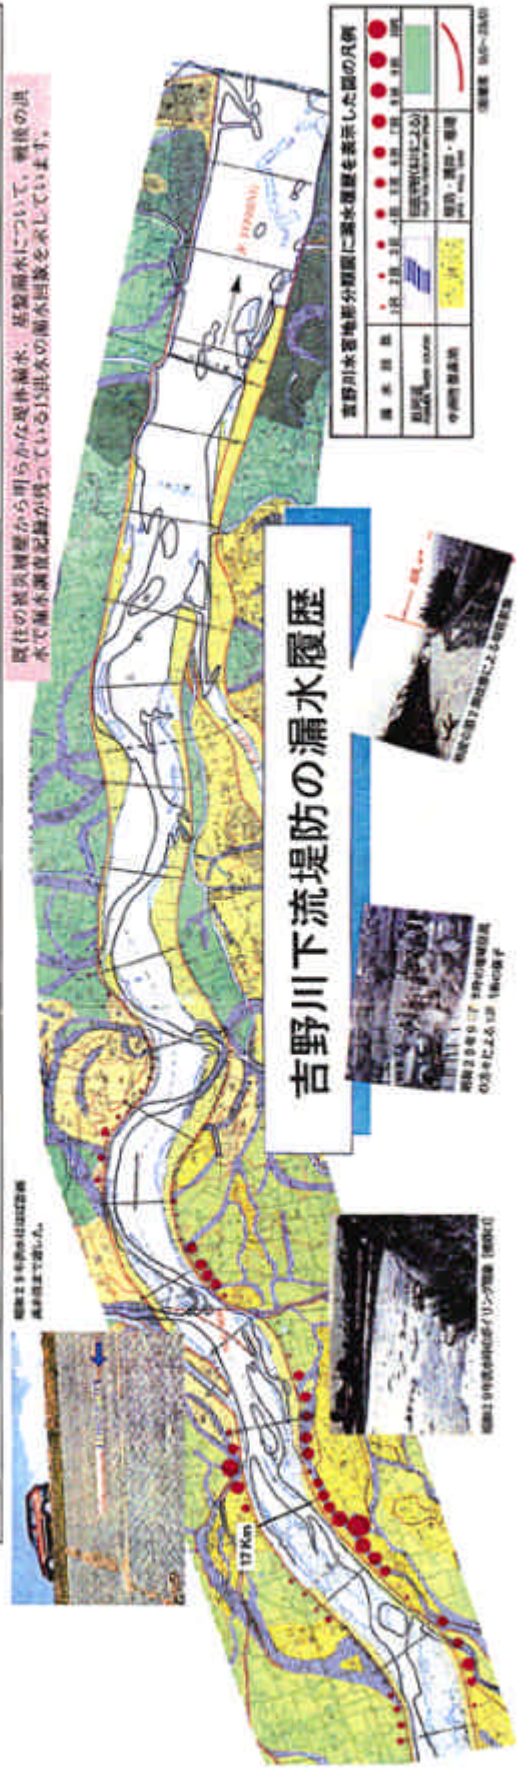
吉野川下流堤防の漏水履歴

吉野川17K地点の横断面（縦横同縮尺）

洪水時
