## 2 漏水対策

### 2 - 1 吉野川下流堤防の漏水履歴

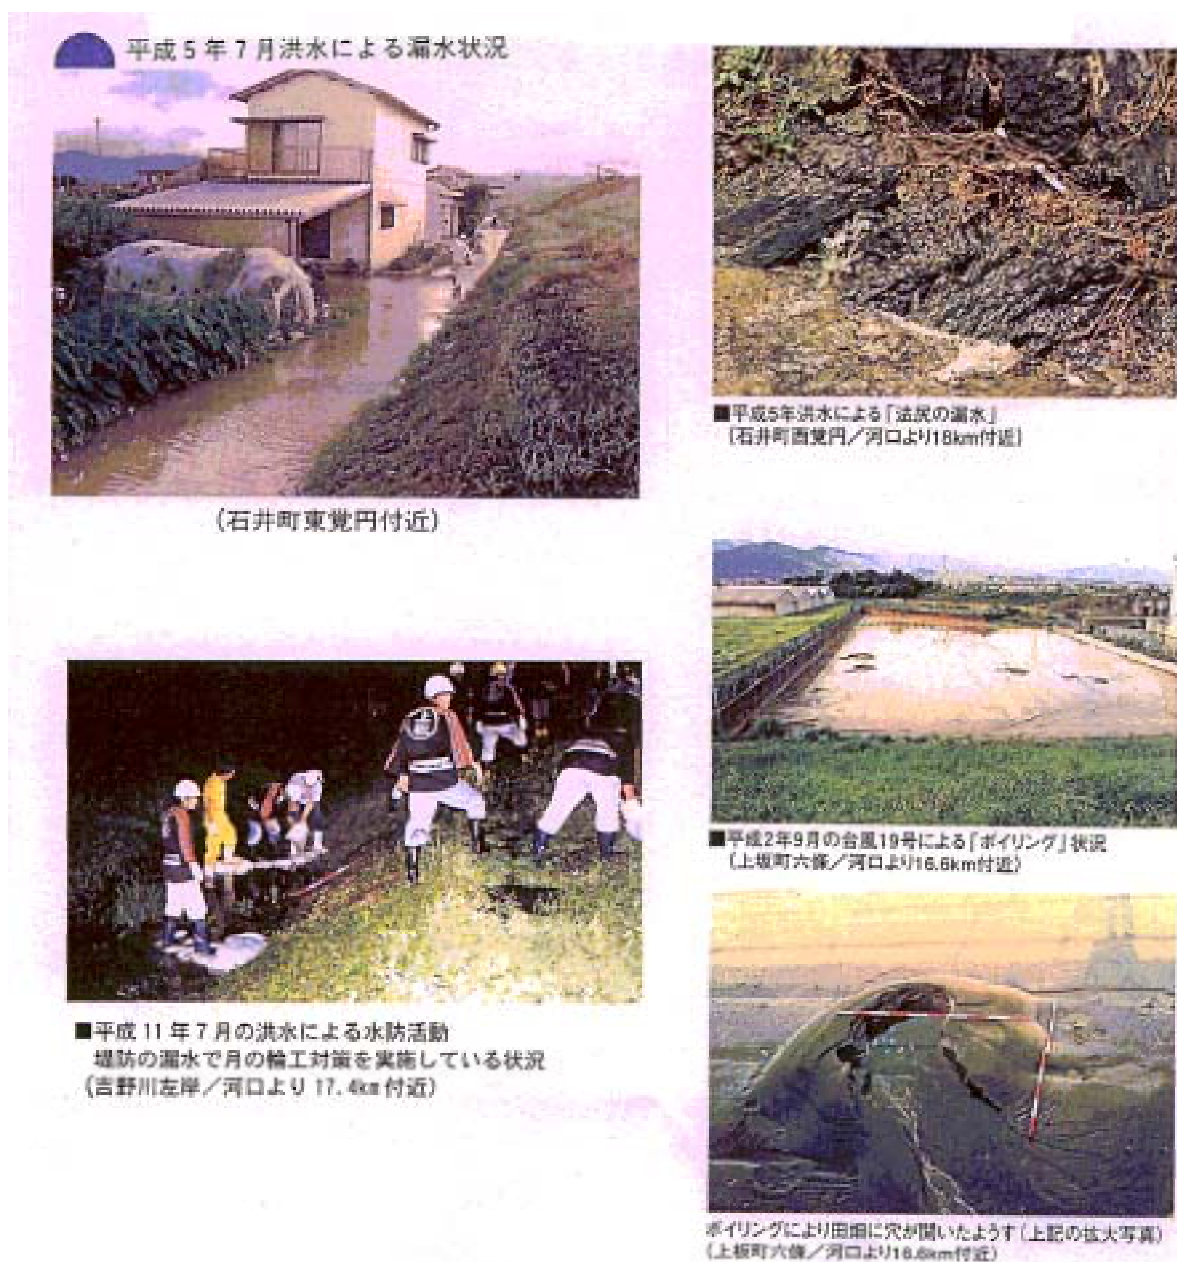
平成2年、5年、11年洪水時の漏水状況

吉野川下流堤防は、過去の洪水において各所で堤防からの漏水が発生

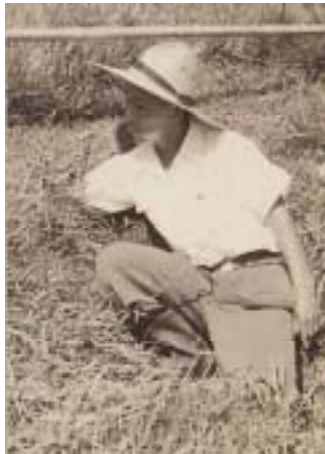
昭和29年洪水

漏水により堤防に穴があいている。

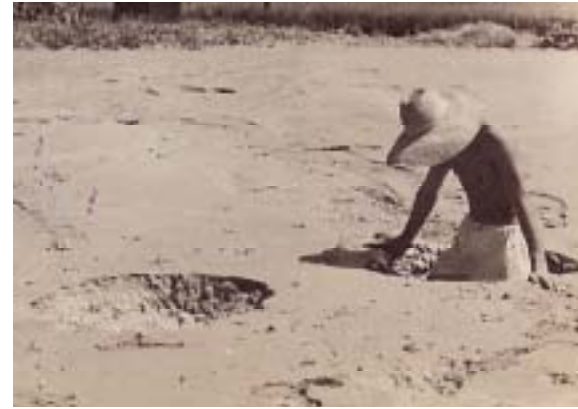
昭和29年洪水

漏水により堤内の農地にガマが出来ている。
