変状調査(目視調査・空洞化調査)

主な破損箇所一覧表

第十堰の変状調査結果の主な破損箇所(全体平面図)

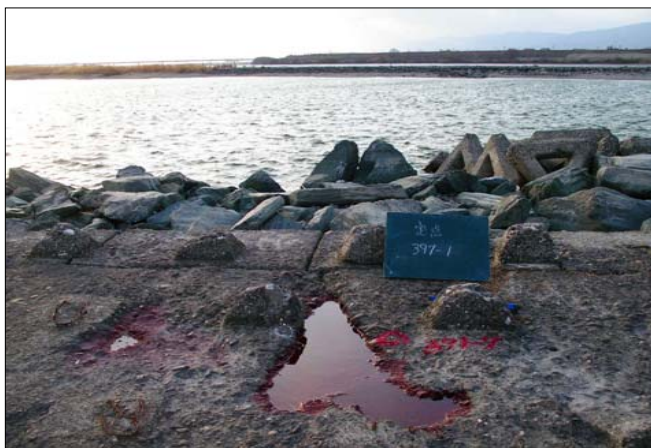
4-6 (調査位置番号 : 391-7)

4-4	473	283	植石コンクリート破損	0.4	2.0	0.4	2.0	0.4	2.0	0.4	2.0	
4-5	583	352	植石コンクリート破損	0.3	1.0	0.3	1.0	3.0	1.0	3.0	1.0	
4-6	673	391-7	植石コンクリート破損	8.0	1.2	8.0	1.2	0.8	1.2	0.8	1.2	
主な破損箇所番号	箇所番号	調査位置番号	内 容	H16年度調査		H17年度調査		H18年度調査	H19年度調査	備考		
				容積(m ³)	容積(m ³)							
3-1	(空洞①)(143)	121	胴木コンクリート空洞化	約30	約30	洪水がなかったため、空洞の存在確認のみ実施	空洞の存在確認のみ実施	//				
3-2	空洞②	—	コンクリート背面部空洞化	約20	約20							
3-3	空洞③	—	コンクリート背面部空洞化	約10	約10							
3-4	空洞④	—	コンクリート背面部空洞化	—	約20

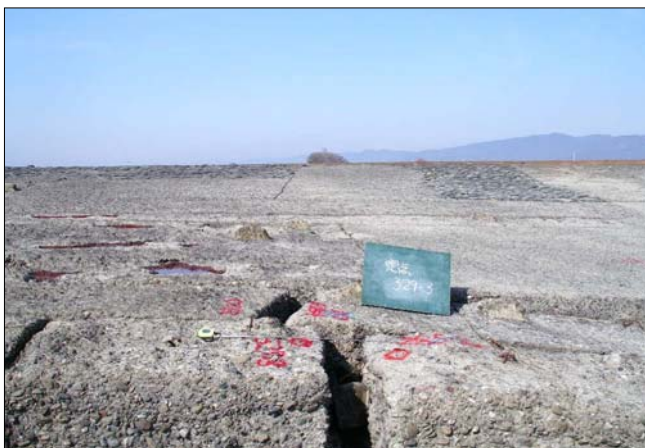
4-2 (調査位置番号 : 329-3)

05-18-2-04	青石流出	4.0	3.0	4.0	3.0	4.0	3.0	4.0	3.0	
		05-18-2-05	青石流出	2.0	5.0	2.0	5.0	2.0	5.0	2.0	5.0	
		05-18-2-11	青石流出	2.0	165.0	2.0	165.0	2.0	165.0	2.0	165.0	
1-14	394	05-18-3-04	青石流出	2.0	55.0	2.0	55.0	2.0	55.0	2.0	55.0	H17年度補修
1-15	391	05-18-3-01	青石流出	3.0	4.5	3.0	4.5	3.0	4.5	3.0	4.5	
		05-18-3-05	青石流出	2.0	130.0	2.0	130.0	2.0	130.0	2.0	130.0	
1-16	393	05-18-3-03	青石流出	3.5	140.0	3.5	140.0	3.5	140.0	3.5	140.0	H17年度一部補修
1-17	392	05-18-3-02	青石流出	4.0	40.0	4.0	40.0	4.0	40.0	4.0	40.0	
		05-1001	植石コンクリート流出	2.0	5.0	2.0	5.0	—	—	—	—	
2-1	287	05-5101	ブロック流出	1.9	12.0	1.9	12.0	—	—	—	—	H17年度補修
		05-5006	青石流出	4.5	7.6	4.5	7.6	—	—	—	—	
2-2	827	05-5102	ブロック流出	2.4	13.4	2.4	13.4	2.4	13.4	—	—	H19年度補修
2-3	831	05-5501	青石流出	4.9	73.6	4.9	73.6	4.9	73.6	4.9	73.6	H17年度一部補修
4-1	266	184-1	植石コンクリートクラック	0.1	4.5	0.1	4.5	0.1	4.5	0.1	4.5	H17年度補修
4-2	522	329-3	植石ブロック隙間	0.3	—	0.3	—	0.3	—	0.3	—	
4-3	478	286-2	植石ブロック隙間	0.2	—	0.2	—	0.2	—	0.2	—
