変状調査(空洞化調査)

# 第十堰下堰左岸下流側の空洞化範囲(1)

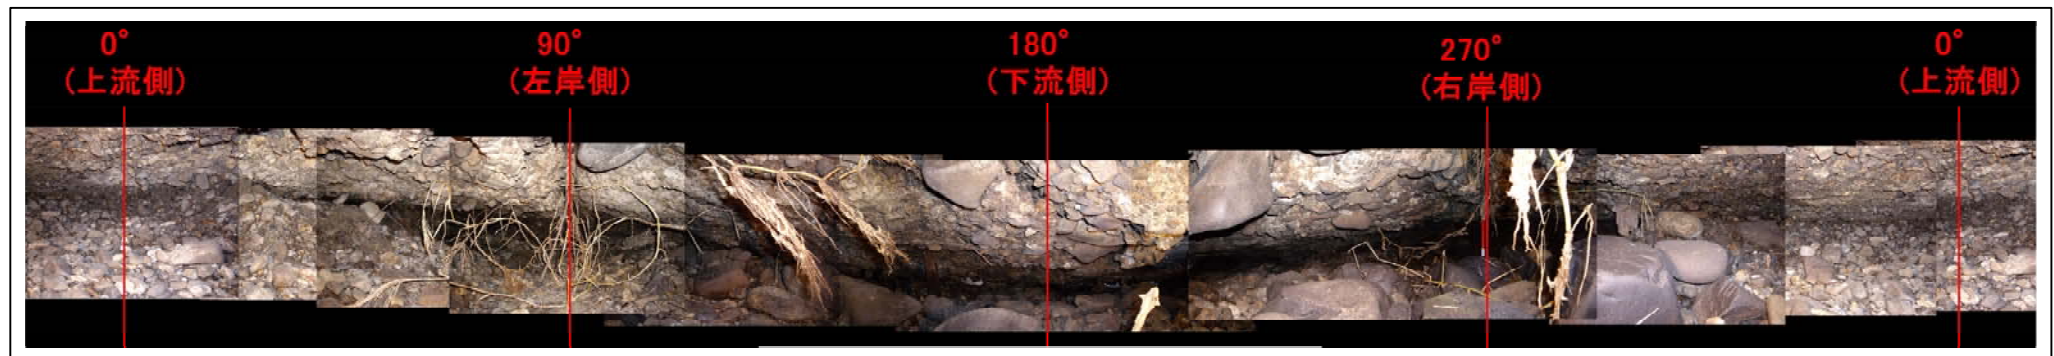
空洞化内部展開画像

《上流側観察結果：0° 方向》

- 全体に細粒分を含み、φ20~30mm程度の円礫を主体とする土砂が分布する。
- 空洞は土砂により閉塞している。

《左岸側観察結果：90° 方向》

- 細粒分の少ない、φ20~30mm程度の円礫を主体とする土砂が分布する。
- 周辺には植物根や堰構築時に用いた松杭片が散在し、空洞は閉塞している。

《下流側観察結果：180° 方向》

- φ100~200mm程度の玉石を主体とする土砂が分布する。
- 空洞は下流側に向かって伸びている。

《右岸側観察結果：270° 方向》

- φ100~300mm程度の玉石を主体とする土砂が分布する。
- 空洞は3m程度の奥行きがあるが、端部は土砂により閉塞している。
