## 《別紙－2》 空洞化調査

# 空洞化調査

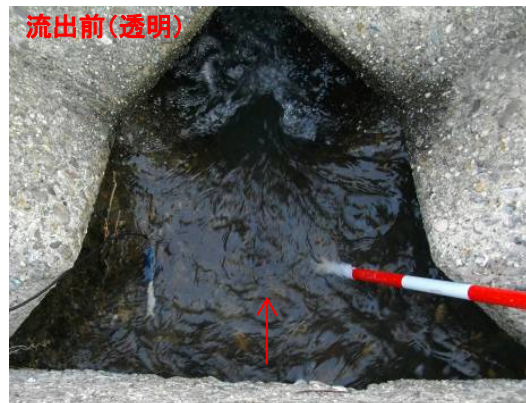
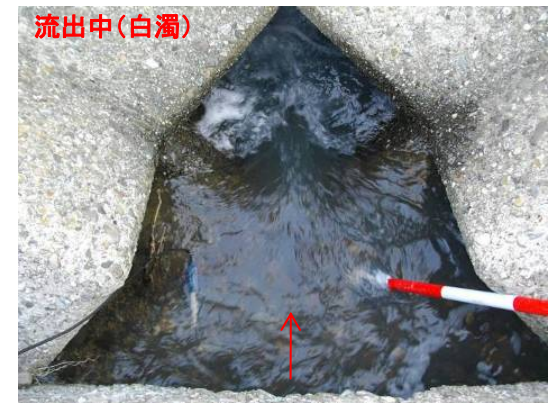
## 流出確認箇所④ 流出状況

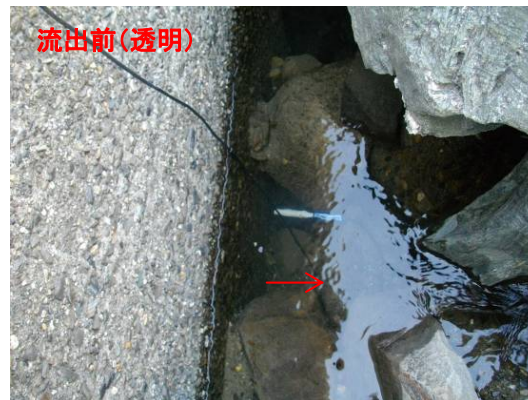
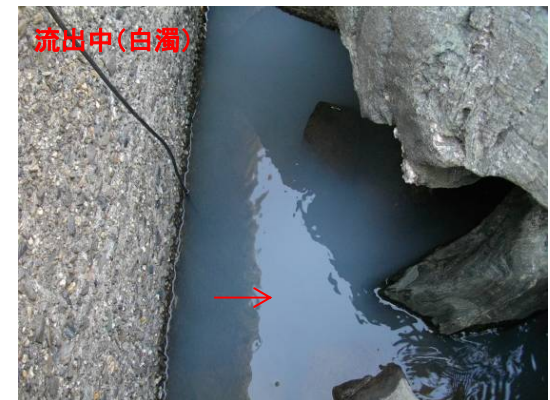
流出確認箇所⑦ 流出状況
