《別紙－1》 形状調査

形状調査

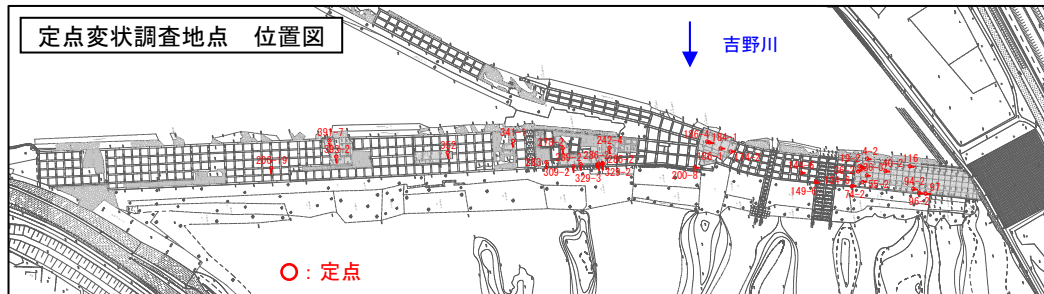
定点変状調査は、平成16年度調査で抽出された主な変状箇所を定点観測地点として設定し、その後の経年変化を定性的および定量的に把握しているものであり、既往の30箇所を実施しました。

調査は、変状を挟むように設置した測量ピンの間隔などをコンベックス等により簡易計測を行って、経年変化を定量的に観測するとともに、変状箇所の観察や写真撮影を行い、定性的に把握しました。

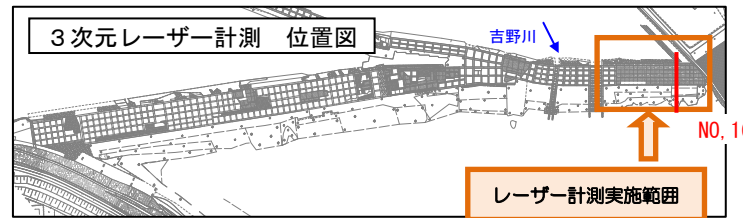
平成24年度は、下堰第1魚道より左岸部における堰本体において、3次元レーザー計測を行い、堰の立体的な形状を把握するとともに、変状箇所や漏水箇所と堰の形状との関連性及び経年的な形状の変化について確認・整理しました。

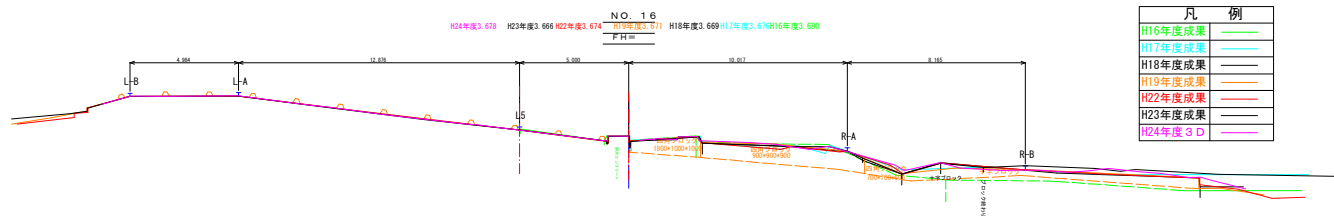
・3次元展開縦横断面図の作成

3次元計測データから、計測範囲における縦断面図及び横断面図を作成し、既往データとの比較を行いました。
