《別紙－2》 空洞箇所の詳細調査

空洞箇所の詳細調査

経年的な段差の進行を確認している左岸側において、空洞分布状況(空洞化の進行等)と変状の関連性や変状の要因を把握するため、次の調査を実施しました。

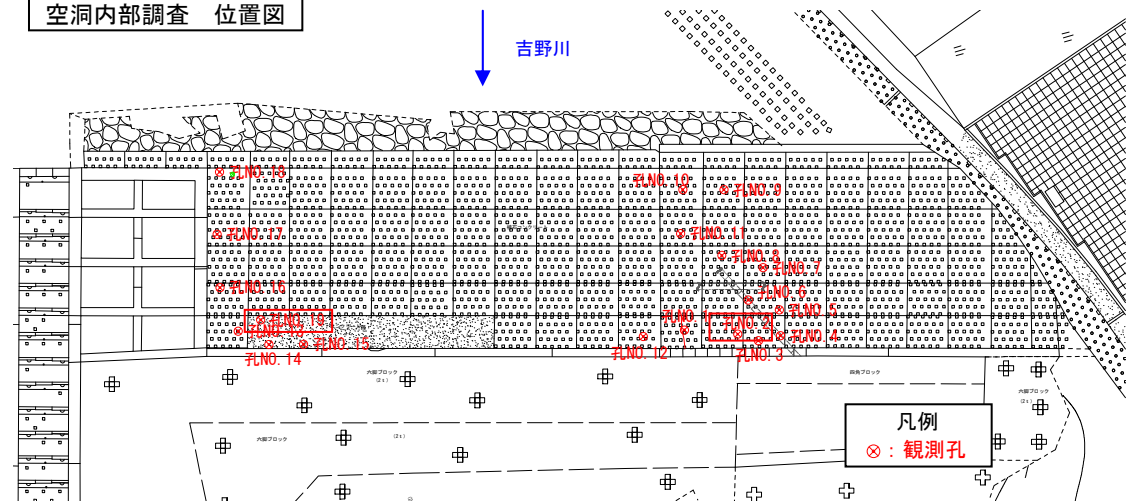
空洞内部調査 位置図

NO. 19		NO. 2	
<p>空洞内状況(CCDカメラ画像)</p> <p>上流側</p> <p>空洞が存在し、流速が速く流下している。</p>	<p>植石コンクリート コア採取状況 NO.19 長さ=39cm 観測孔19</p>	<p>空洞内状況(CCDカメラ画像)</p> <p>上流側</p> <p>大きな空洞が存在し、多量の水が流下している。松根の存在が確認できる。</p>	<p>植石コンクリート コア採取状況 NO.2 長さ=070cm 観測孔2</p>
<p>右岸側</p> <p>空洞が存在し、流速が速く流下している。</p>	<p>大きな空洞が存在し、多量の水が流下している。</p>	<p>右岸側</p> <p>大きな空洞が存在し、多量の水が流下している。</p>	<p>大きな空洞が存在し、多量の水が流下している。</p>
<p>下流側</p> <p>空洞が存在し、流速が速く流下している。</p>		<p>下流側</p> <p>大きな空洞が存在し、多量の水が流下している。</p>	
<p>左岸側</p> <p>空洞が存在し、流速が速く流下している。</p>	<p>大きな空洞が存在し、多量の水が流下している。目地部の植生が確認できる。</p>	<p>左岸側</p> <p>大きな空洞が存在し、多量の水が流下している。</p>

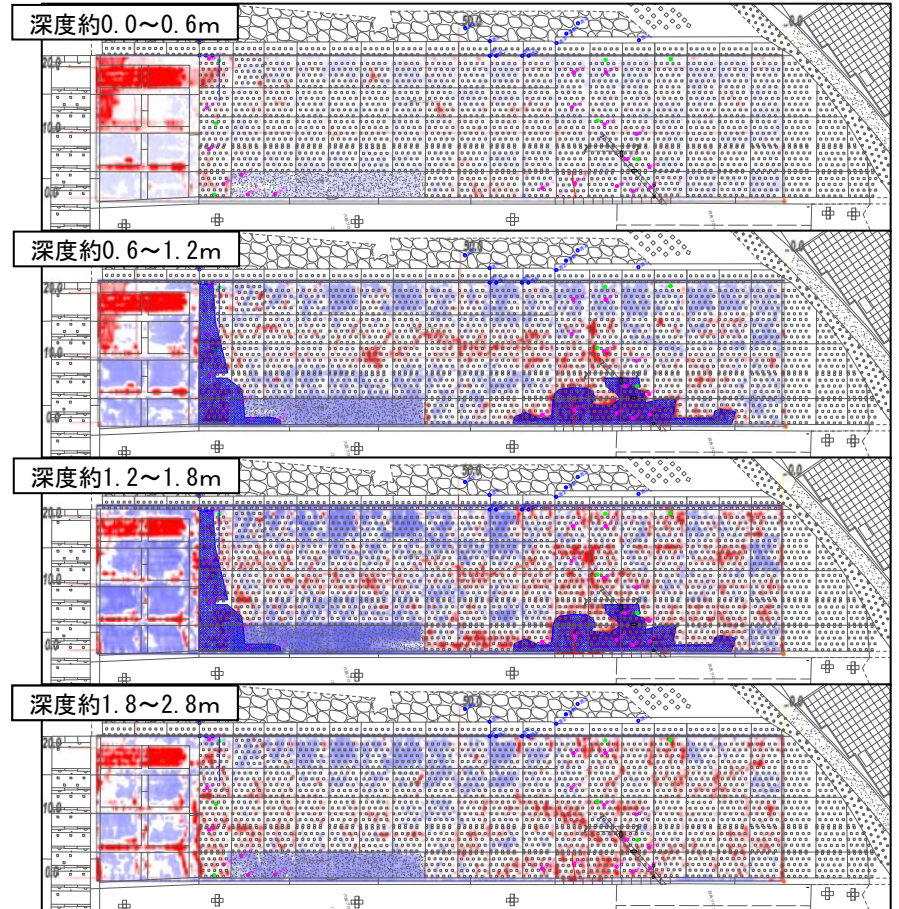
地中レーダ深度スライス画像

空洞の面的な広がり及び深さ方向の広がりを把握するため、地中レーダ探査を実施しました。

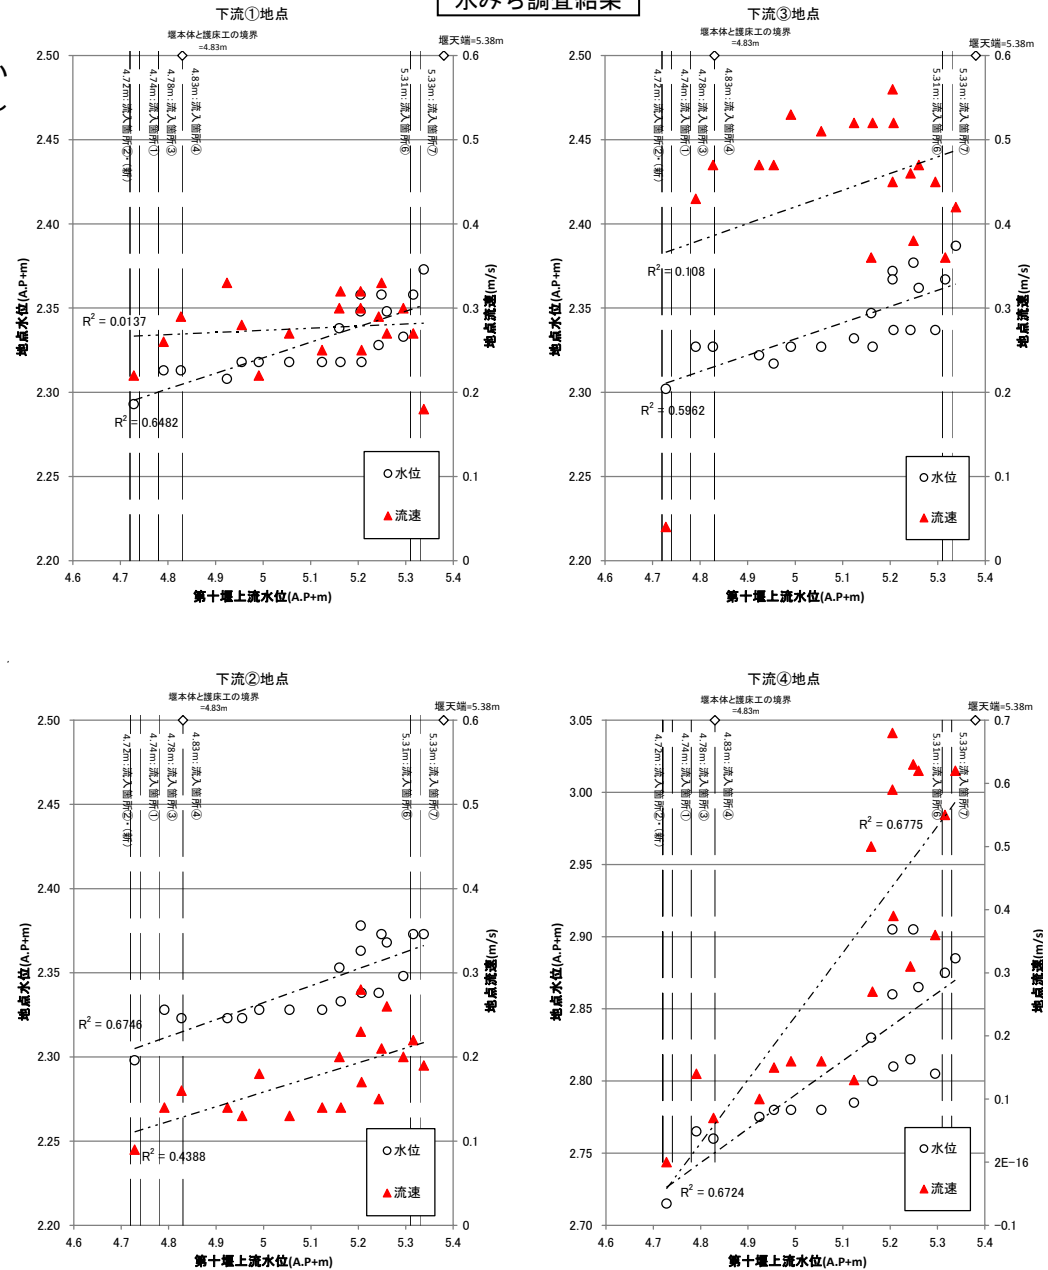
水みち調査結果

堰上流の水位、堰下流の漏水出口の水位・流速を計測することにより、堰上流水位と堰下流の流況の関係を確認しました。

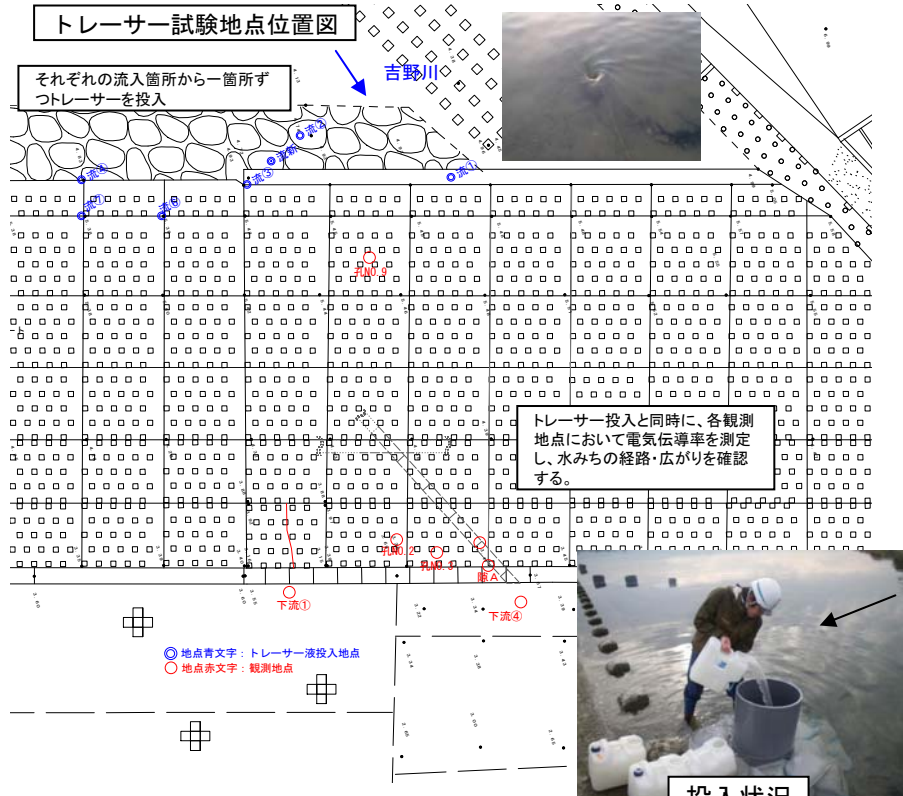
トレーサー試験結果

植石コンクリート版下に存在する水みちの経路・広がりを確認するため、上流の流入箇所や植石コンクリートの目地が開いた箇所からトレーサー液(食塩と着色剤を水で希釈したもの)を投入し、堰下流の水が流出している箇所で電気伝導率を測定し、トレーサー液が流出していることを確認することにより水みちを把握しました。
