《別添一1》形状調査

形状調査

形状調査（定点変状幅調査）

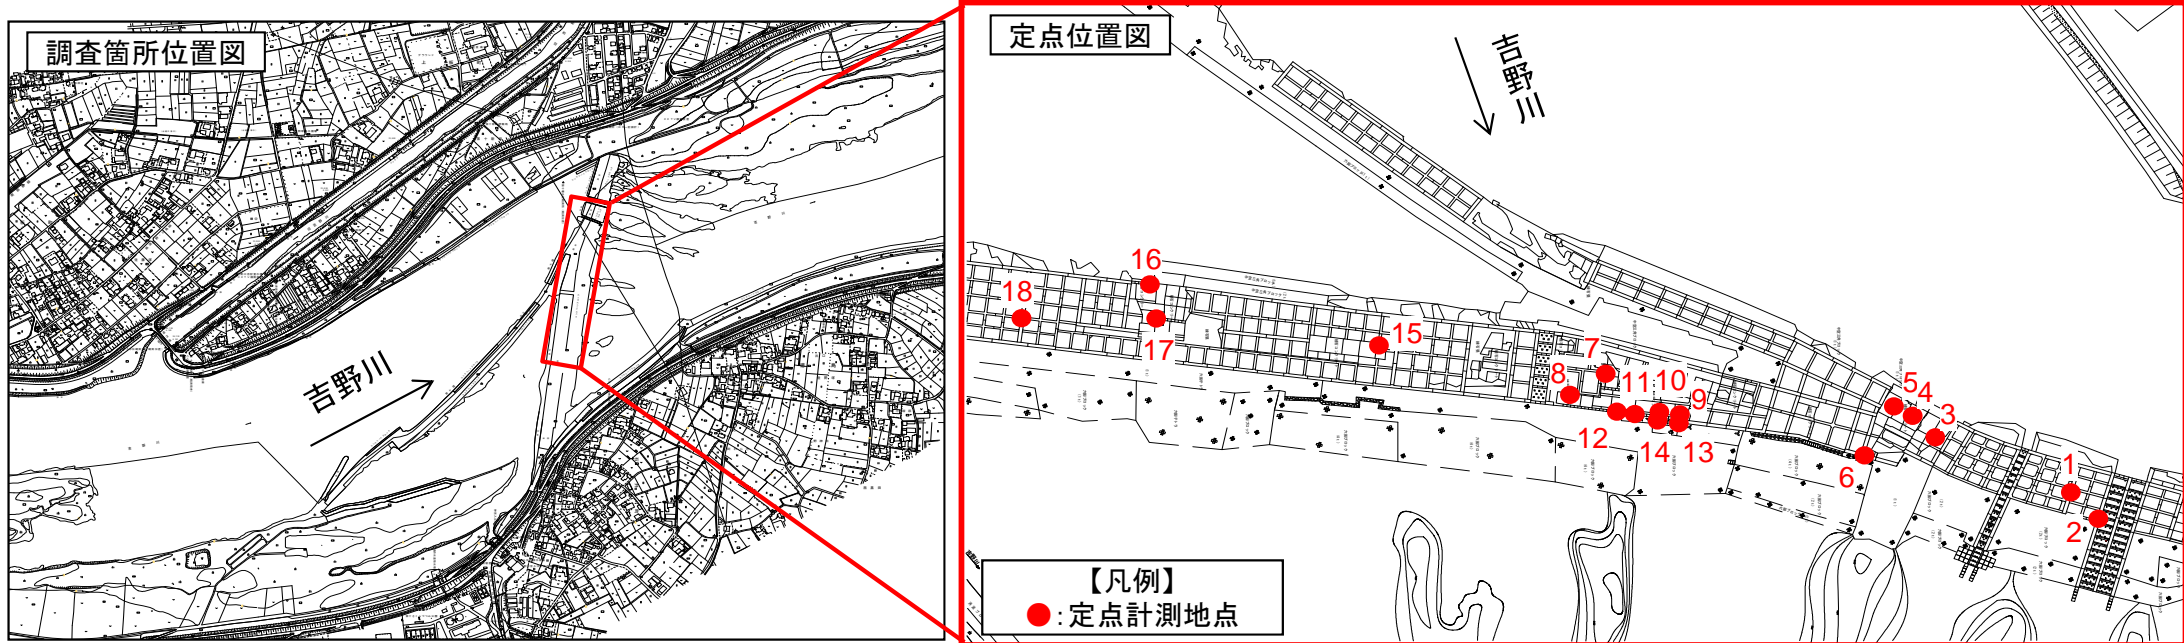
また、変状箇所に対する大きな変化は確認されず、過年度の変状幅と比べても計測箇所全体として大きな変化は認められませんでした。

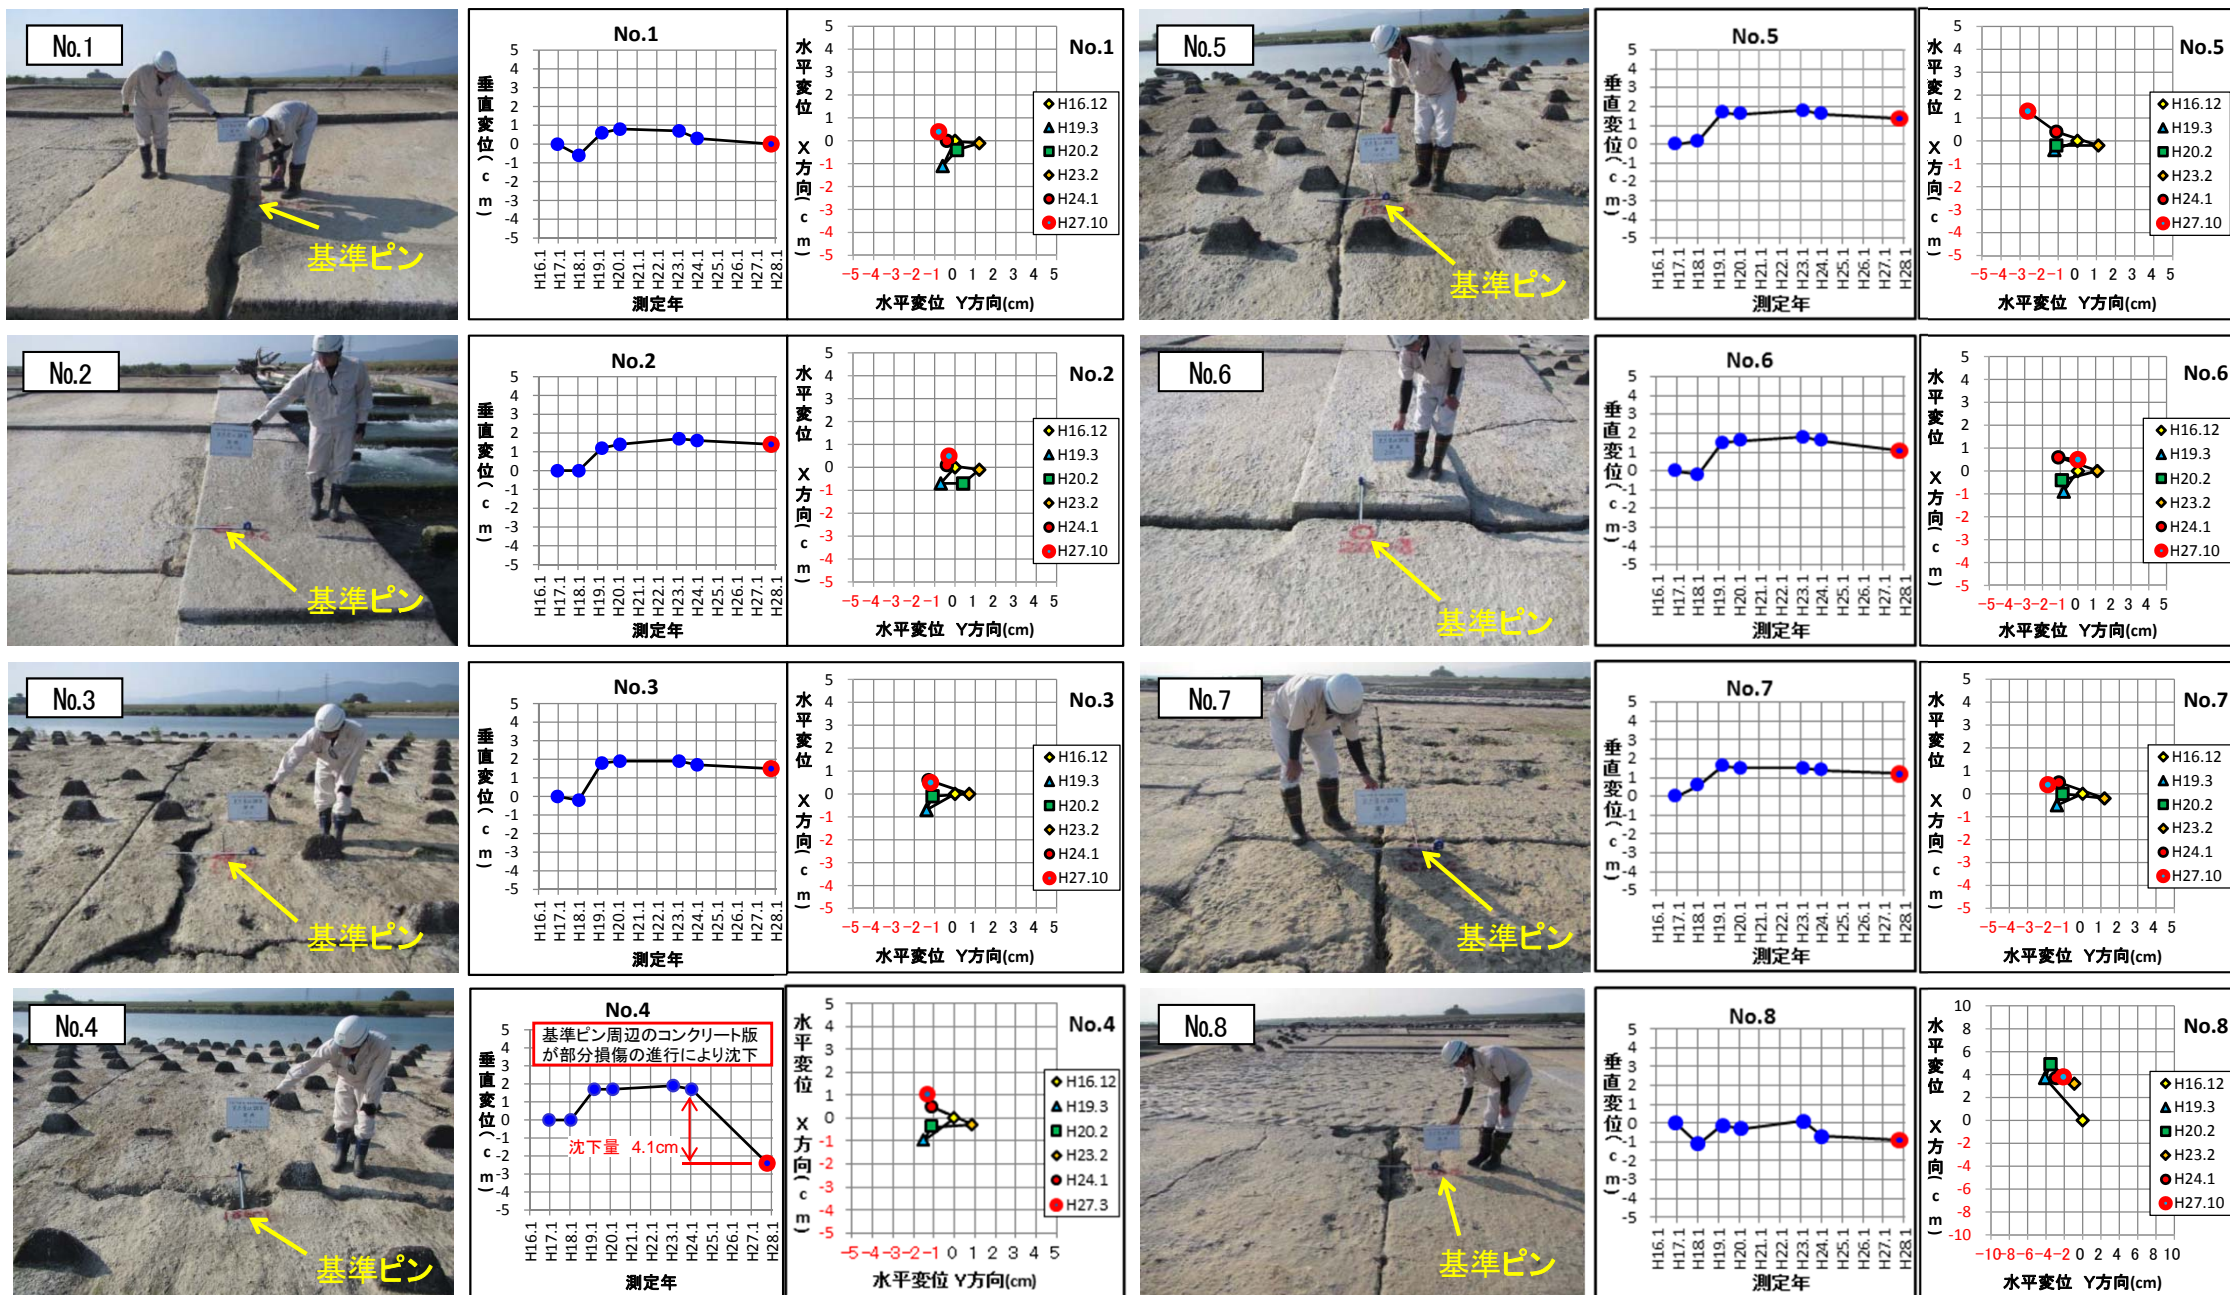
(2) 定点変位量調査

定点観測地点に設置した基準ピンについて、ピン単独の水平方向及び鉛直方向の変位量を計測しました。計測の結果、過年度の変位量と比べても大きな変化は認められませんでした。

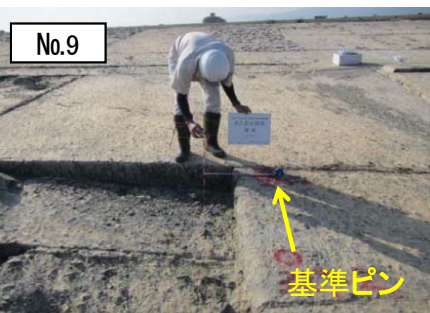
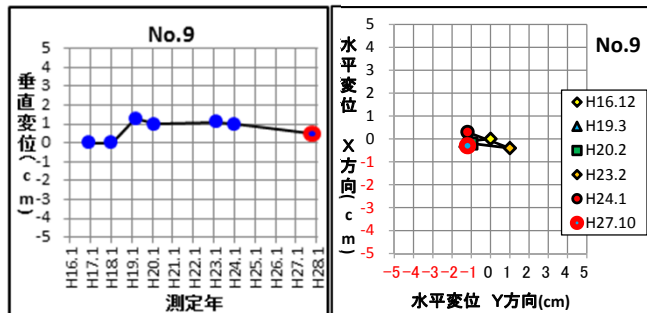
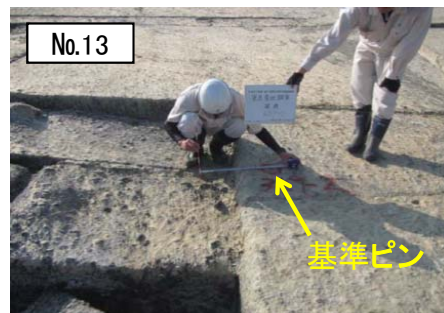
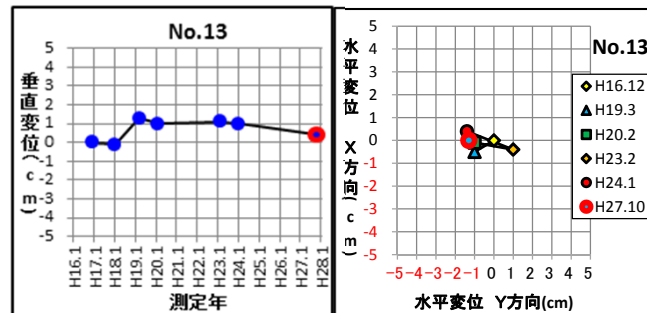
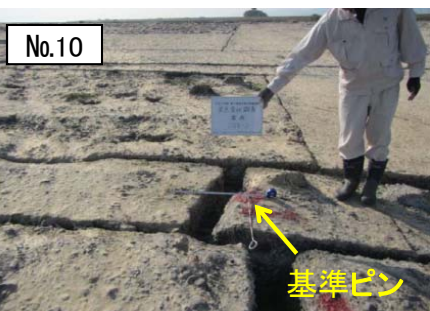
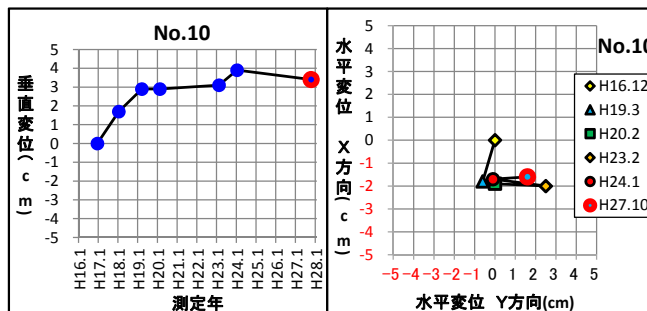
(2) 定点変位量調査

定点観測地点に設置した基準ピンについて、ピン単独の水平方向及び鉛直方向の変位量を計測しました。計測の結果、過年度の変位量と比べても大きな変化は認められませんでした。

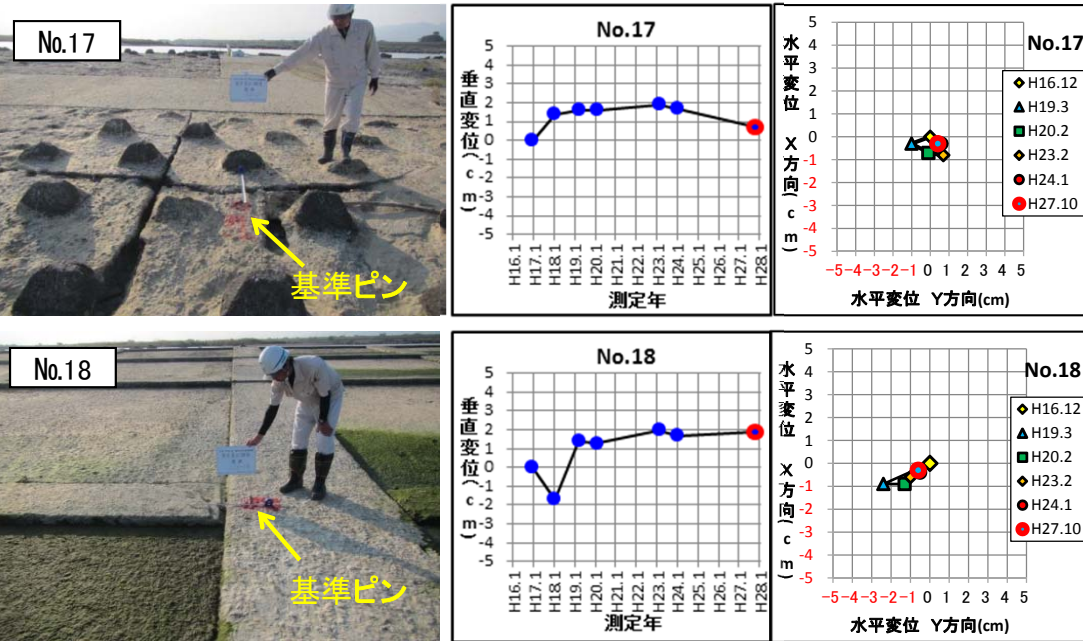
(2) 定点変位量調査

定点観測地点に設置した基準ピンについて、ピン単独の水平方向及び鉛直方向の変位量を計測しました。計測の結果、過年度の変位量と比べても大きな変化は認められませんでした。
