《別添一4》 堰下流右岸深掘狀況調査

堰下流右岸深掘状況調査

堰下流右岸深掘状況調査は、堰下流右岸で確認されている局所洗掘箇所を対象に、出水中の深掘れ進行状況（河床変動）を把握する目的で実施したものです。

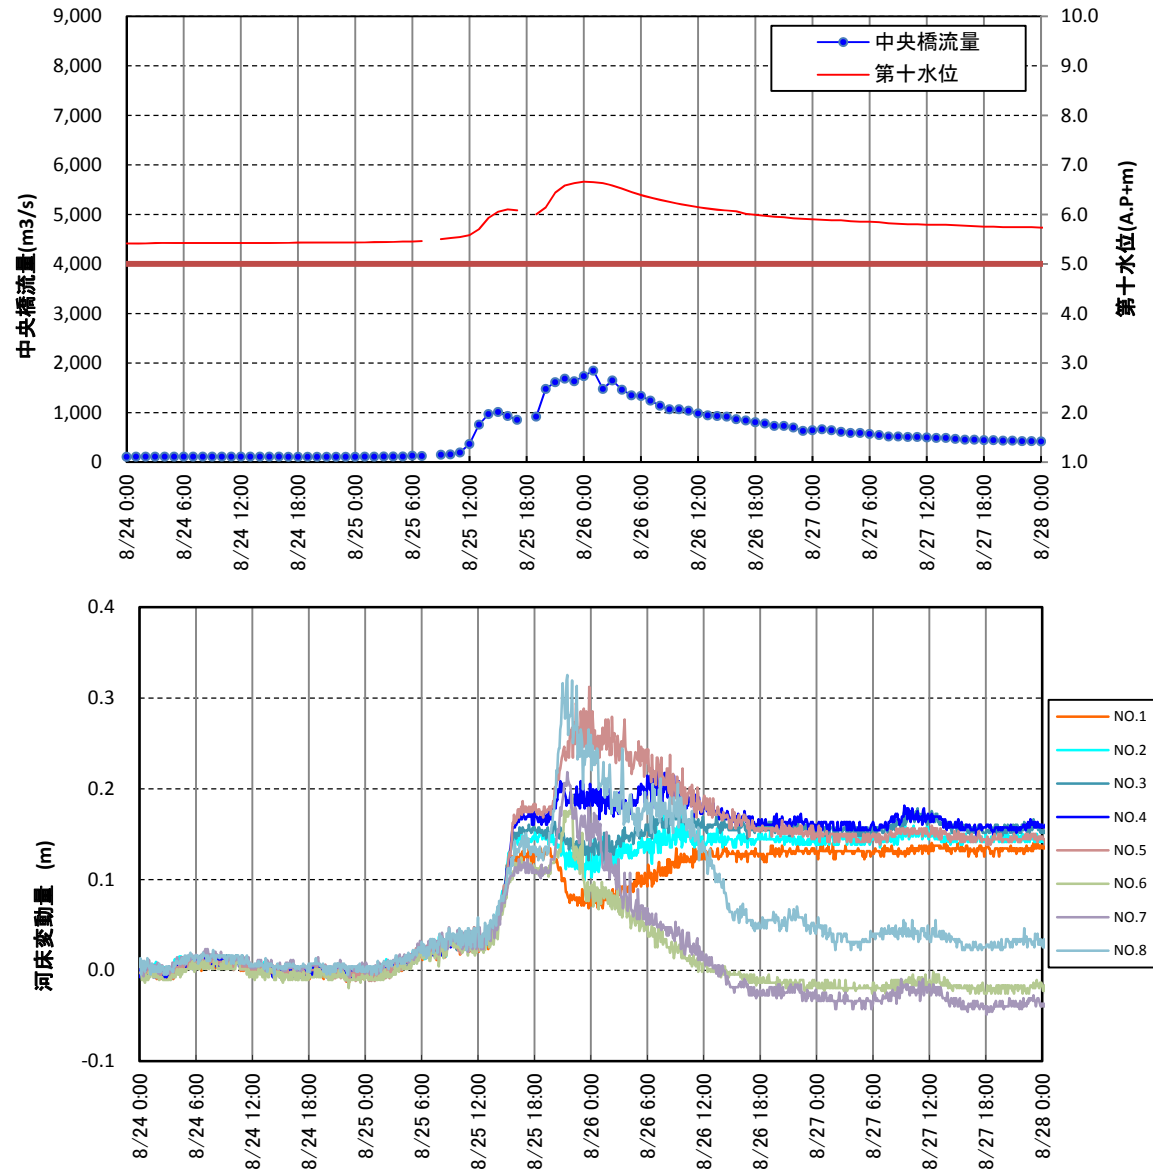
台風15号における観測結果

平成27年の台風15号通過後に機器を回収した結果、昭和51年洪水による異常深掘れ箇所は対策工の実施により安定しています。上流側で深掘れ状態が進行していますが、下流側では河床高は安定していました。
