《別添一5》河床形状調査

河床形状調査

吉野川河床地形図

第十堰

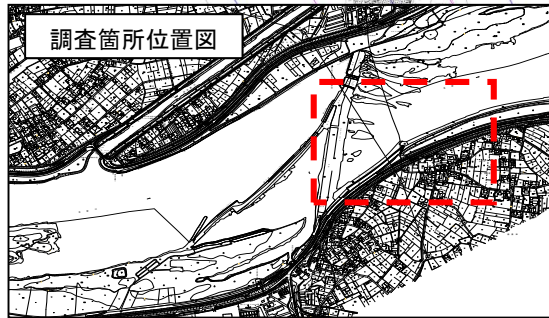
河床コンター図(平成27年11月)

堰下流右岸では河床洗掘に伴う深掘れやそれに伴う根固めブロックの移動が懸念されており、過年度より継続して河床形状調査を実施しています。平成27年度もこれまでと同様に現状の河床形状を詳細に調査するとともに、過年度の調査結果と比較しました。

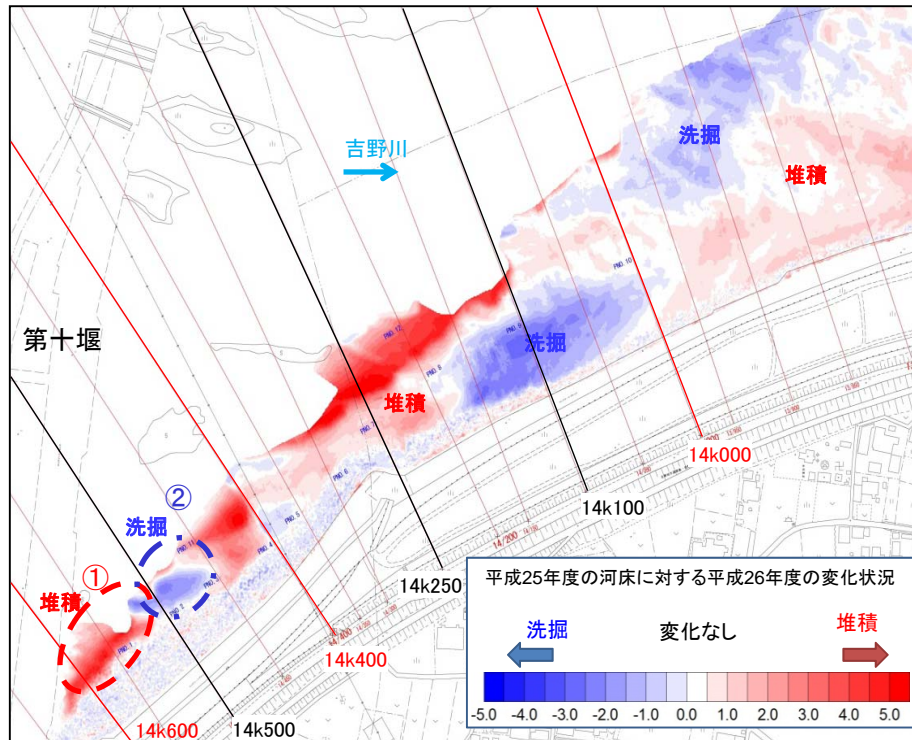
平成26年度の河床形状と平成25年度の河床形状との変化状況

- ・①の箇所については、平成26年度は平成25年度に対して堆積傾向にあったが、平成27年度は洗掘傾向であることが確認できました。
- ・②の箇所については、平成26年度は平成25年度に対して洗掘傾向にあったが、平成27年度は堆積傾向であることが確認できました。

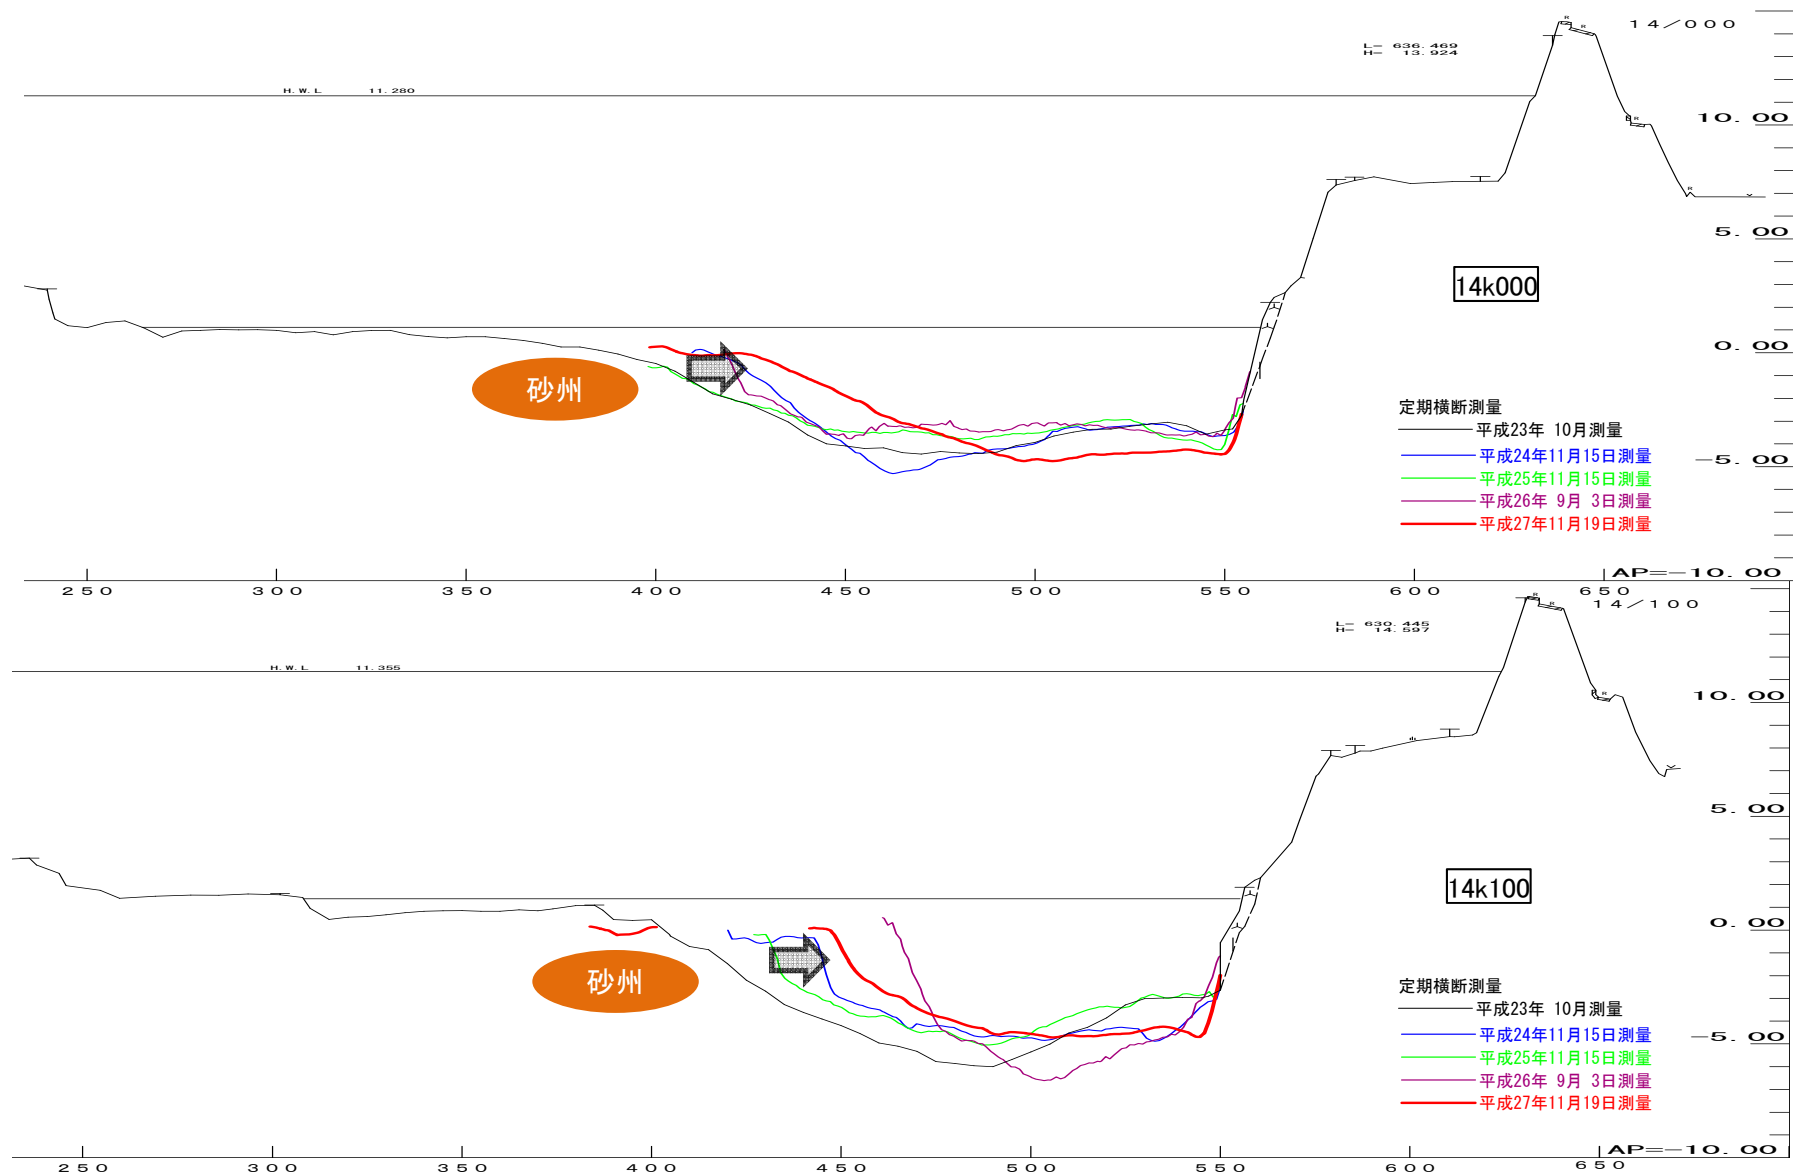
河床形状調査：断面14k000、14k100

平成23年度から今回(平成27年)までの河床の変化状況について、断面図による重ね合せ比較を行いました。堰の直下においては、近年の断面状況と大きな変化はありませんが、更に下流では、砂州が右岸側に拡大している状況が確認できました。

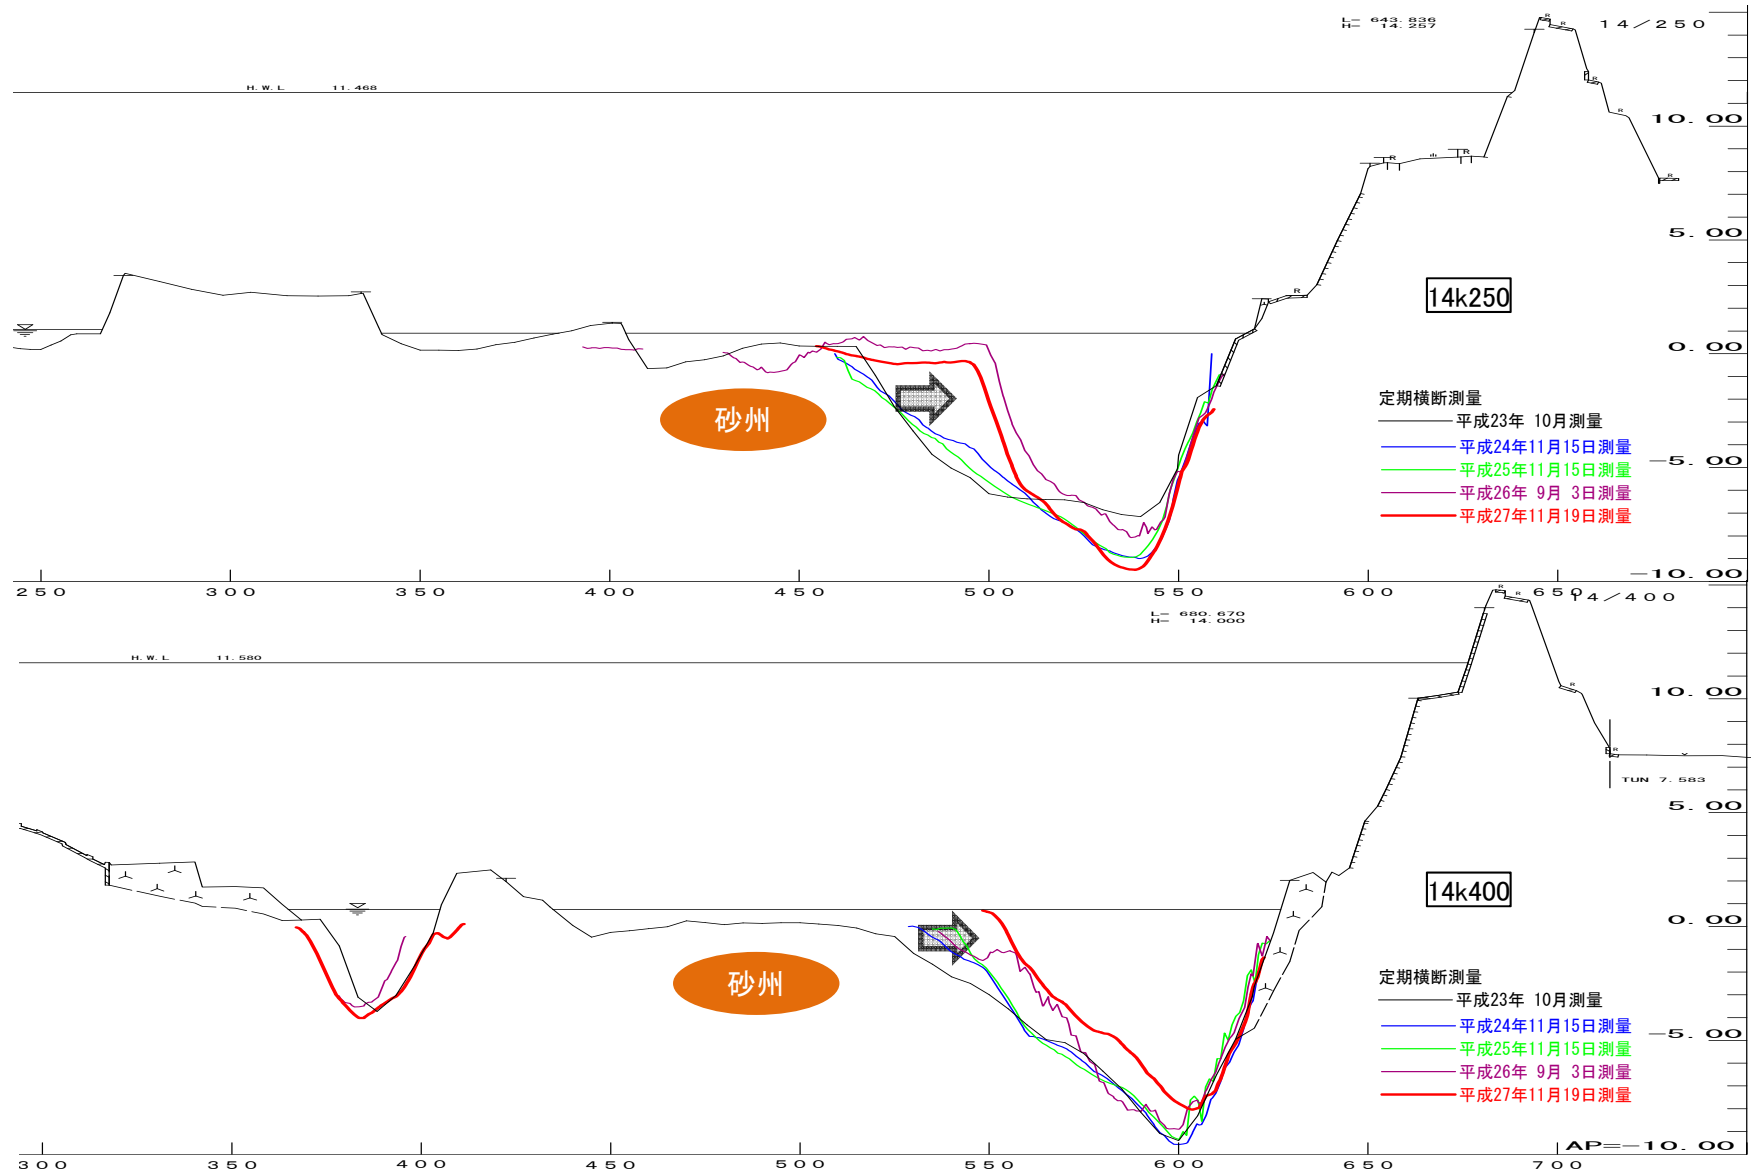
河床形状調査：断面14k250、14k400

平成23年度から今回(平成27年)までの河床の変化状況について、断面図による重ね合せ比較を行いました。堰の直下においては、近年の断面状況と大きな変化はありませんが、更に下流では、砂州が右岸側に拡大している状況が確認できました。

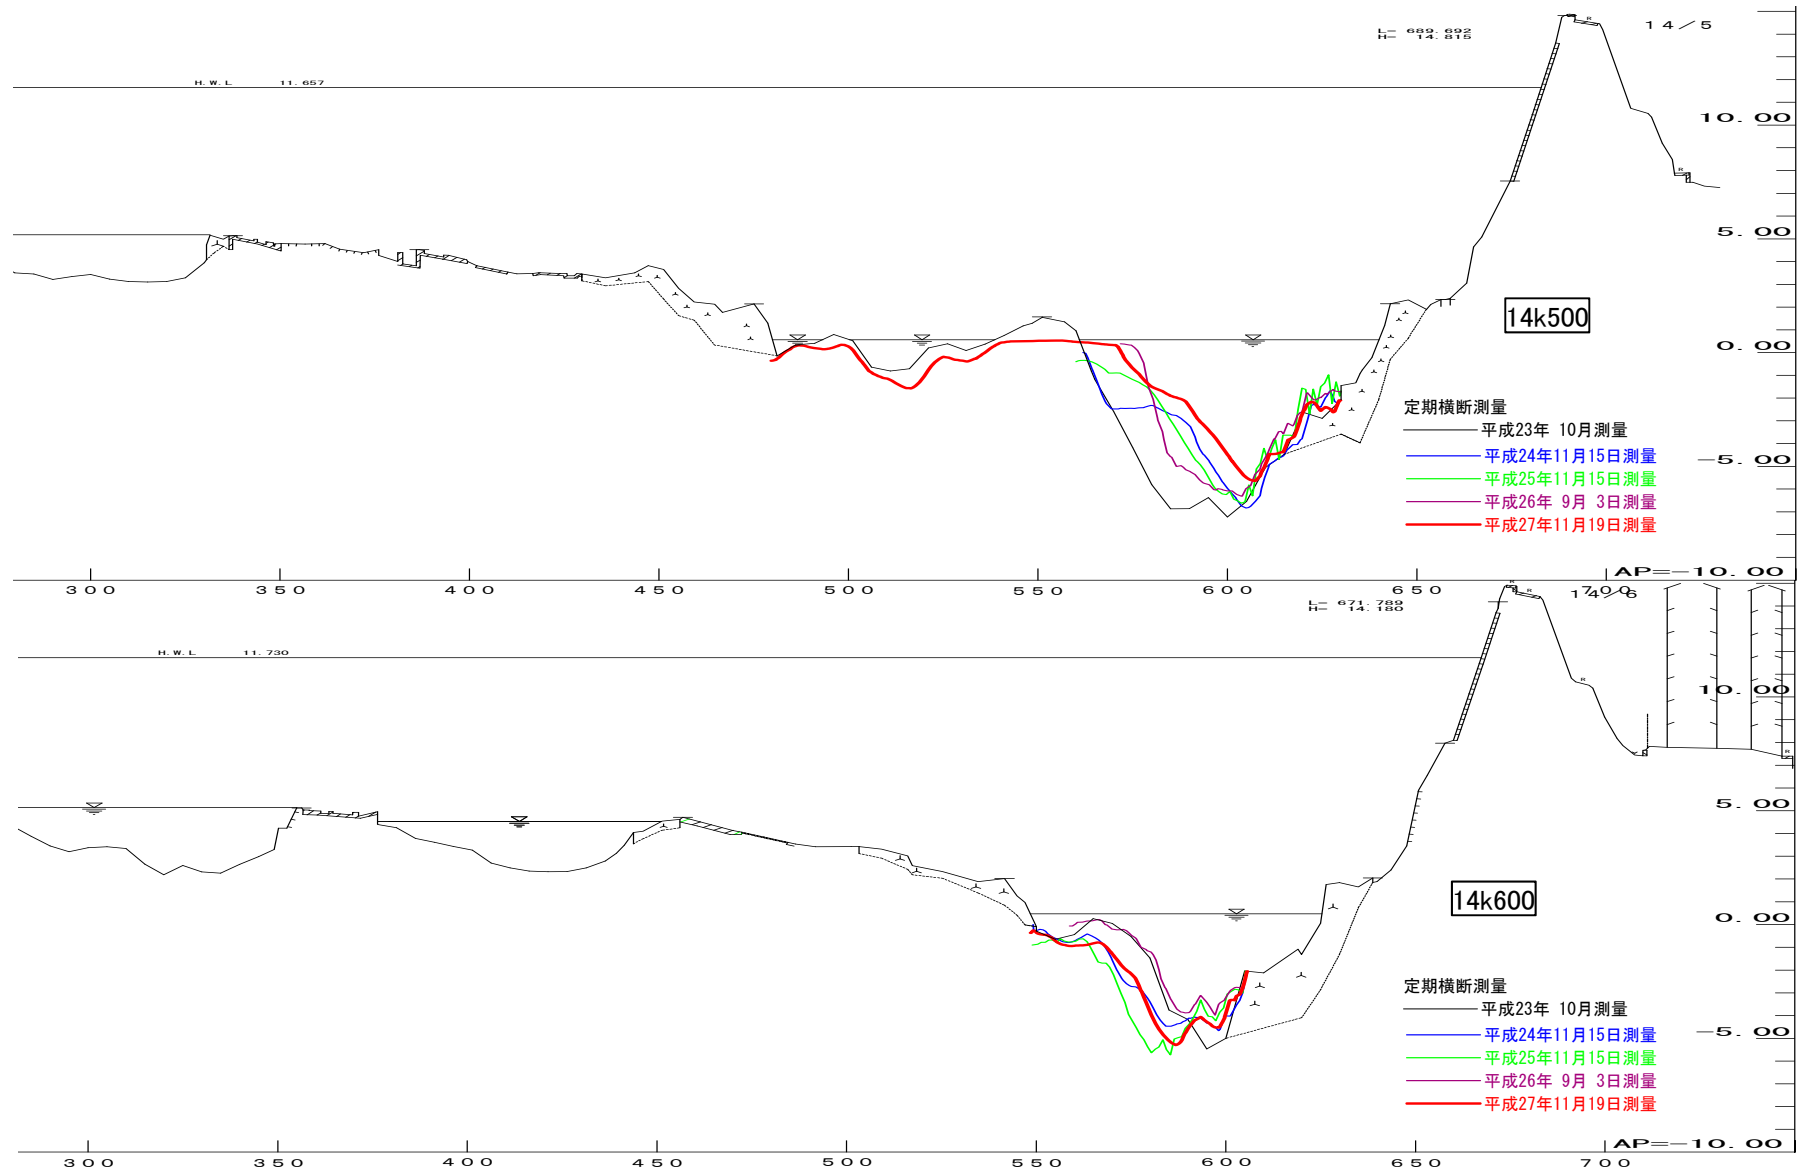
河床形状調査：断面14k500、14k600

平成23年度から今回(平成27年)までの河床の変化状況について、断面図による重ね合せ比較を行いました。堰の直下においては、近年の断面状況と大きな変化はありませんが、更に下流では、砂州が右岸側に拡大している状況が確認できました。
