2. 空洞化調査

表 2.1 空洞状況

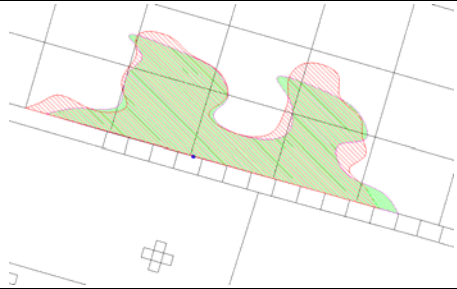
空洞①	空洞②
面積	H16	70.4 m ²	37.8 m ²
	H17	69.6 m ²	39.0 m ²
空洞厚		0.43 m	0.43 m
容積	H16	30.3 m ³	16.3 m ³
	H17	29.9 m ³	16.8 m ³
昨年度との比較		ほとんど拡大なし	ほとんど拡大なし
模式平面図 緑：H16 赤：H17

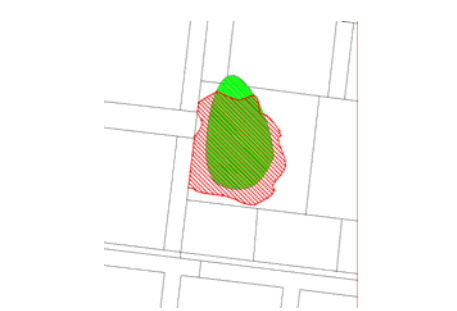
空洞③	空洞④
面積	H16	19.8 m ²	40.5 m ²
	H17	27.7 m ²	39.2 m ²
空洞厚		0.27 m	0.45 m
容積	H16	5.3 m ³	18.2 m ³
	H17	7.5 m ³	17.6 m ³
昨年度との比較		やや拡大傾向あり	ほとんど拡大なし
模式平面図 緑：H16 赤：H17

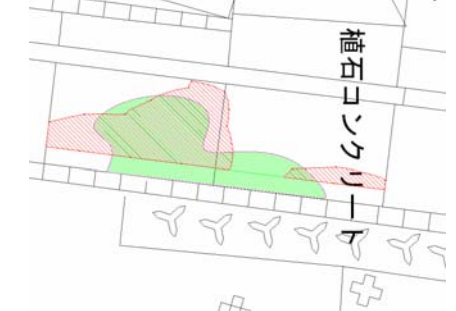
また、昨年度調査により「空洞化の可能性有り」とされていた「空洞④」については、コア削孔及び写真撮影により空洞の存在が確認された。

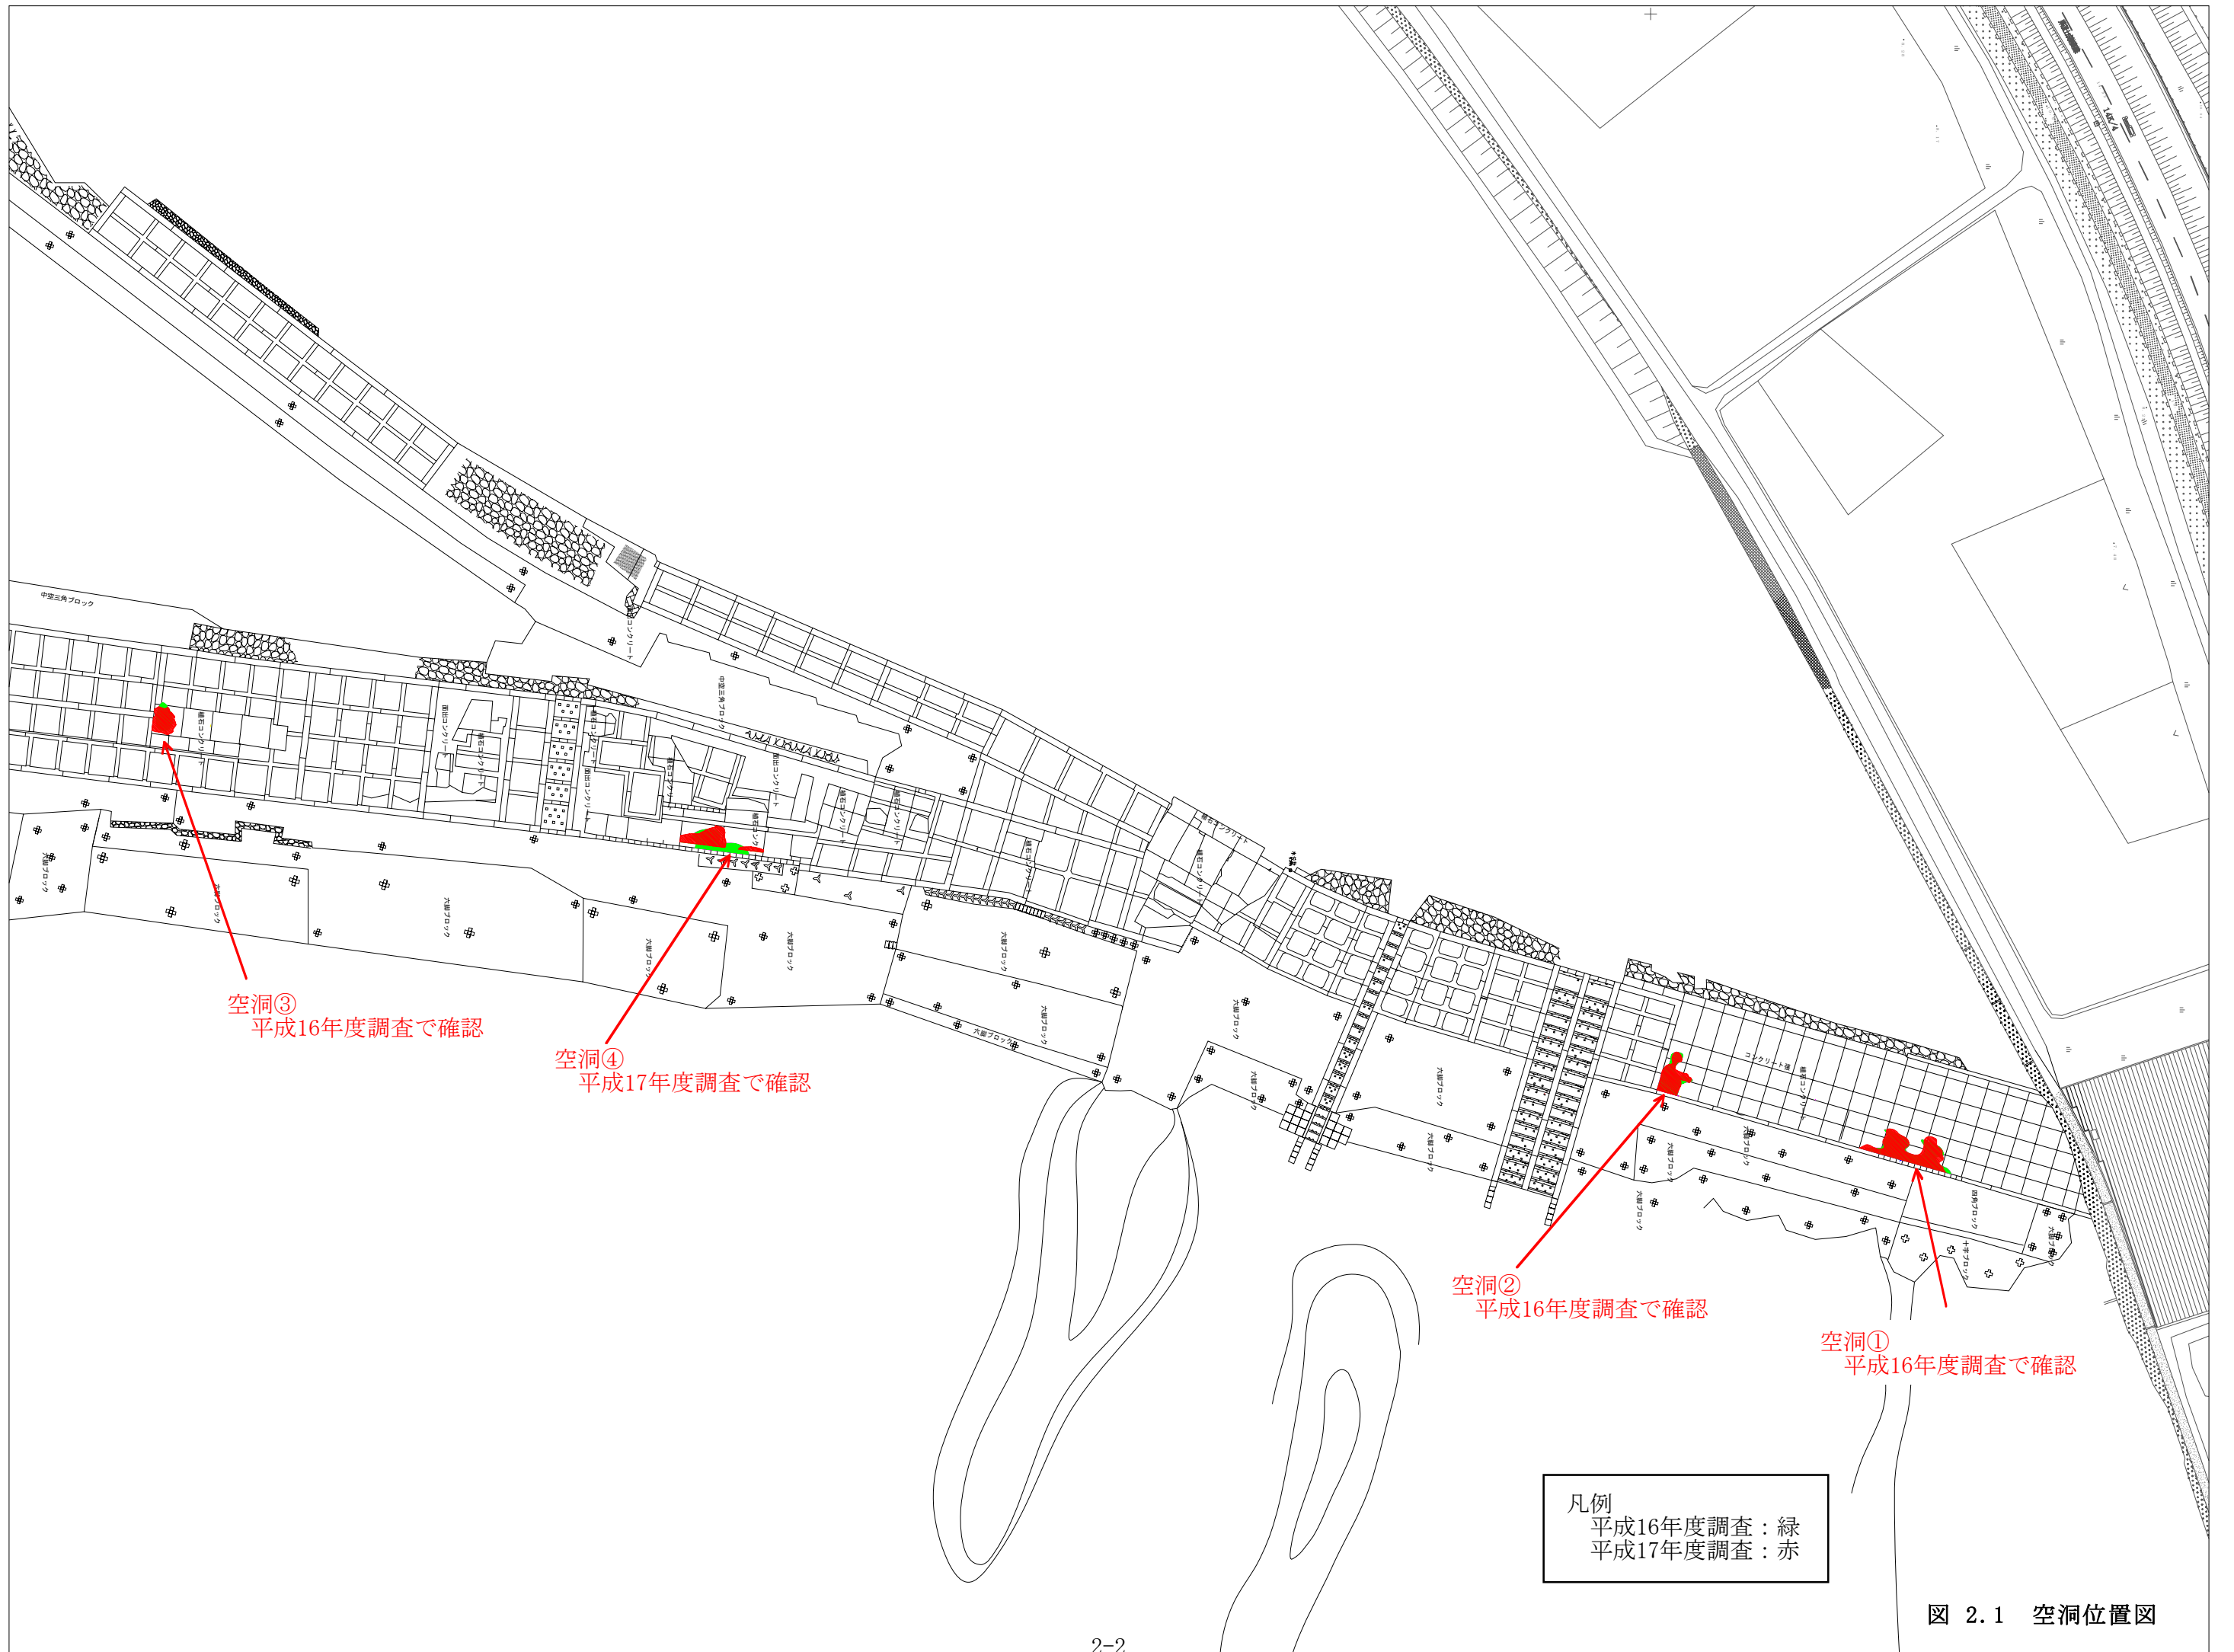
図 2.1 空洞位置図

以上より、第十堰において確認された空洞は「空洞①～④」の4箇所である。(次ページ参照) 各空洞の昨年度調査との比較を下表に示す。

空洞③
平成16年度調査で確認

空洞④
平成17年度調査で確認

空洞②
平成16年度調査で確認

空洞①
平成16年度調査で確認
